Cliente  
**BANCO BRADESCO FINANCIAMENTOS S.A.**

**DADOS DO VEÍCULO**

| PLACA | CHASSI | CHASSI BIN | MARCA/MODELO |
|---|---|---|---|
| | | | <b>VOLKSWAGEN GOL 10 GIV</b> |

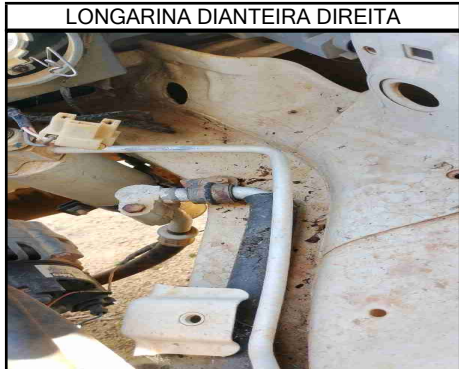
| LONGARINA DIANTEIRA DIREITA | | DANIFICADO(A) |

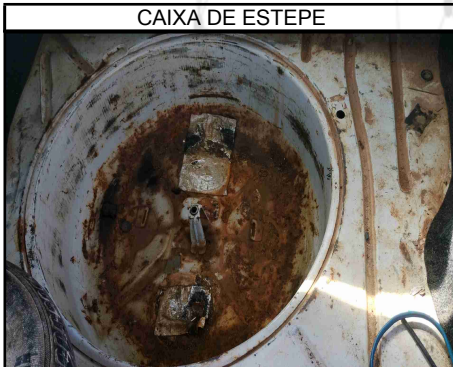
| CAIXA DE ESTEPE | | DANIFICADO |

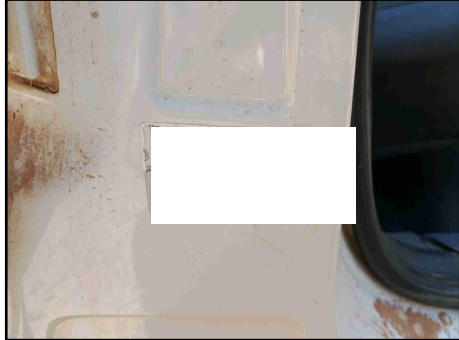
ETIQUETA ETA COLUNA

| ETIQUETA ETA DA COLUNA | | DANIFICADA |

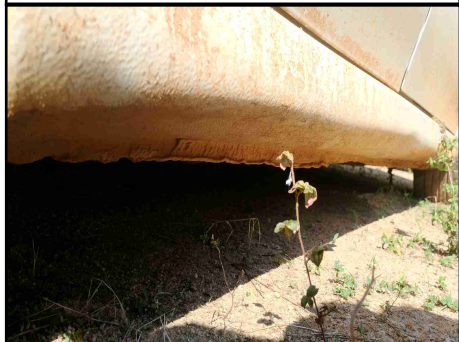
CAIXA DE AR/SOLEIRA DIREITA

| CAIXA DE AR DIREITA | | DANIFICADO(A) |

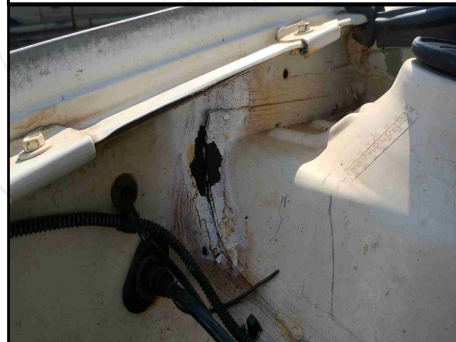
| CAIXA DE RODA DIANTEIRA DIREITA | | DANIFICADO(A) |

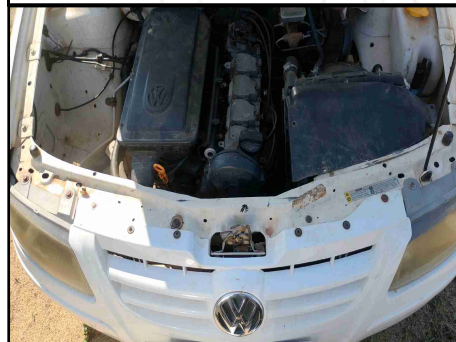
| PAINEL DIANTEIRO SUPERIOR | | DANIFICADO(A) |

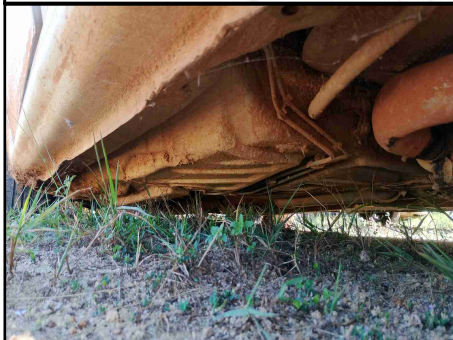
| ASSOALHO CENTRAL ESQUERDO | | DANIFICADO(A) |

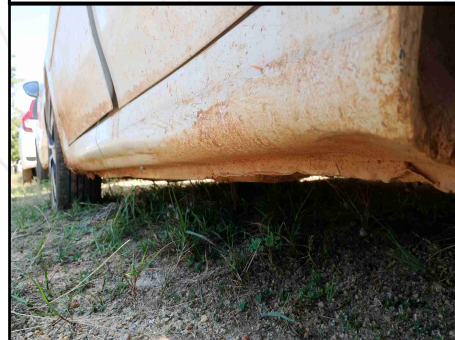
CAIXA DE AR/ SOLEIRA ESQUERDA

| CAIXA DE AR ESQUERDA | | DANIFICADO(A) |
