Cliente
BANCO BRADESCO FINANCIAMENTOS S

DADOS DO VEÍCULO

PLACA	CHASSI	CHASSI BIN	MARCA/MODELO	
	ILEGÍVEL		VOLKSWAGEN SAVEIRO	
ANO FABRICAÇÃO	ANO MODELO	MOTOR BIN	MOTOR OBSERVADO	COR
2014	2015			BRANCA
COMBUSTÍVEL			KILOMETRAGEM	RENAVAM
ALCOOL/GASOLINA			162445	
CIDADE VISTORIA	ESTADO VISTORIA	UF VISTORIA	PATIO VISTORIA	
SÃO LUÍS	MA	MA

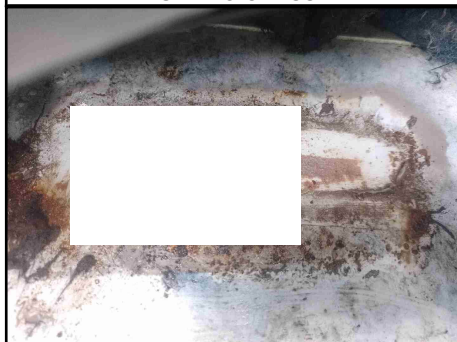
NÚMERO CHASSI ESTADO AVANÇADO DE CORROSÃO
CAIXA DE AR/ SOLEIRA ESQUERDA DANIFICADO(A)
CAIXA DE AR/SOLEIRA DIREITA DANIFICADO(A)
COLUNA CENTRAL ESQUERDA DANIFICADO(A)
LONGARINA DIANTEIRA DIREITA DANIFICADO(A)
LONGARINA DIANTEIRA ESQUERDA DANIFICADO(A)
PAINEL DIANTEIRO SUPERIOR DANIFICADO(A)
LATERAL DIREITA DANIFICADO(A)
LONGARINA TRASEIRA DIREITA DANIFICADO(A)
LONGARINA TRASEIRA ESQUERDA DANIFICADO(A)
VEÍCULO COM ENGATE

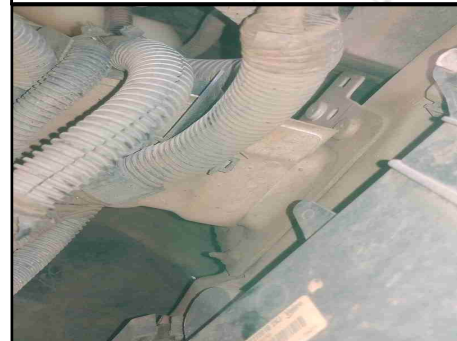
DANIFICADO(A)
LONGARINA DIANTEIRA ESQUERDA

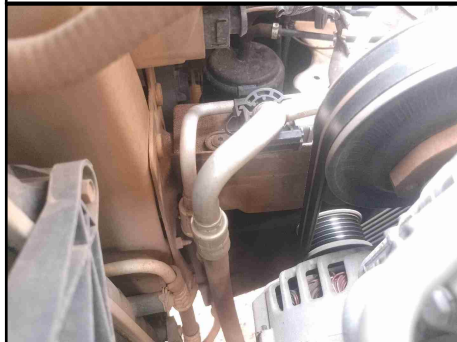
DANIFICADO
LONGARINA DIANTEIRA DIREITA

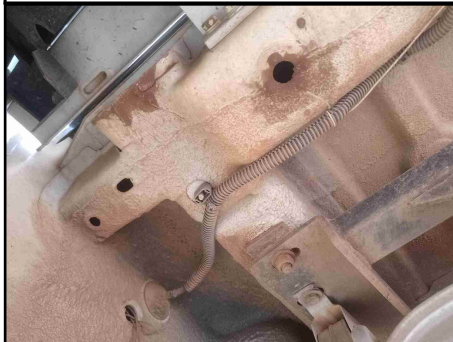
DANIFICADO
LONGARINA TRASEIRA ESQUERDA

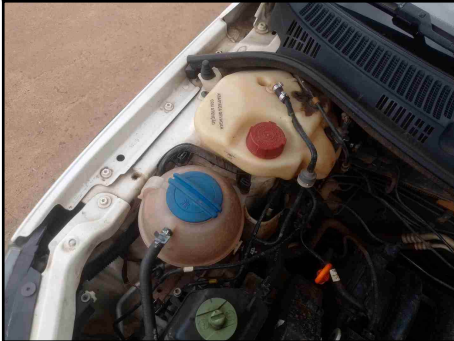
DANIFICADO(A)
CAIXA DE RODA DIANTEIRA DIREITA

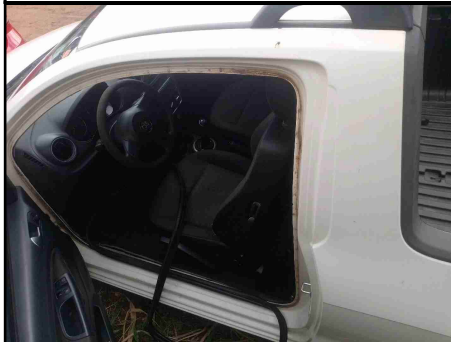
COLUNA CENTRAL ESQUERDA

DANIFICADO(A)
COLUNA C ESQUERDA

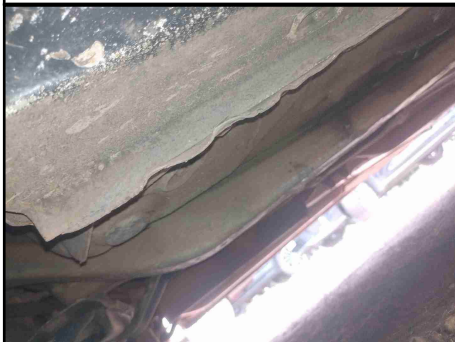
CAIXA DE AR/ SOLEIRA ESQUERDA

DANIFICADO(A)
CAIXA DE AR ESQUERDA

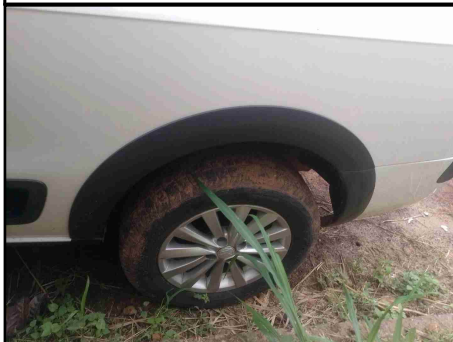
DANIFICADO(A)
CAIXA DE RODA TRASEIRA ESQUERDA
