**CLIENTE**

Cliente  
**CARBUY AUTOMOTIVE BUSINESS LTDA**

**DADOS DO VEÍCULO**

PLACA	CHASSI	CHASSI BIN	MARCA/MODELO	
			<b>VOLKSWAGEN SPACEFOX</b>	
			<b>ROUTE</b>	
ANO FABRICAÇÃO	ANO MODELO	MOTOR BIN	MOTOR OBSERVADO	COR
<b>2009</b>	<b>2009</b>			<b>PRATA</b>
COMBUSTÍVEL			KILOMETRAGEM	RENAVAM
<b>ALCO/GASOL</b>			<b>INACESSÍVEL</b>	
CIDADE VISTORIA	ESTADO VISTORIA	UF VISTORIA	DATO VISTORIA	
<b>GOIÂNIA</b>	<b>GO</b>	<b>GO</b>

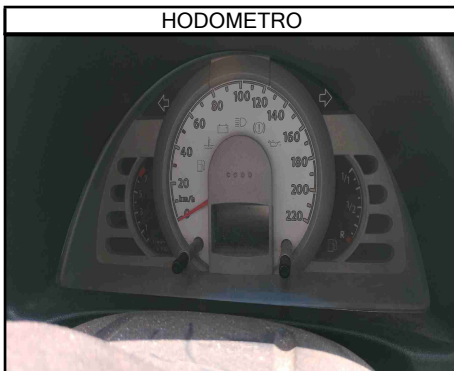
HODOMETRO

**HODOMETRO INACESSÍVEL**  
**CAIXA DE ESTEPE - PAINEL TRASEIRO GRAVES DANOS/REPAROS**  
**CAIXAS DE AR - SOLEIRA DIREITA LEVES DANOS/REPAROS**  
**CAIXAS DE AR - SOLEIRA ESQUERDA LEVES DANOS/REPAROS**  
**CAIXAS DE RODA DIANTEIRA ESQUERDA LEVES DANOS/REPAROS**  
**ETIQUETA ETA COLUNA B DIREITA DANIFICADA**  
**ETIQUETA ETA COMPARTIMENTO MOTOR DANIFICADA**

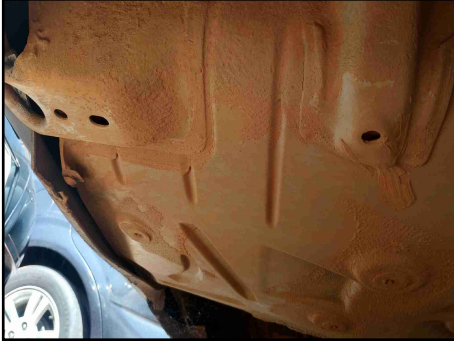
CAIXA DE ESTEPE - PAINEL TRASEIRO

GRAVES DANOS/REPAROS
PAINEL DIANTEIRO SUPERIOR

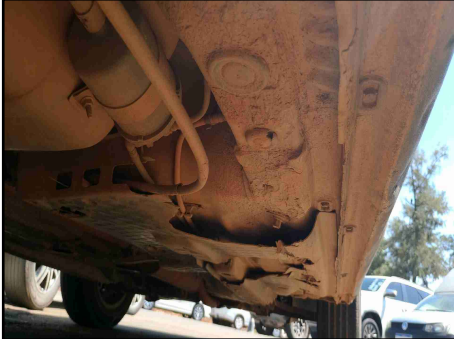
CAIXAS DE AR - SOLEIRA DIREITA

LEVES DANOS/REPAROS
CAIXA DE AR / SOLEIRA DIREITA

LEVES DANOS/REPAROS

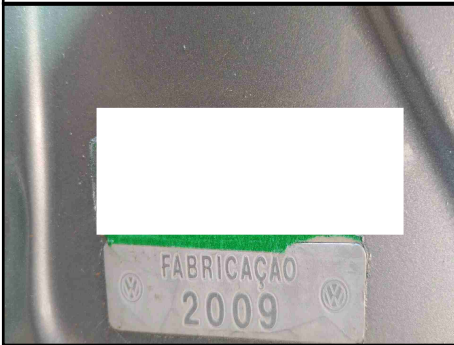
CONDIÇÃO ETIQUETA ETA COLUNA B DIREITA

DANIFICADA
CONDIÇÃO ETIQUETAS DE NUMERAÇÃO

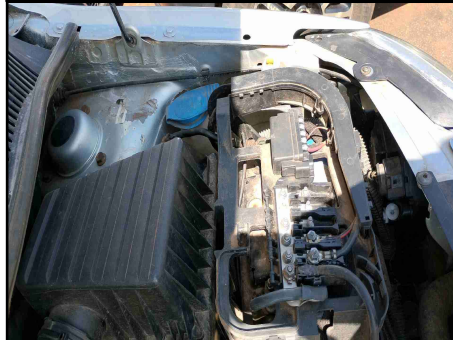
CAIXAS DE RODA DIANTEIRA ESQUERDA

CAIXA DE RODA DIANTEIRA ESQUERDA

LEVES DANOS/REPAROS
CAIXA DE RODA TRASEIRA DIREITA

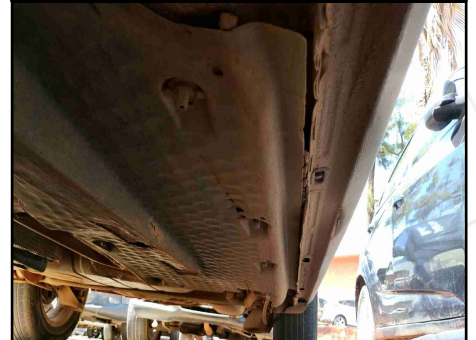
CAIXAS DE AR - SOLEIRA ESQUERDA

CAIXA DE AR / SOLEIRA ESQUERDA
