Cliente
CARBUY AUTOMOTIVE BUSINESS LTDA

PLACA	CHASSI	CHASSI BIN	MARCA/MODELO	MOTOR OBSERVADO	COR
2013	2013		FIAT STRADA WORKING		BRANCA
COMBUSTÍVEL			RENOME TRAGEM		RENAVAM
ALCOOL/GASOLINA			266530		
CIDADE VISTORIA	ESTADO VISTORIA	UF VISTORIA	PATIO VISTORIA		
SÃO PAULO	SP	SP

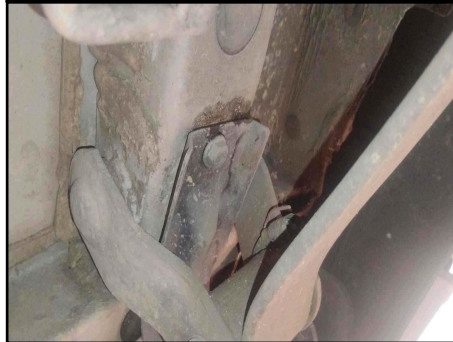
CAIXA DE AR/ SOLEIRA ESQUERDA DANIFICADO(A) / CAIXA DE AR/SOLEIRA DIREITA DANIFICADO(A) / CAIXA DE RODA DIANTEIRA ESQUERDA DANIFICADO(A) / ETIQUETA ETA COMPARTIMENTO MOTOR COM NUMERAÇÃO ILEGÍVEL OU INCOMPLETA / GRAVAÇÃO VIDRO DIANTEIRO ESQUERDO SEM GRAVAÇÃO / GRAVAÇÃO VIDRO TRASEIRO ESQUERDO SEM GRAVAÇÃO / LONGARINA TRASEIRA ESQUERDA DANIFICADO

LONGARINA TRASEIRA DIREITA	 	
LONGARINA TRASEIRA ESQUERDA	 	DANIFICADO
LONGARINA DIANTEIRA DIREITA	 	
LONGARINA DIANTEIRA ESQUERDA

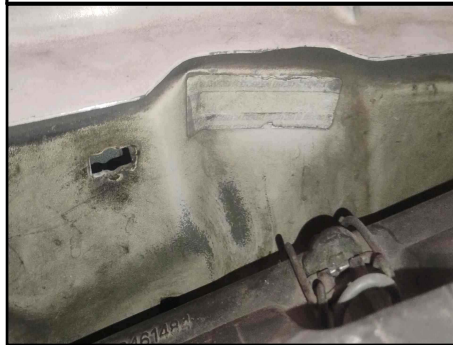
ETIQUETA ETA COMPARTIMENTO MOTOR

COM NUMERAÇÃO ILEGÍVEL OU INCOMPLETA
ETIQUETA ETA DA COLUNA

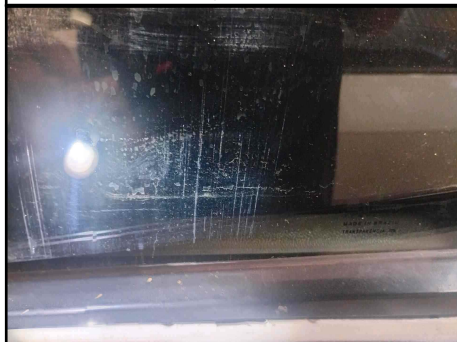
GRAVAÇÃO VIDRO DIANTEIRO
ESQUERDO

GRAVAÇÃO DO VIDRO DIANTEIRO ESQUERDO	 	SEM GRAVAÇÃO
GRAVAÇÃO DO VIDRO TRASEIRO ESQUERDO

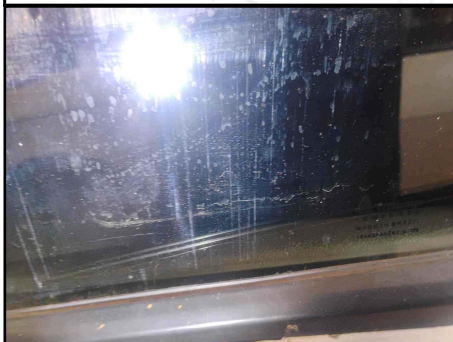
GRAVAÇÃO VIDRO TRASEIRO
ESQUERDO

SEM GRAVAÇÃO
PLAQUETA DE IDENTIFICAÇÃO
