Cliente: **CARBUY AUTOMOTIVE BUSINESS LTDA**CPF / CNPJ: **35.626.178/0001-27**Dt. Pedido: **25/09/2026**Dt. Vistoria: **28/09/2026**Dt. Baixa: **29/09/2026**Local: **HUB (PE)**

Placa: **QLH8G55** Marca: **NISSAN** Modelo: **KICKS (S 1.6 16V CVT)** Cód. Molicar: **03703948-9**  
Chassi: **94DFCAP15JB146637** Motor: **HR16200559T** Cor: **Branca** Portas: **4** Ano/Modelo: **2018 / 2018**  
Chassi BIN: **94DFCAP15JB146637** Motor BIN: **HR16200559T** Cor BIN: **BRANCA** Combustível BIN: **ALCOOL/GASOLINA**  
Câmbio: **AUTOMÁTICO** Combustível: **Alcool/Gasolina** Renavam: **01159133295** KM: **81646** Cód. Fipe: **023156-8**

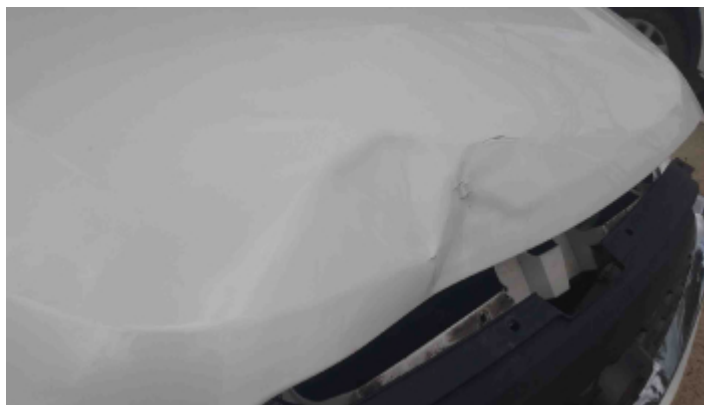
**VII - Conservação****RUIM****VIII - Comentários****VEÍCULO POSSUI ENGATE PRA REBOQUE.****MOTOR PARCIALMENTE DESMONTADO.****AVARIAS : PARACHOQUE DIANTEIRO E TRASEIRO, GRADE, FAROIS DIREITO E ESQUERDO QUBRADOS. CAPO E TAMPA TRASEIRA AMASSADOS.****(DANOS ESTRUTURAIS) VEICULO COM DANOS NO CONJUNTO ESTRUTURAL DO MONO BLOCO ( PAINEL TRASEIRO E LONGARINAS TRASEIRAS DANIFICADOS )****NECESSÁRIO LAUDO TÉCNICO DO INMETRO.**

Foto Avaria Capô

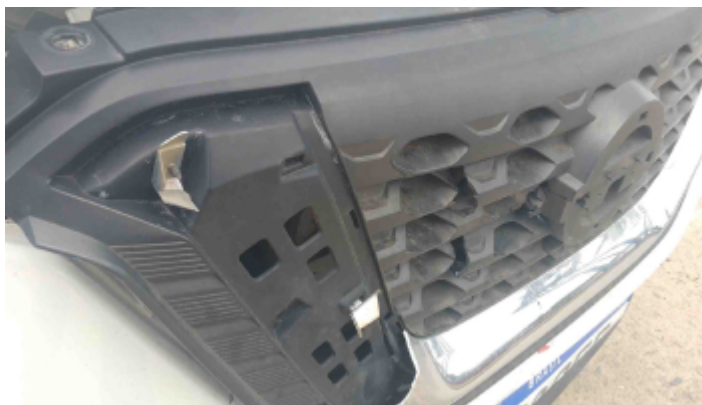
Foto Avaria Grade

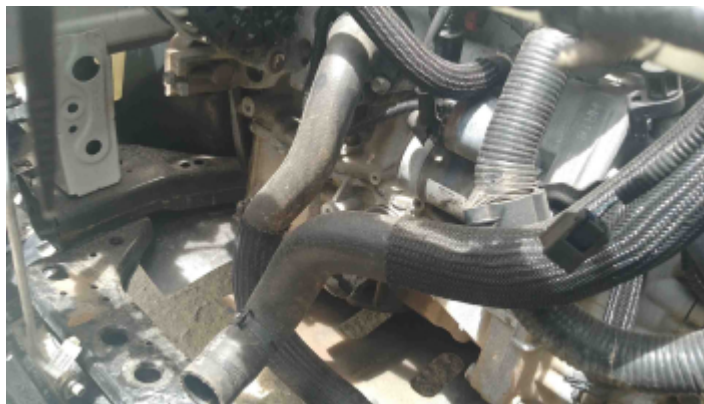
Foto Avaria Motor

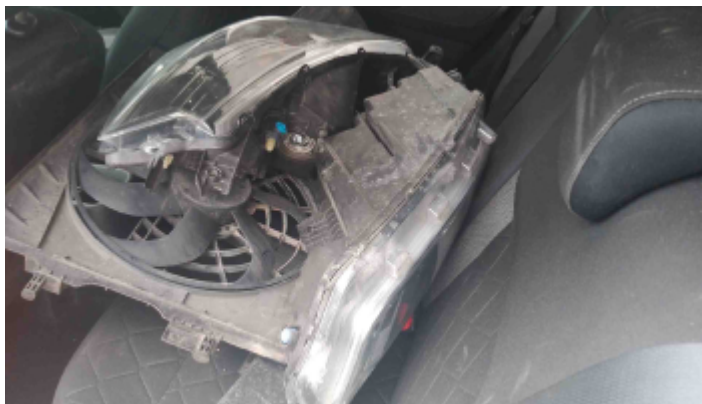
Foto Avaria Motor

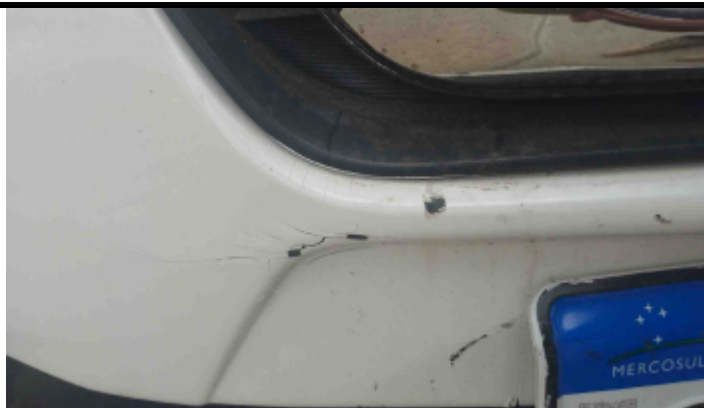
Foto Avaria Pára-Choque Dianteiro

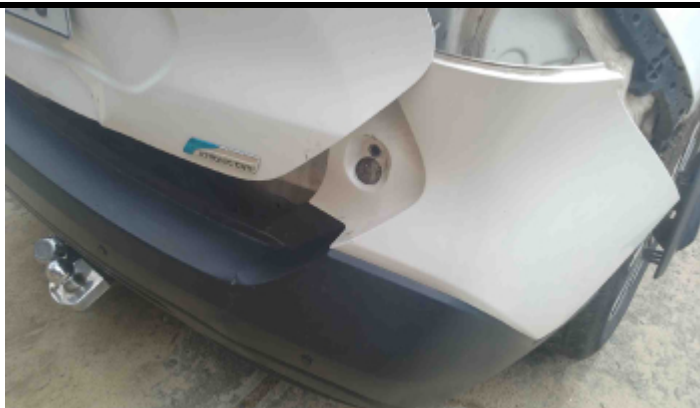
Foto Avaria Pára-Choque Traseiro

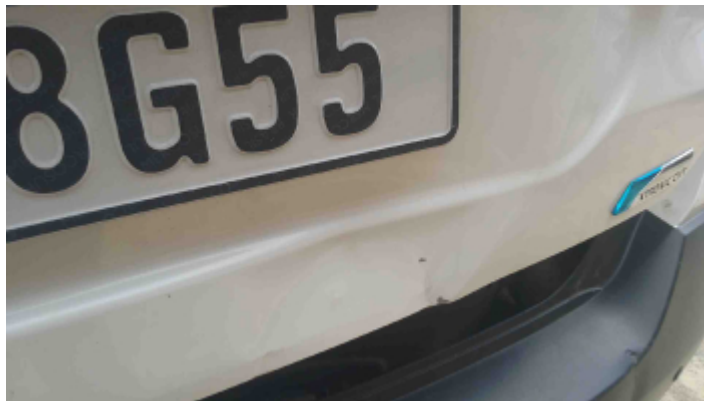
Foto Avaria Tampa do Porta Malas

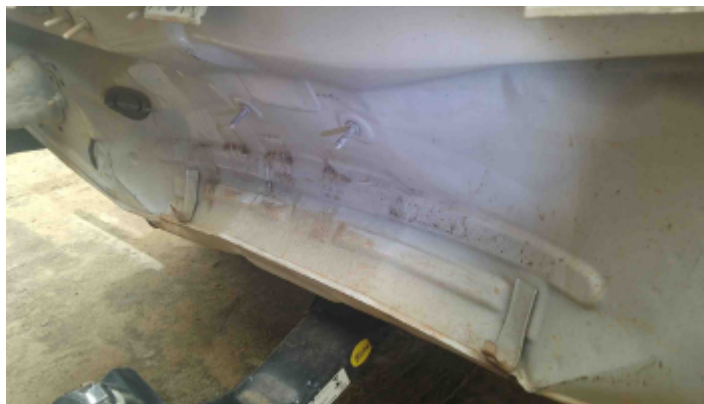
Foto Avaria Paineis Traseiro

APROVADO COM RESTRIÇÃO, sendo que para emissão do Laudo de Transferência, o item destacado deve ser regularizado, pois trata-se de status REPROVÁVEL, conforme Detran.

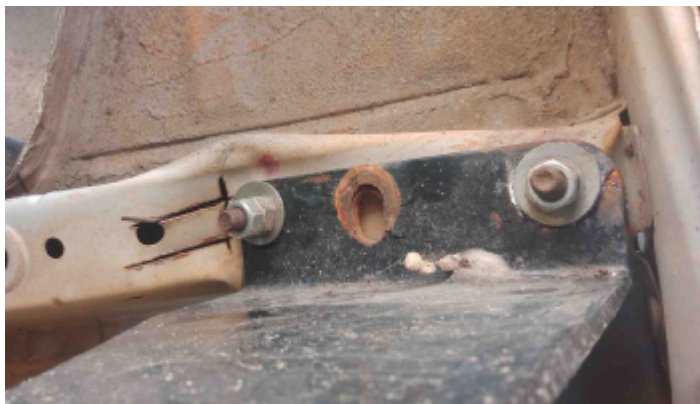
Foto Avaria Longarina Traseira

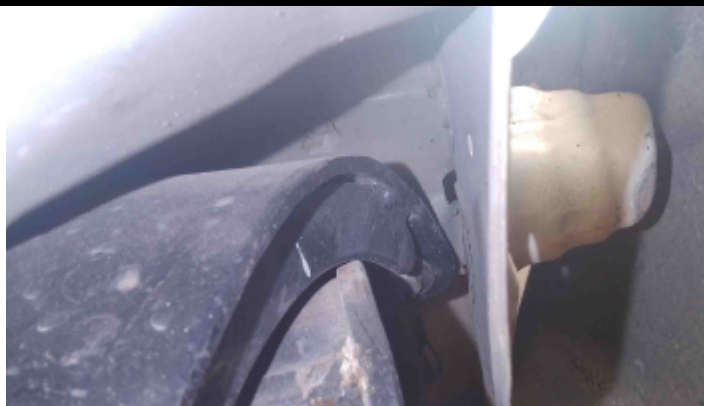
Foto Avaria Longarina Traseira
