Cliente: **CARBUY AUTOMOTIVE BUSINESS LTDA**CPF / CNPJ: **35.626.178/0001-27**Dt. Pedido: **11/09/2026**Dt. Vistoria: **14/09/2026**Dt. Baixa: **15/09/2026**Local: **CARBUY**

Placa: **FTE4C52** Marca: **CITROEN** Modelo: **C4 LOUNGE (EXCL TURBO THP 1.6 16v(Tiptr.))** Cód. Molicar: **01003201-0**  
Chassi: **8BCND5FMYEG537486** Motor: **10FJBZ1935919** Cor: **Preta** Portas: **4** Ano/Modelo: **2013 / 2014**  
Chassi BIN: **8BCND5FMYEG537486** Motor BIN: **10FJBZ1935919** Cor BIN: **PRETA** Combustível BIN: **GASOLINA**  
Câmbio: **AUTOMÁTICO** Combustível: **Gasolina** Renavam: **01008496186** KM: **192390** Cód. Fipe: **011132-5**

**IV - Exame de Agregados****A) Chapa suporte da numeração do chassi:**

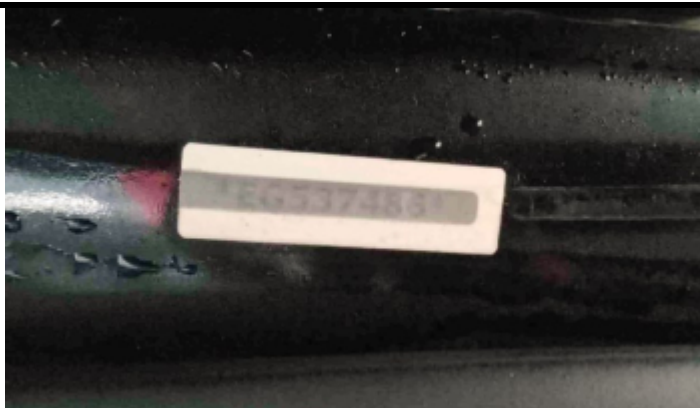
- Batente da Porta  
Ilegível

Foto da etiqueta ETA (batente da porta)

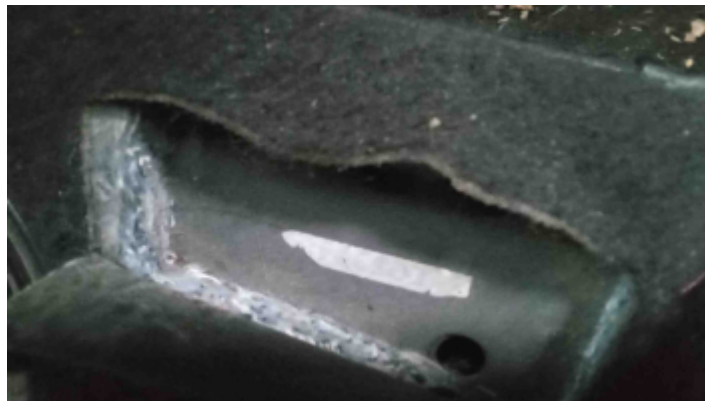
- Assoalho  
Ilegível

Foto da etiqueta ETA (assento)

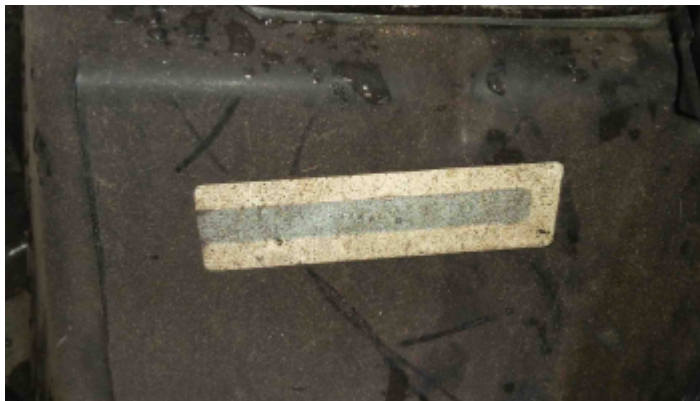
- Compartimento do motor  
Ilegível

Foto da etiqueta ETA (compartimento do motor)

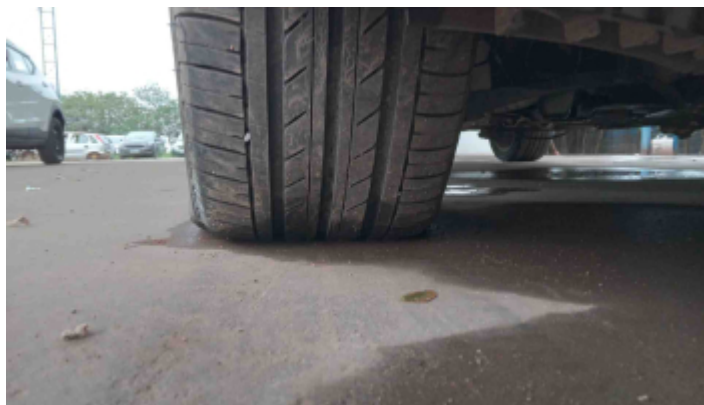
| Ralado | Sem Danos | Pneu Ruim | Pneu Regular | Sem Danos | |

Foto Pneu Dianteiro Direito

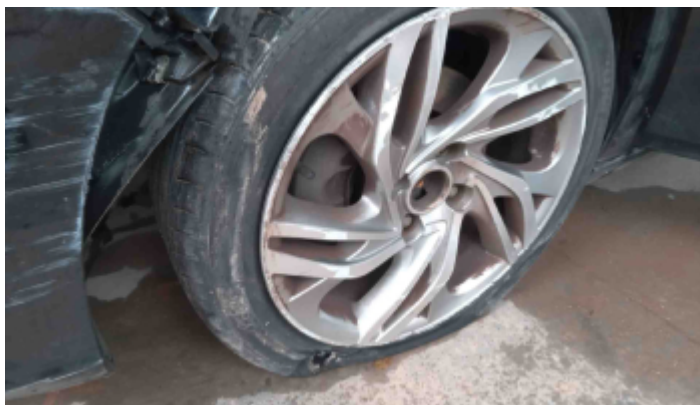
| Sem Danos | Sem Danos | Ralado | Sem Danos | Pneu Ruim | |

Foto Pneu Dianteiro Esquerdo

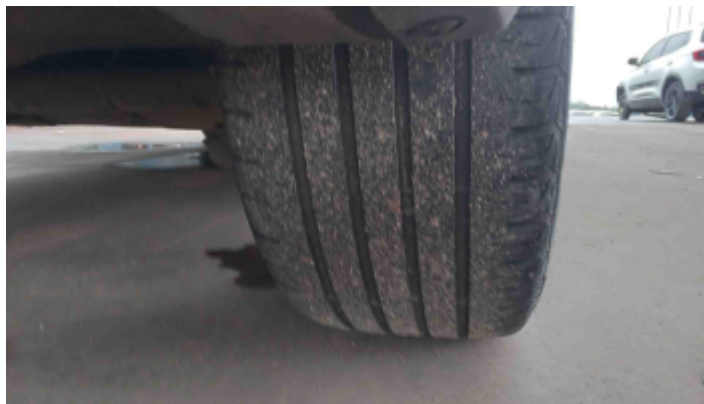
Foto Pneu Traseiro Direito

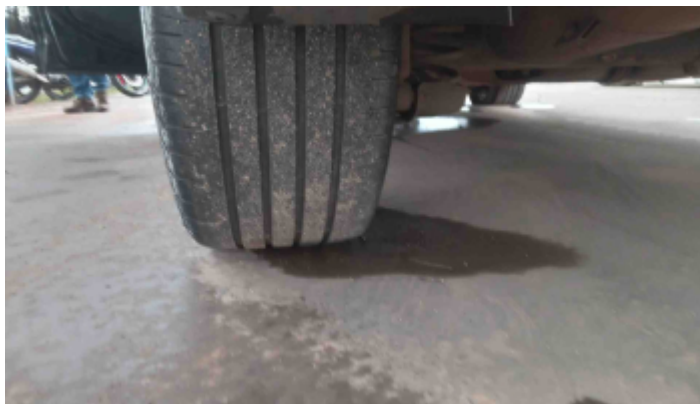
| Pneu Regular | Sem Danos | Sem Danos | Bom | | |

Foto Pneu Traseiro Esquerdo

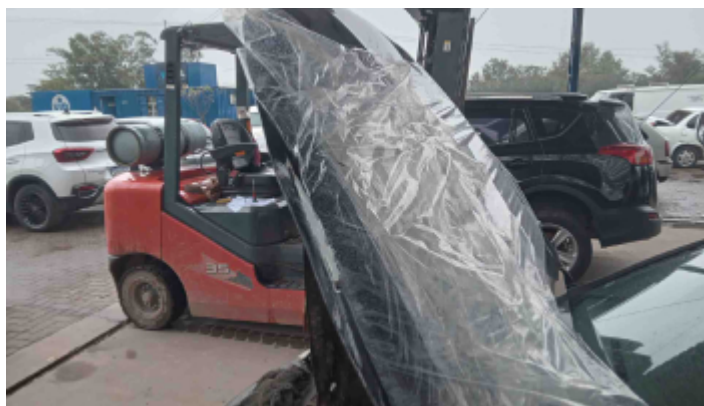
| Amassado | Sem Danos | Sem Danos | Sem Danos | Sem Danos | Bom |

Foto Avaria Capô

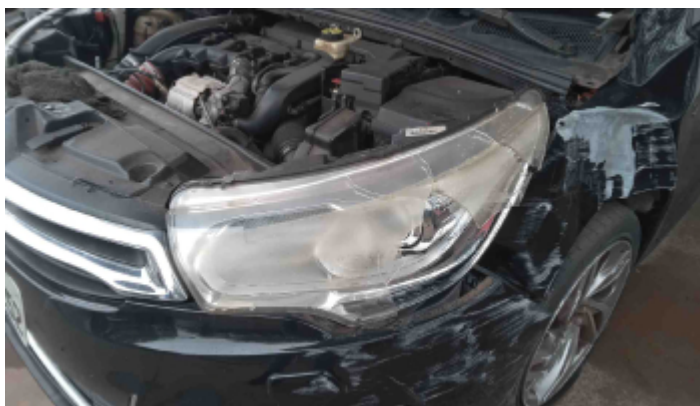
Foto Avaria Farol Esquerdo

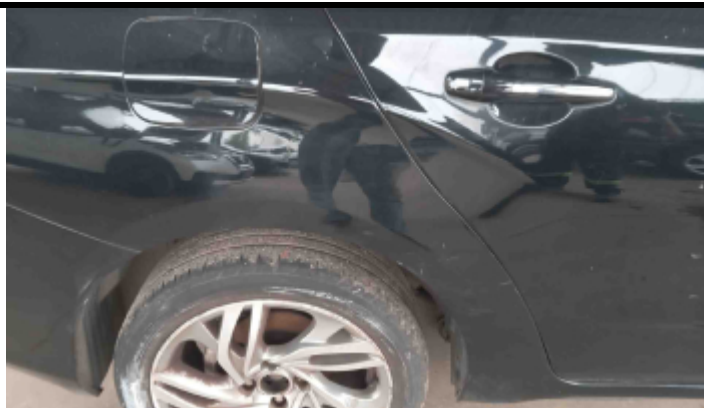
VEÍCULO COM COLISÃO,COM DANOS ESTRUTURAIS.  
PAINEL DIANTEIRO,CAIXA DE RODA,CAIXA DE AR DIREITA/ESQUERDA,AVARIADOS.

Foto Avaria Lateral Direita

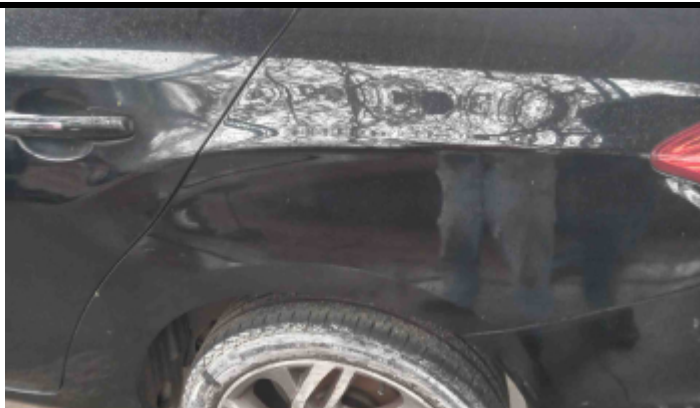
Foto Avaria Lateral Esquerda

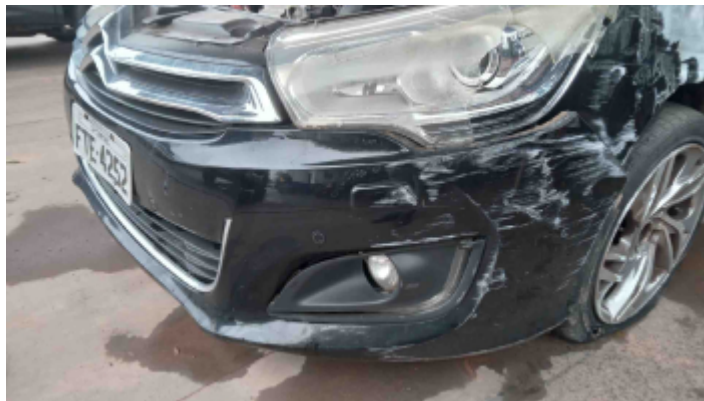
| Limpador de Para-brisa | Coluna Dianteira Direita | Coluna Traseira Direita | Paracheque D | Teto do Veículo | Carenagem Frontal |
|---|---|---|---|---|---|
| Sem Danos | Sem Danos | Sem Danos | Ralado | Amassado | Sem Danos |

Foto Avaria Pára-Choque Dianteiro

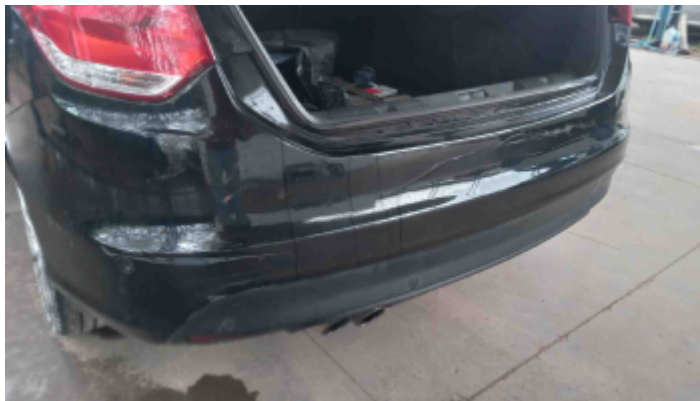
| Sem Danos | Sem Danos | Sem Danos | Sem Danos | Bom | Ralado |

Foto Avaria Pára-Choque Traseiro

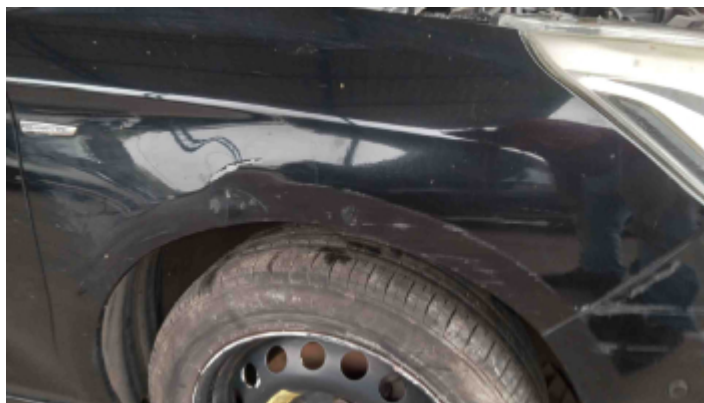
Foto Avaria Pára-Lama Direito

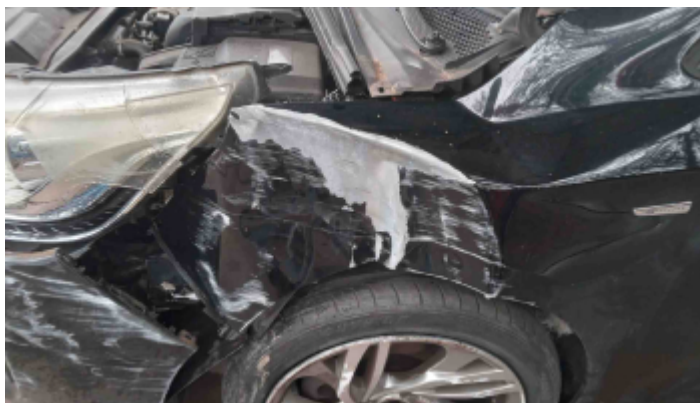
Foto Avaria Pára-Lama Esquerdo

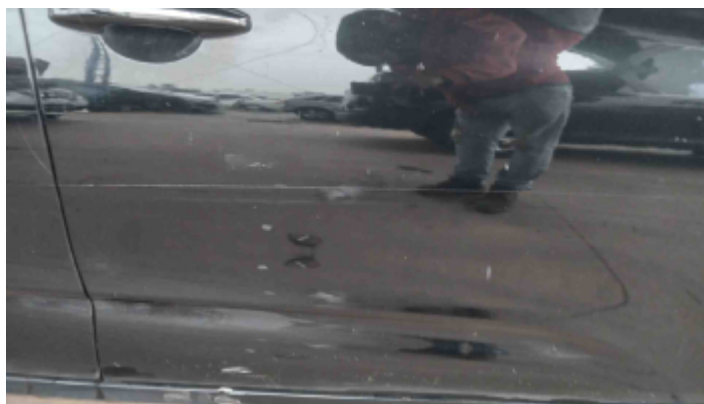
Foto Avaria Porta Direita Dianteira

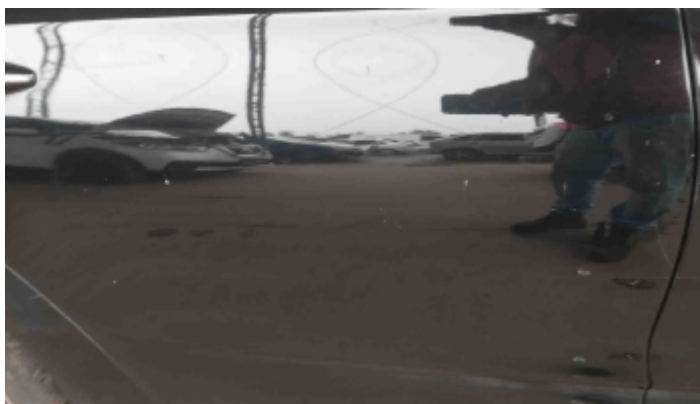
Foto Avaria Porta Direita Traseira

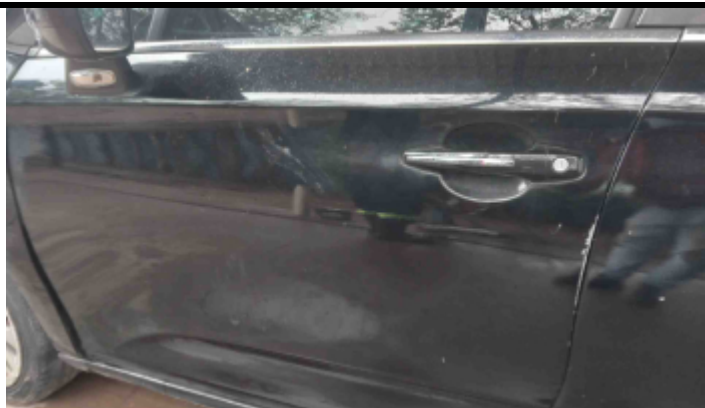
Foto Avaria Porta Esquerda Dianteira

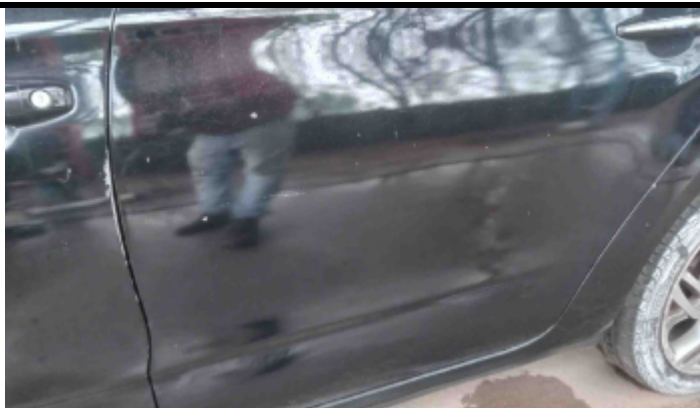
Foto Avaria Porta Esquerda Traseira

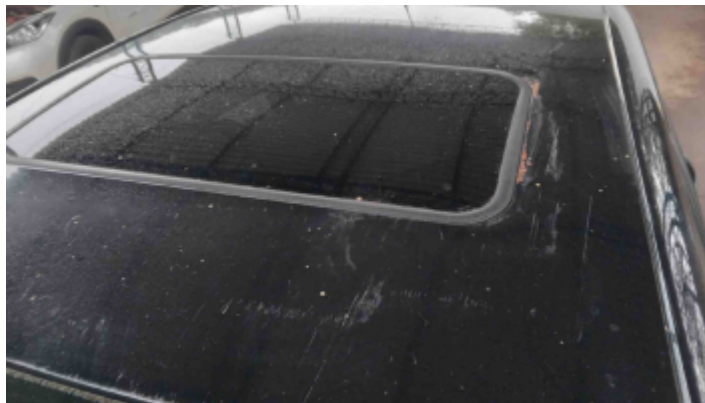
Foto Avaria Teto
