**BANCO ITAÚ**  
PLENAVER VISTORIA VEICULAR  
CNPJ: 22.749.502/0001-52  
(11) 5031-4102

Data:26/06/2025

| Placa | Chassi | Chassi BIN | Código Molicar | Código FIPE |
|---|---|---|---|---|
| NISSAN | FRONTIER | LEATX4 | 4 | Hidráulica |

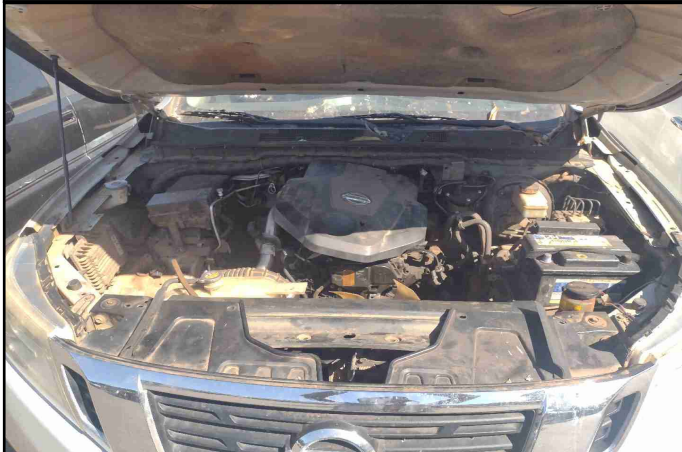
**COMPARTIMENTO MOTOR**

**SEM CHAVES, HODÔMETRO INACESSÍVEL+ COMPORTAMENTO DO MOTOR DANIFICADO**

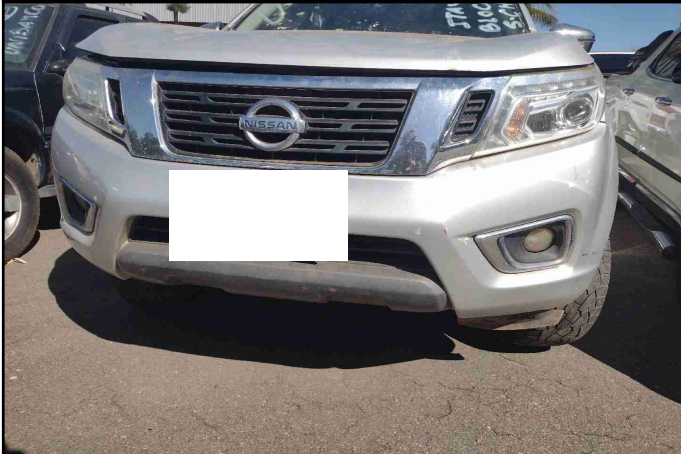
PARA-CHOQUE DIANTEIRO

| <b>PARA-CHOQUE DIANTEIRO</b> | Danificado Reparável |

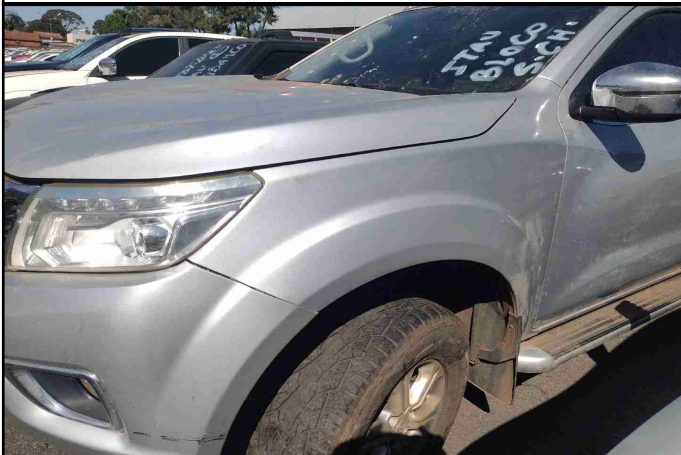
| PARALAMA DIANTEIRO ESQUERDO | Danificado Reparável |

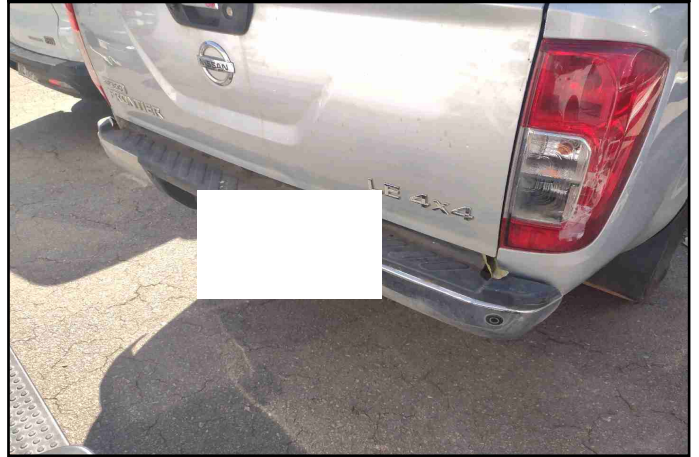
PARA-CHOQUE TRASEIRO

| <b>PARA-CHOQUE TRASEIRO</b> | Danificado Reparável |

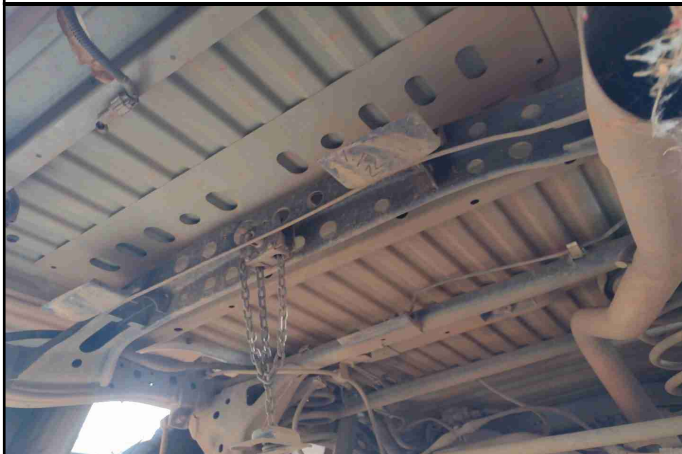
PNEU ESTEPE

| <b>PNEU ESTEPE</b> | Necessário a Troca |

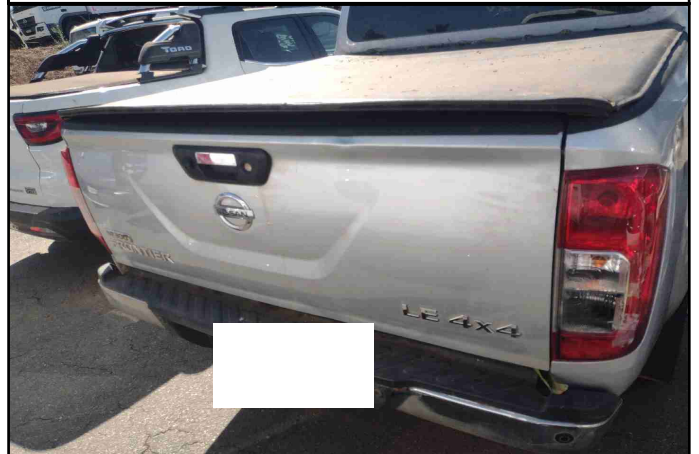
PORTA MALAS

| <b>PORTA MALAS</b> | Danificado Reparável |

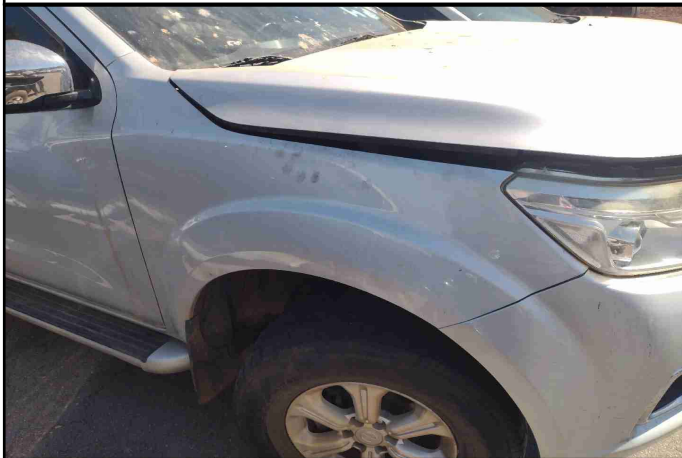
PARALAMA DIANTEIRA DIREITA

| PARALAMA DIANTEIRO DIREITA | Danificado Reparável |

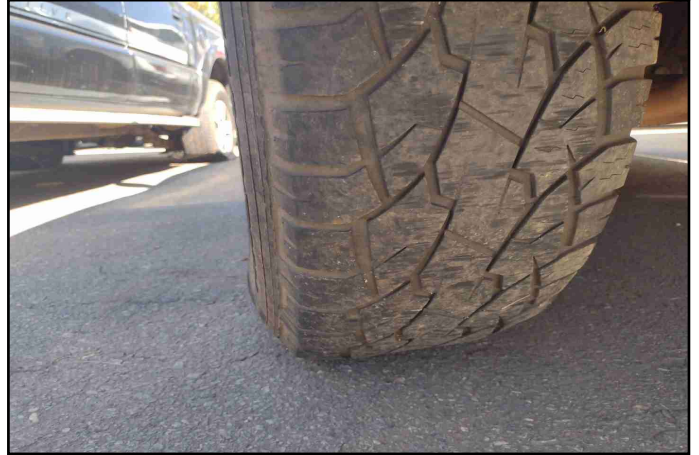
| PNEU DIANTEIRO DIREITO | Meia-Vida |

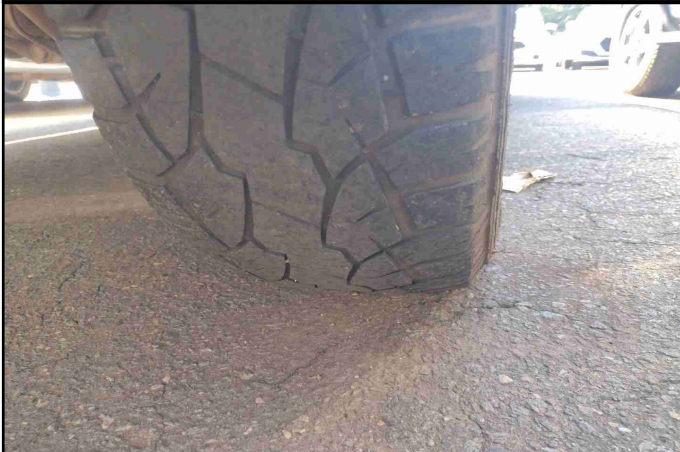
| PNEU TRASEIRO DIREITO | Meia-Vida |

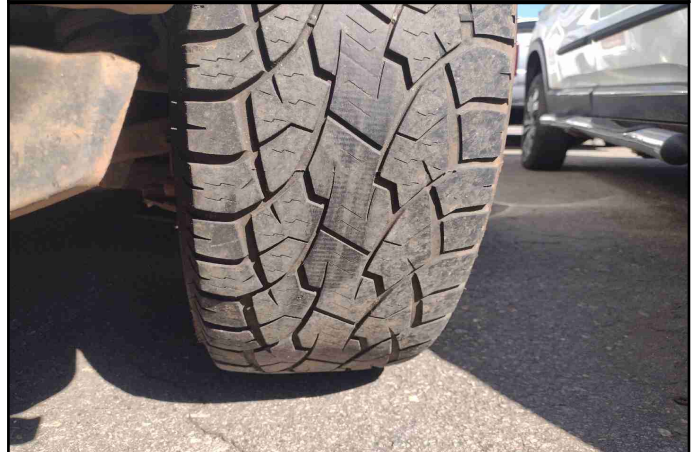
| PNEU DIANTEIRO ESQUERDO | Meia-Vida |

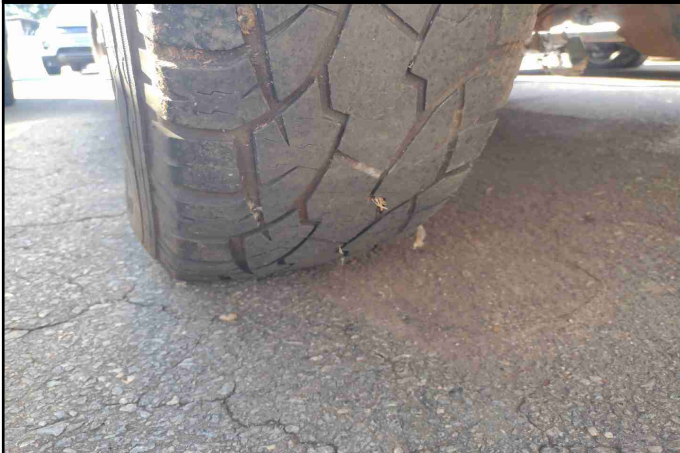
| PNEU TRASEIRO ESQUERDO | Necessário a Troca |

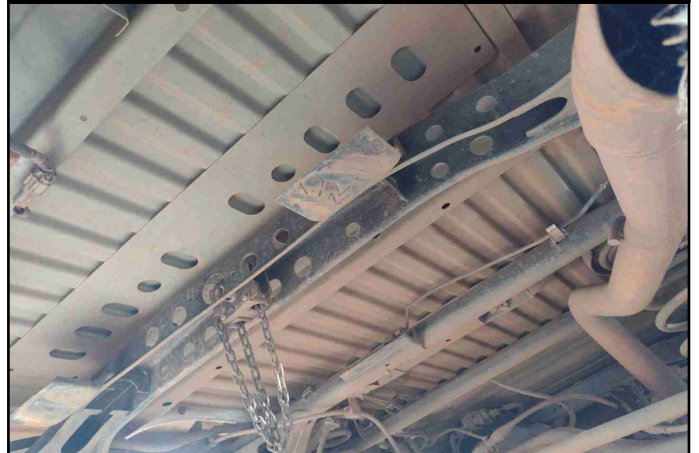
| RODA ESTEPE | Danificado Reparável |

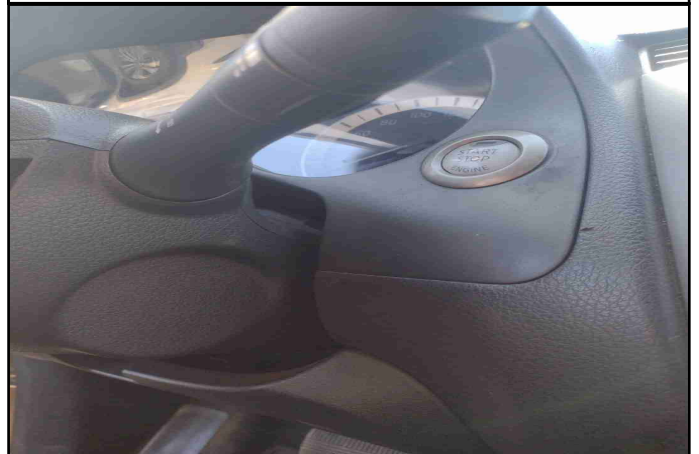
TIPO DE CHAVE

| VEÍCULO COM CHAVE | Não Possui |
