Cliente: **CARBUY AUTOMOTIVE BUSINESS LTDA**CPF / CNPJ: **35.626.178/0001-27**Dt. Pedido: **02/08/2026**Dt. Vistoria: **31/08/2026**Dt. Baixa: **02/09/2026**Local: **CARBUY**

Placa: **FMF9A46** Marca: **CHEVROLET** Modelo: **ONIX (LTZ 1.4 8V SPE/4 (Flex))** Cód. Molicar: **01712610-1**

Chassi: **9BGKT48L0EG213039** Motor: **CGY093697** Cor: **Branca** Portas: **4** Ano/Modelo: **2013 / 2014**

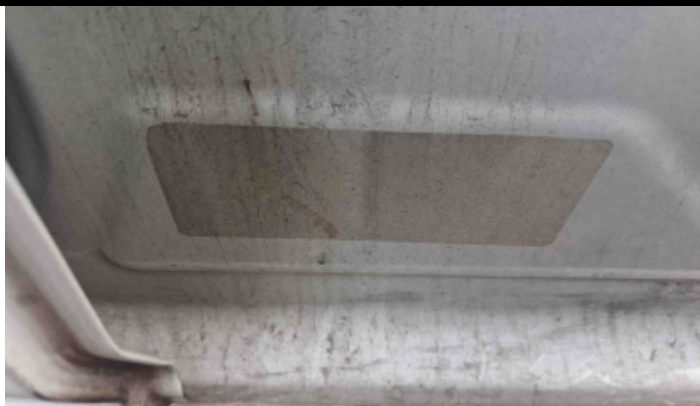
- Batente da Porta  
DANIFICADAS

Foto da etiqueta ETA (batente da porta)

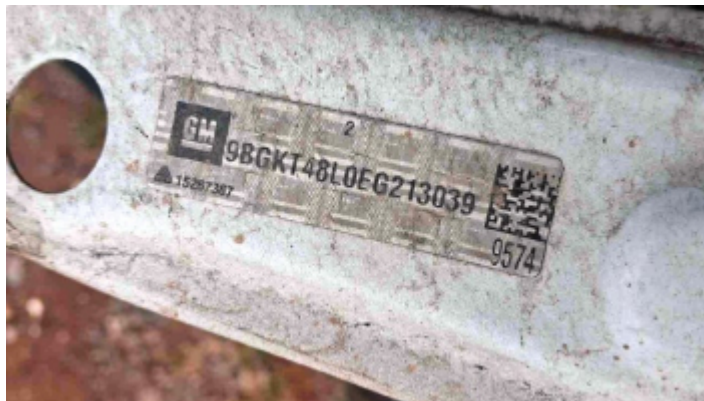
- Compartimento do motor  
ORIGINAIS

Foto da etiqueta ETA (compartimento do motor)

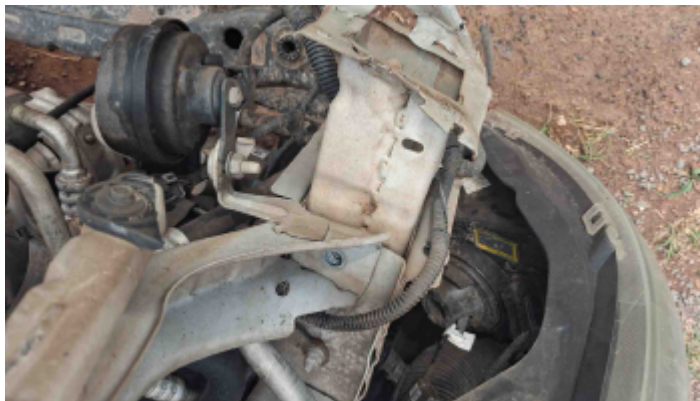
**VII - Conservação****RUIM****VIII - Comentários****VEICULO POSSUI DANOS NO CONJUNTO ESTRUTUAL:****PAINEL DIANTEIRO DIREITO DANIFICADO;  
LONGARINA DIANTEIRA ESQUERDA;  
LONGARINA DIANTEIRA DIREITA;  
CAIXA DE AR DIREITA;  
CAIXA DE AR ESQUERDA;**

Foto Estrutura Longarina Direita

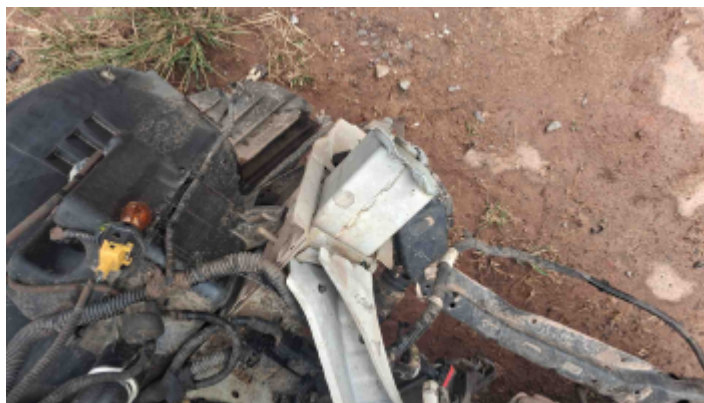
Foto Estrutura Longarina Esquerda

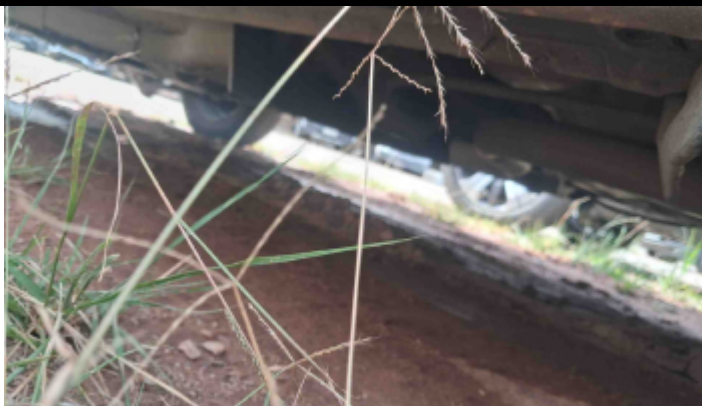
- Assoalho  
DANIFICADAS

Foto Estrutura Assoalho

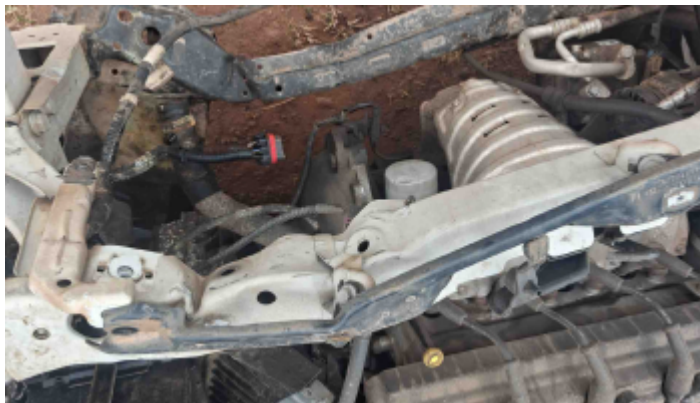
Foto Avaria Painel/Saia Dianteiro

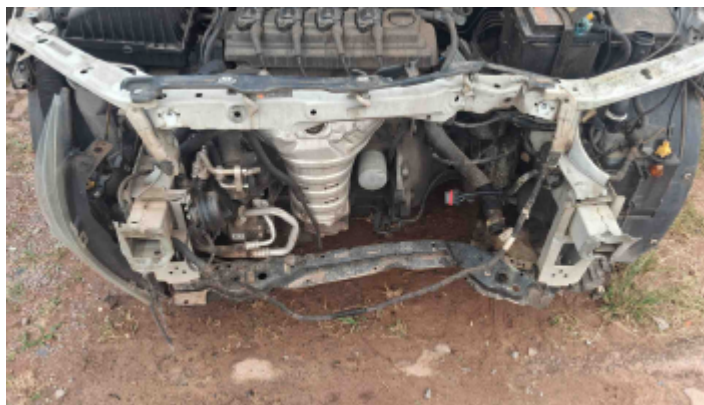
Foto Avaria Pára-Choque Dianteiro

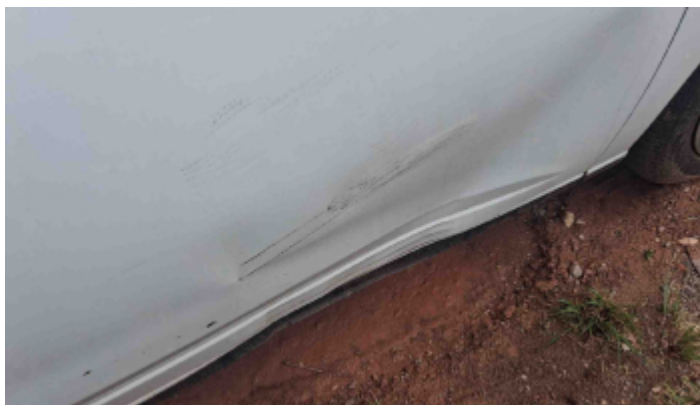
Foto Avaria Porta Direita Dianteira
