Empresa: AUTO 100% CERTIFICAÇÃO AUTOMOTIVA S.A **CNPJ:** 34.772.345/0001-85 **Telefone:** (11) 2538-8334

Data. Solicitud: 23/07/2025 **Data Vistoria:** 25/07/2025 **Data Baixa:** 30/07/2025

Cidade: RIO DE JANEIRO - RJ

DADOS DO VEÍCULO

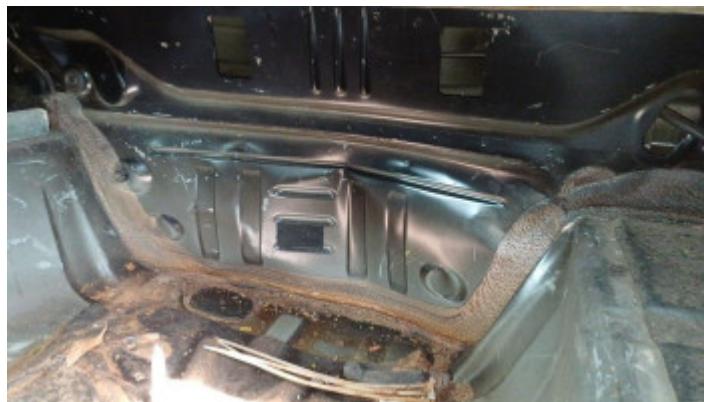
Avaria Painel Traseiro

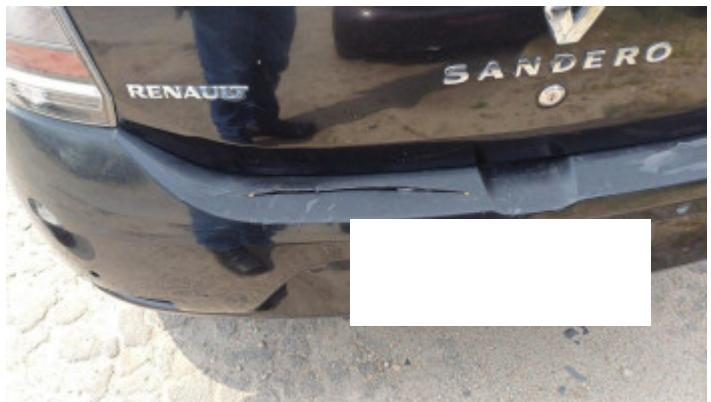
Avaria Pára-Choque Traseiro

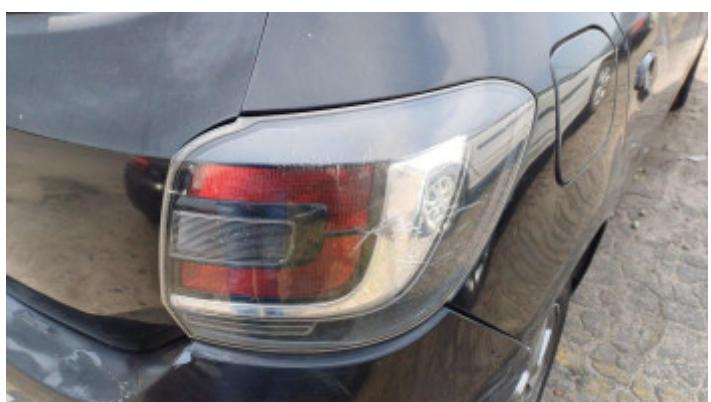
Avaria Lanterna Direita

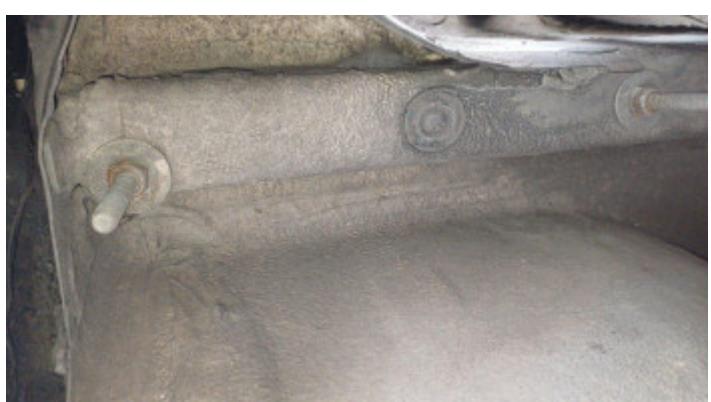
Veículo possui GNV instalado e regularizado na base BIM. Longarinas traseiras e assoalho do porta malas com perfurações devido a instalação do GNV. Painel traseiro amassado, Para choque traseiro necessário troca, Portas lado direito danificadas, Tampa do porta malas amassada, Lanterna traseira direita quebrada necessário troca, Bancos danificados, Lateral esquerda amassada, capo reparado com massas, Necessário revisão mecânica e elétrica; Funilaria, Pintura, Polimento e Higienização. Necessário trocar pneus, Chassi e motor dentro dos padrões do fabricante, Etiquetas ETAS e VIS dentro dos padrões do fabricante.

Avaria Longarina Traseira Direita

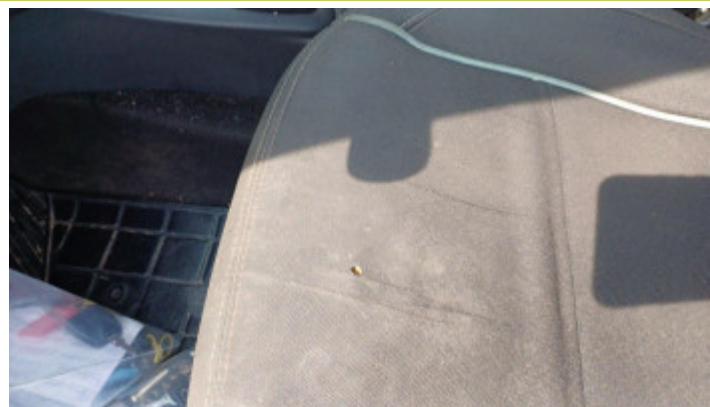
Avaria Banco Dianteiro Esquerdo

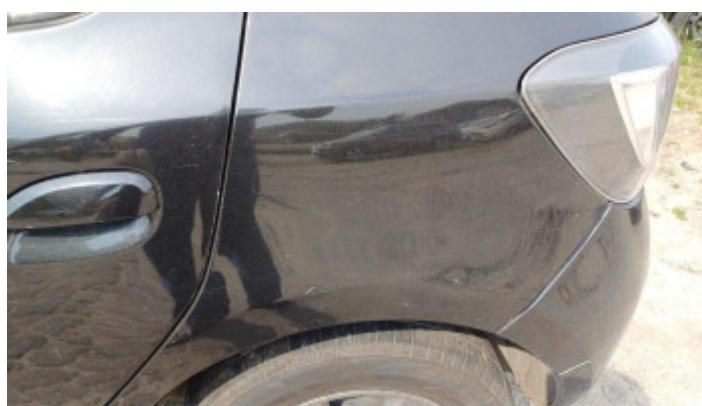
Avaria Lateral Esquerda

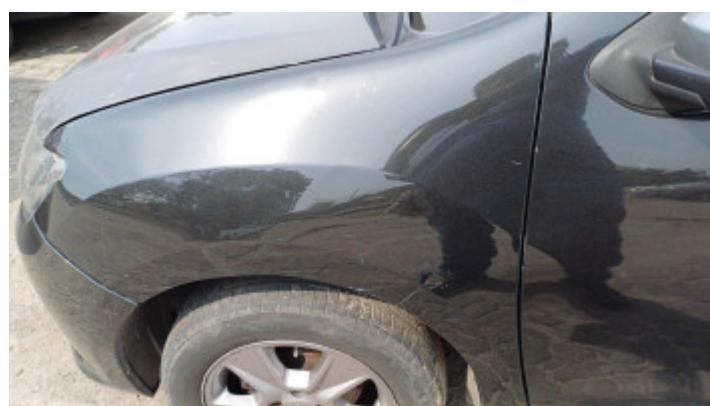
Avaria Pára-Lama Esquerdo

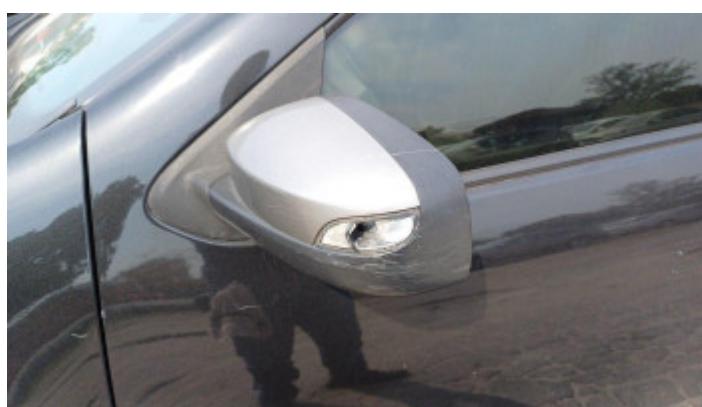
Avaria Retrovisor Esquerdo

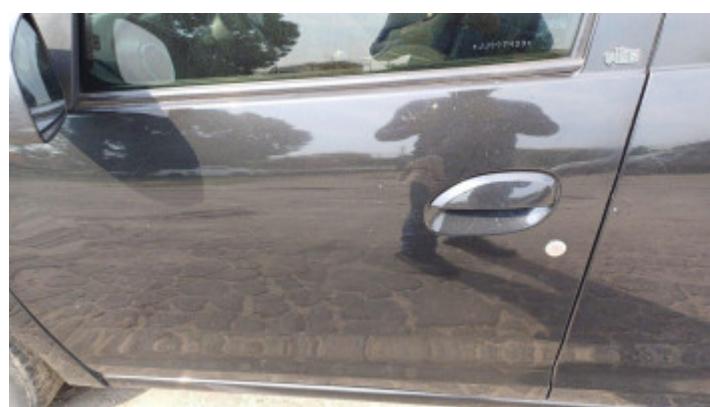
Avaria Porta Esquerda Dianteira

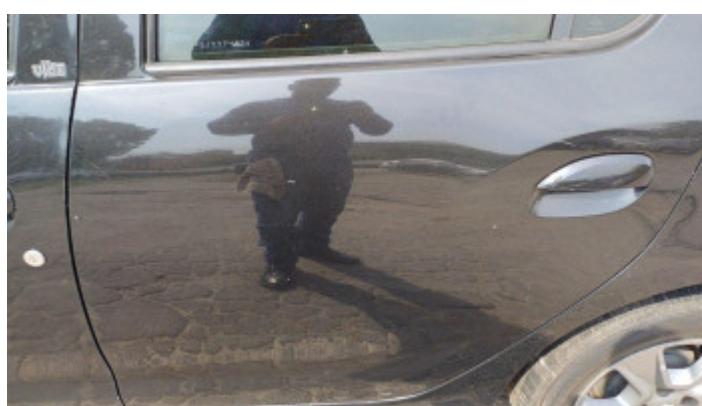
Avaria Porta Esquerda Traseira

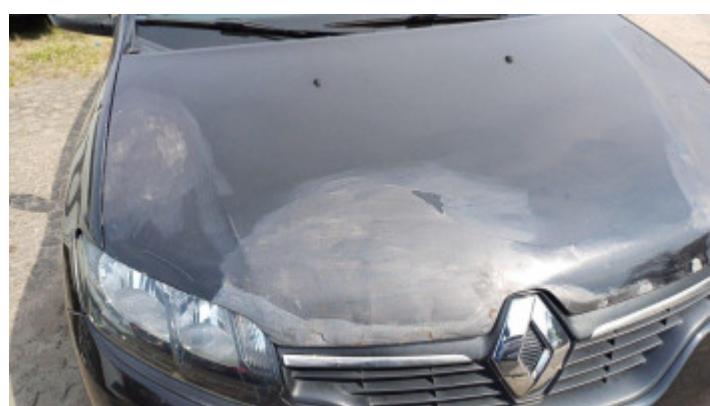
Avaria Capô

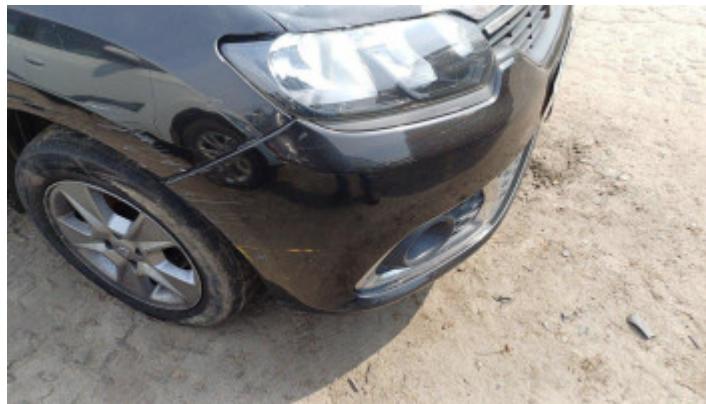
Avaria Pára-Choque Dianteiro

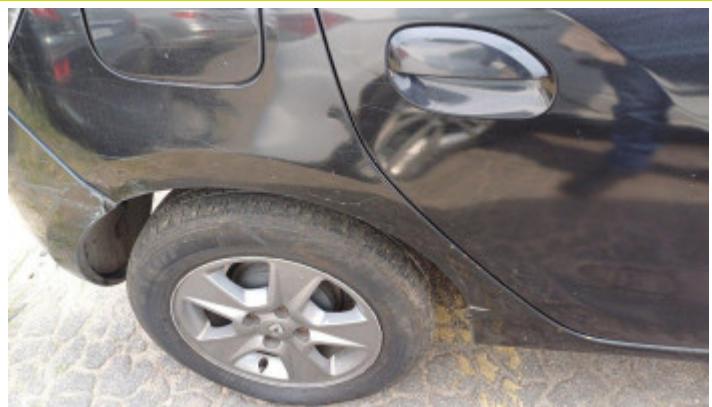
Avaria Lateral Direita

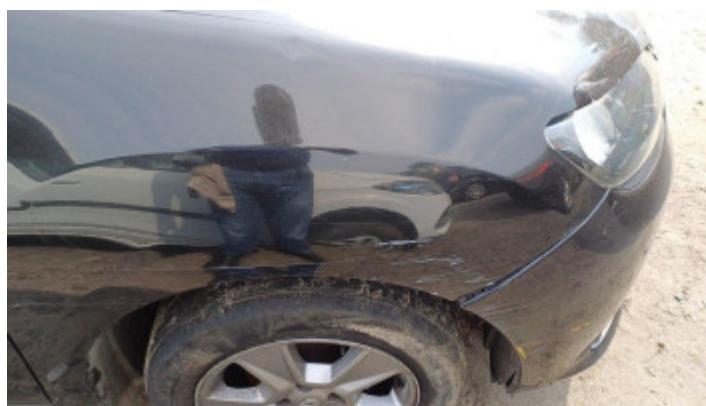
Avaria Pára-Lama Direito

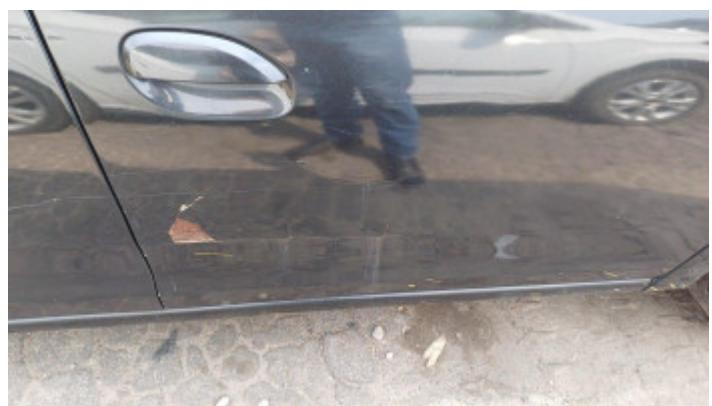
Avaria Porta Direita Dianteira

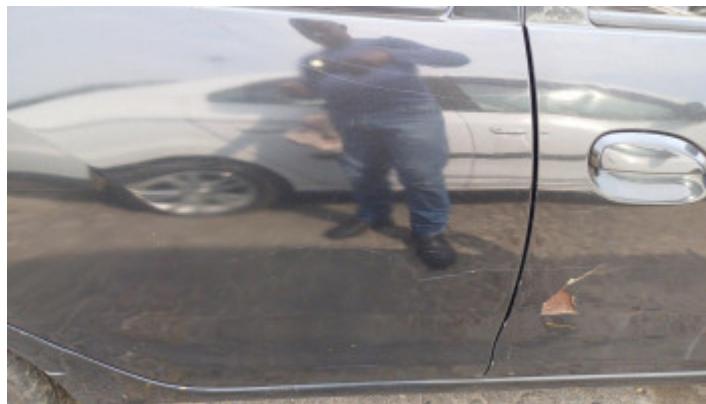
Avaria Porta Direita Traseira

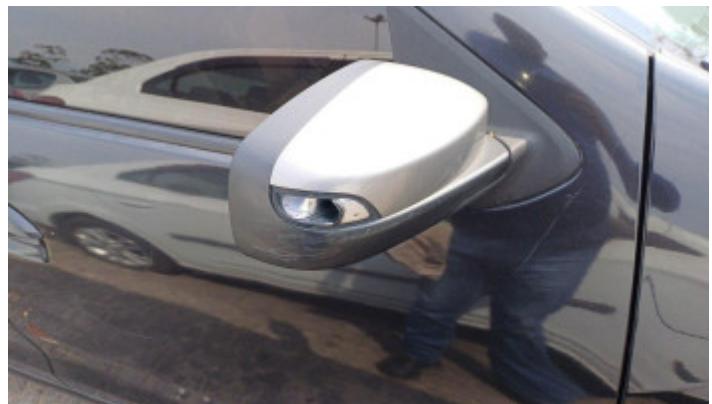
Avaria Retrovisor Direito
