Cliente  
**BANCO BRADESCO FINANCIAMENTOS S.A.**

#### DADOS DO VEÍCULO

| <b>2025</b> | <b>2025</b> | | <b>YAMAHA FZ25 FAZER</b> | <b>CINZA</b> |

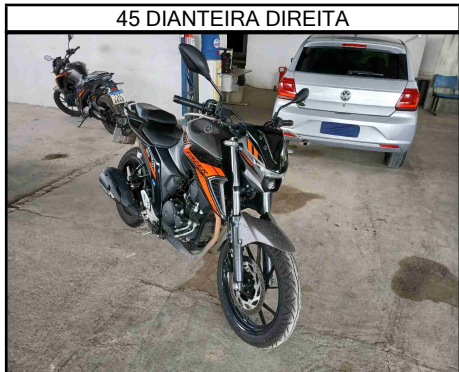
45 DIANTEIRA DIREITA

**CARENAGEM DIANTEIRA DIREITA DANIFICADO(A)**  
**CARENAGEM DIANTEIRA ESQUERDA DANIFICADO(A)**

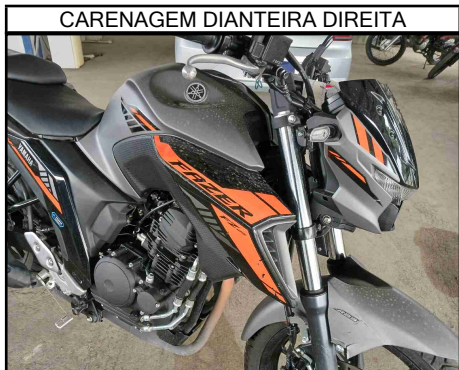
CARENAGEM DIANTEIRA DIREITA

| CARENAGEM DIREITA | | <b>DANIFICADO(A)</b> |

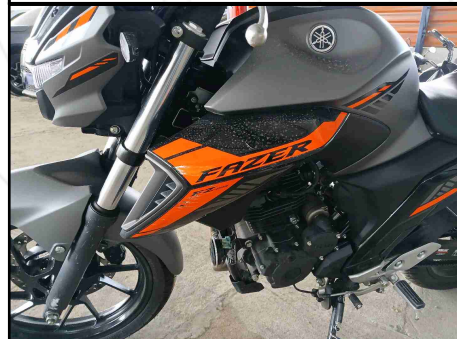
CARENAGEM DIANTEIRA ESQUERDA

| CARENAGEM ESQUERDA | | <b>DANIFICADO(A)</b> |
