Cliente  
**CARBUY AUTOMOTIVE BUSINESS LTDA**

**DADOS DO VEÍCULO**

| ANO FABRICAÇÃO | ANO MODELO | MOTOR BIN | FIAT/UNO ATTRACTIVE 1.0 |

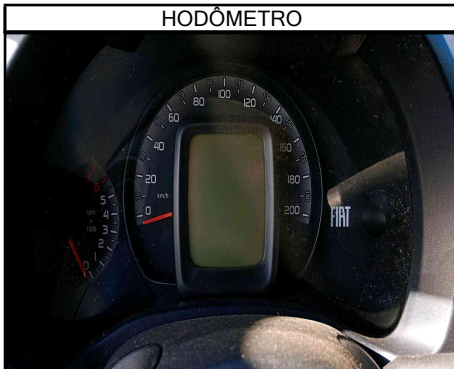
HODÔMETRO DESLIGADO, AIR BAG NAO AVALIADO, CAIXA DE AR/ SOLEIRA ESQUERDA DANIFICADO(A), CAIXA DE AR/SOLEIRA DIREITA DANIFICADO(A), CAIXA DE RODA DIANTEIRA DIREITA DANIFICADO(A), CAIXA DE RODA DIANTEIRA ESQUERDA DANIFICADO(A), LONGARINA DIANTEIRA DIREITA DANIFICADO(A), LONGARINA DIANTEIRA ESQUERDA DANIFICADO(A), PAINEL DIANTEIRO SUPERIOR DANIFICADO(A), CAIXA DE ESTEPE DANIFICADO, PAINEL TRASEIRO DANIFICADO

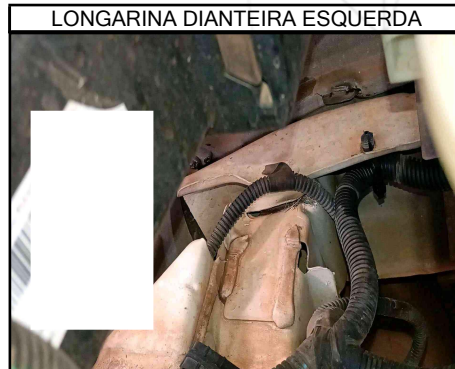
| LONGARINA DIANTEIRA ESQUERDA | ⚠ | DANIFICADO(A) |

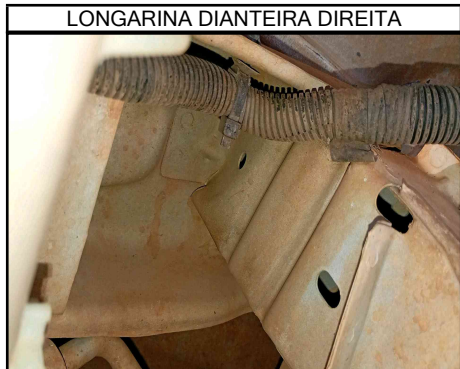
| LONGARINA DIANTEIRA DIREITA | ⚠ | DANIFICADO(A) |

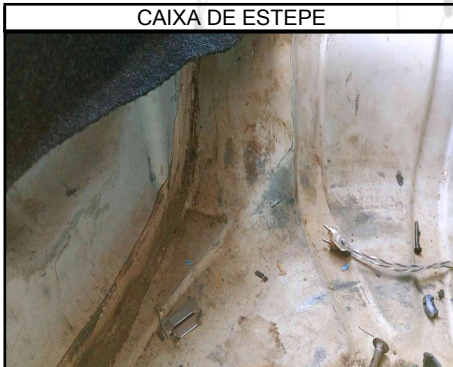
| CAIXA DE ESTEPE | | DANIFICADO |

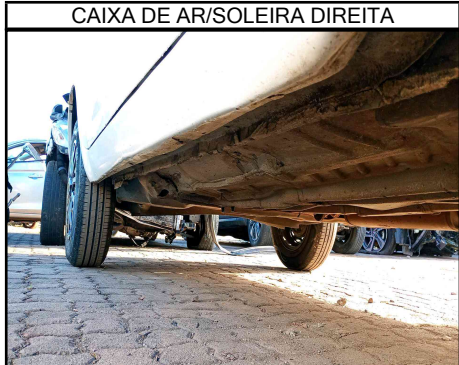
CAIXA DE AR/SOLEIRA DIREITA

| CAIXA DE AR DIREITA | | DANIFICADO(A) |

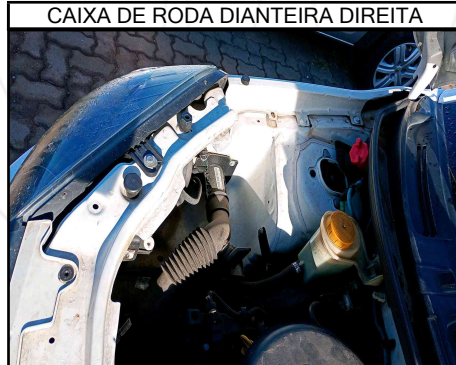
| CAIXA DE RODA DIANTEIRA DIREITA | | DANIFICADO(A) |

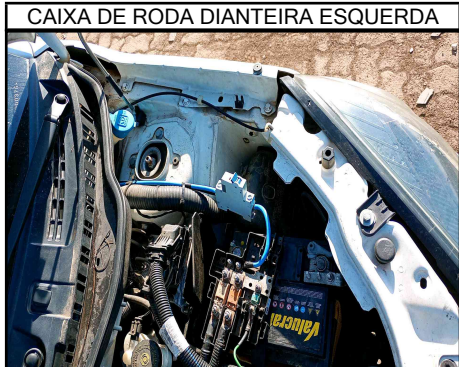
| CAIXA DE RODA DIANTEIRA ESQUERDA | | DANIFICADO(A) |

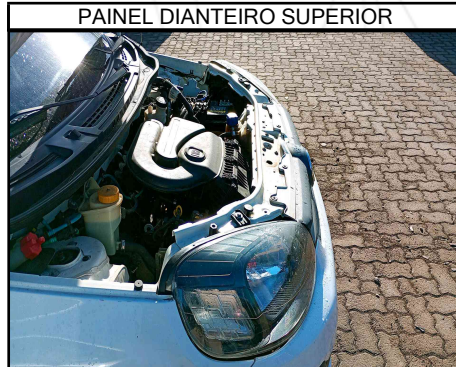
| PAINEL DIANTEIRO SUPERIOR | | DANIFICADO(A) |

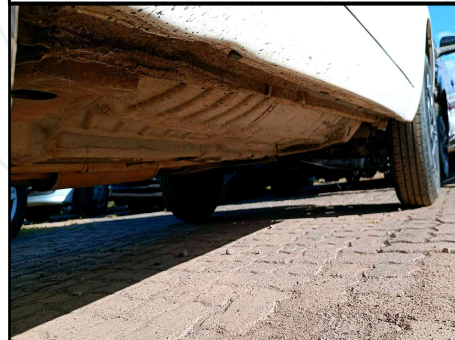
**CAIXA DE AR/ SOLEIRA ESQUERDA**

| CAIXA DE AR ESQUERDA | | DANIFICADO(A) |
