Cliente  
**CARBUY AUTOMOTIVE BUSINESS LTDA**

PLACA	CHASSI	CHASSI BIN	MARCA/MODELO	
			<b>I/NISSAN VERSA 16SV</b>	
			<b>FLEX</b>	
ANO FABRICAÇÃO	ANO MODELO	MOTOR BIN	MOTOR OBSERVADO	COR
<b>2012</b>	<b>2013</b>			<b>PRATA</b>
COMBUSTÍVEL			KILOMETRAGEM	RENAVAM
<b>GASOLINA/ALCOOL/GAS</b>			<b>INACESSÍVEL</b>	<b>0</b>
<b>NATURAL</b>				
CIDADE VISTORIA	ESTADO VISTORIA	UF VISTORIA	PATIO VISTORIA	
<b>ILHOTA</b>	<b>SC</b>	<b>SC</b>

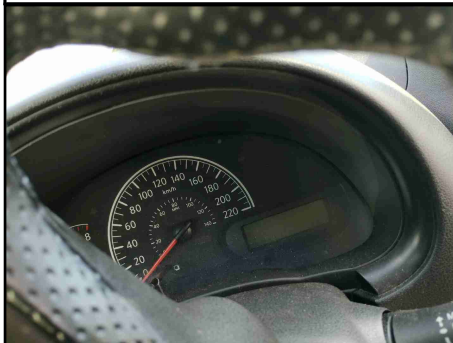
CAIXA DE ESTEPE - PAINEL TRASEIRO, DANOS/REPAROS  
CAIXAS DE AR - SOLEIRA DIREITA, DANOS/REPAROS  
CAIXAS DE AR - SOLEIRA ESQUERDA, DANOS/REPAROS  
CAIXAS DE RODA DIANTEIRA ESQUERDA, DANOS/REPAROS  
HODOMETRO INACESSÍVEL  
PAINEL DIANTEIRO SUPERIOR, DANOS/REPAROS  
ETIQUETA ETA COMPARTIMENTO MOTOR COM NUMERAÇÃO ILEGÍVEL OU INCOMPLETA  
VEÍCULO COM KIT GNV

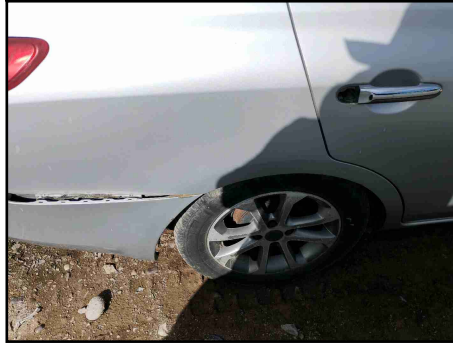
CAIXAS DE RODA TRASEIRA DIREITA

LEVES DANOS/REPAROS
CAIXA DE RODA TRASEIRA DIREITA

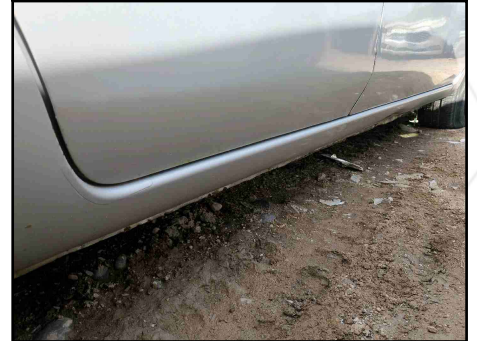
CAIXAS DE AR - SOLEIRA DIREITA

LEVES DANOS/REPAROS

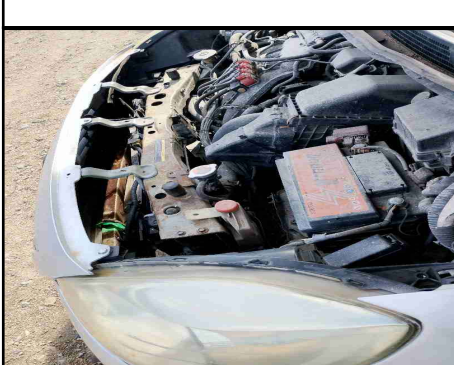
PAINEL DIANTEIRO SUPERIOR

GRAVES DANOS/REPAROS
CAIXA DE AR / SOLEIRA ESQUERDA

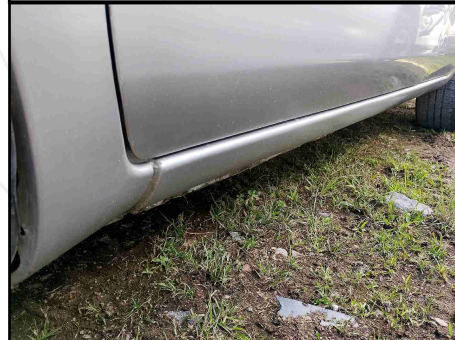
CAIXAS DE AR - SOLEIRA ESQUERDA

LEVES DANOS/REPAROS
CAIXA DE AR / SOLEIRA DIREITA
