Cliente
BANCO BRADESCO SA

PLACA	CHASSI	CHASSI BIN	MARCA/MODELO	
ANO FABRICAÇÃO	ANO MODELO	MOTOR BIN	HONDA CG 160 TITAN	COR
2023	2024		MOTOR OBSERVADO	VERMELHA
COMBUSTÍVEL			KILOMETRAGEM	RENAVAM
ALCOOL/GASOLINA			22687	
CIDADE VISTORIA	ESTADO VISTORIA	UF VISTORIA	PATIO VISTORIA	
SÃO PAULO	SP	SP

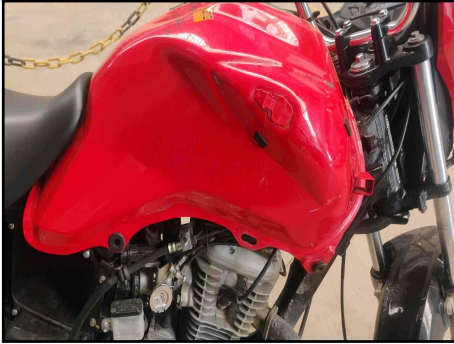
TANQUE DANIFICADO(A)
FAROL/BLOCO ÓPTICO DANIFICADO(A)
CARENAGEM DIANTEIRA DIREITA AUSENTE
CARENAGEM DIANTEIRA ESQUERDA DANIFICADO(A)
