Cliente  
**CARBUY AUTOMOTIVE BUSINESS LTDA**

| | | | <b>YAMAHA FZ15 FAZER ABS</b> | |
| <b>2024</b> | <b>2024</b> | | | <b>PRETA</b> |
| <b>BELÉM</b> | <b>PA</b> | <b>PA</b> | | |

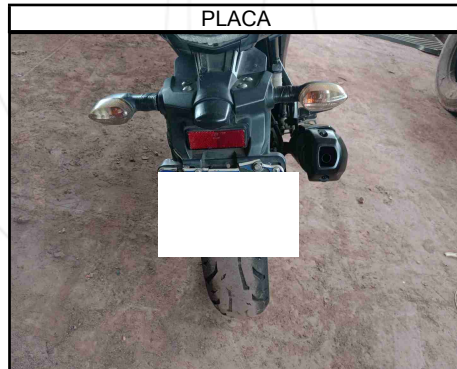
**PLACA DANIFICADA**  
**CARENAGEM DIANTEIRA DIREITA DANIFICADO(A)**  
**CARENAGEM DIANTEIRA ESQUERDA DANIFICADO(A)**

| CONDIÇÃO DA PLACA | | <b>DANIFICADA</b> |

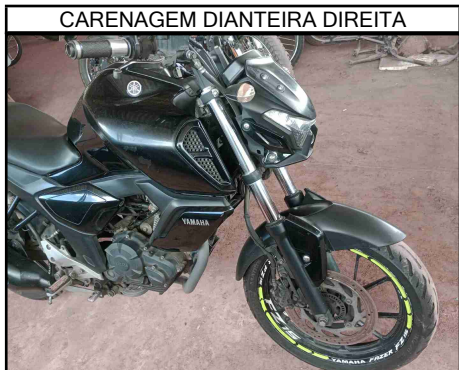
CARENAGEM DIANTEIRA DIREITA

| CARENAGEM DIREITA | | <b>DANIFICADO(A)</b> |

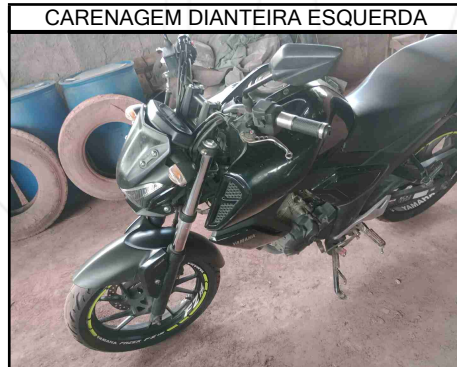
CARENAGEM DIANTEIRA ESQUERDA

| CARENAGEM ESQUERDA | | <b>DANIFICADO(A)</b> |
