Cliente: CARBUY AUTOMOTIVE BUSINESS LTDA

Placa: SNQ9F24 Marca: RAM Modelo: 2500 (LARAMIE CREW CAB 4X4 6.7 V6 365CV AT6) Cód. Molicar: 24700104-1

Chassi: 3C6UR5FL2PG561383 Motor: 59797636 Cor: Cinza Portas: 4 Ano/Modelo: 2023 / 2023

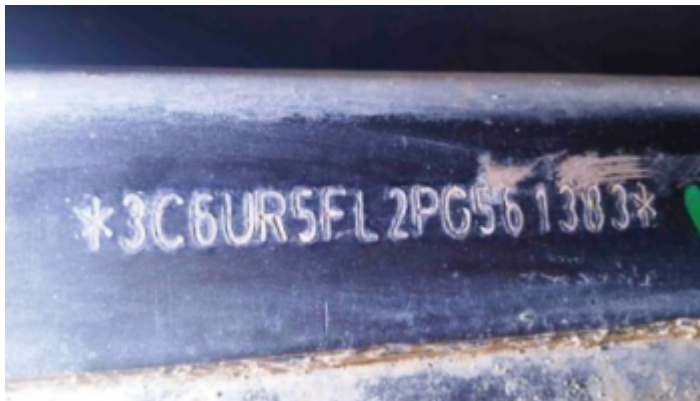
1.2.1 - Dentro dos padrões habituais do fabricante, não apresentado anormalidade.

Foto da gravação do chassi : 3C6UR5FL2PG561383

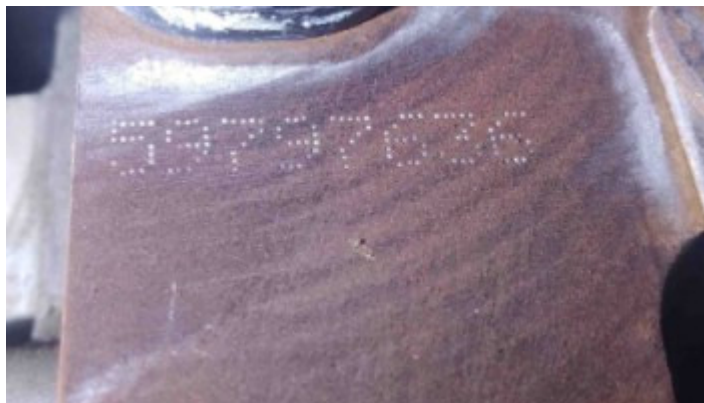
4.2.1 - Dentro dos padrões habituais do fabricante, não apresentado anormalidade.

Foto do número do motor : 59797636

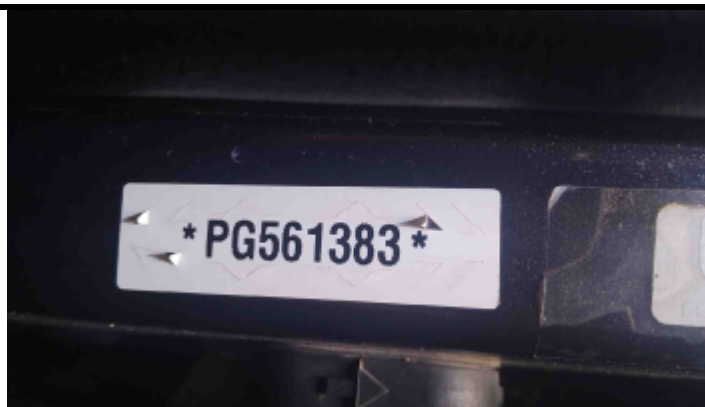
- Batente da Porta  
ORIGINAIS

Foto da etiqueta ETA (batente da porta)

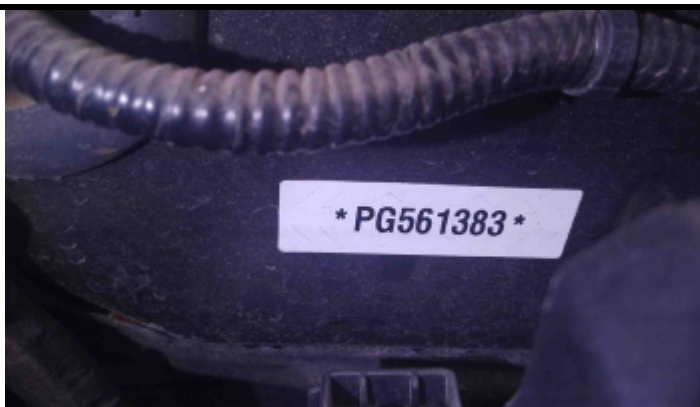
- Compartimento do motor  
ORIGINAIS

Foto da etiqueta ETA (compartimento do motor)

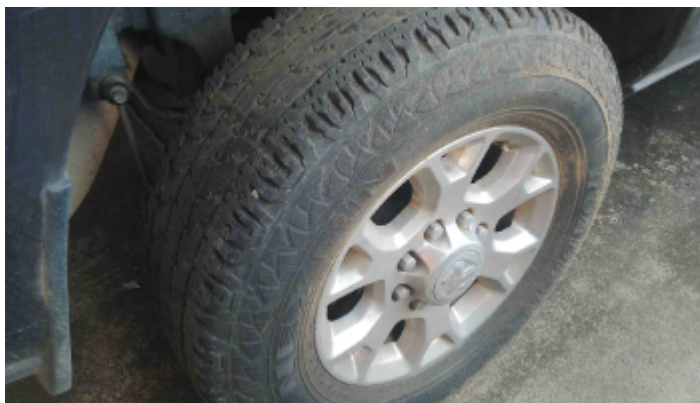
Foto Pneu Traseiro Direito

AVARIAS : PORTA DIANT. DIREITA, PORTA TRAS. DIREITA, PORTA DIANT. ESQUERDA E PORTA TRAS. ESQUERDA ARRANHADAS. PNEUS TRASEIRO RUINS.  
VEICULO POSSUI ENGATE TRASEIRO

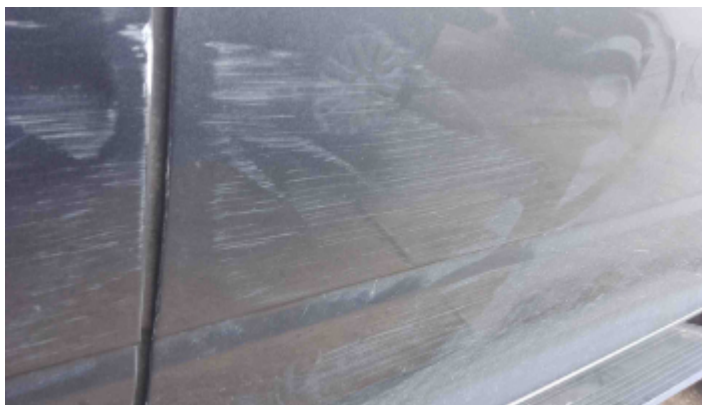
Foto Avaria Porta Direita Dianteira

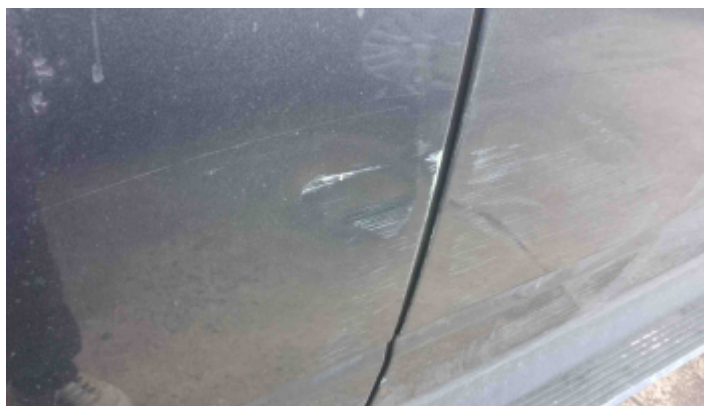
Foto Avaria Porta Direita Traseira

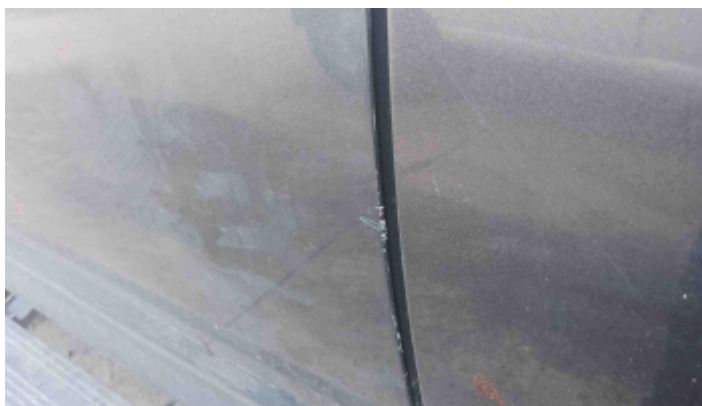
Foto Avaria Porta Esquerda Dianteira

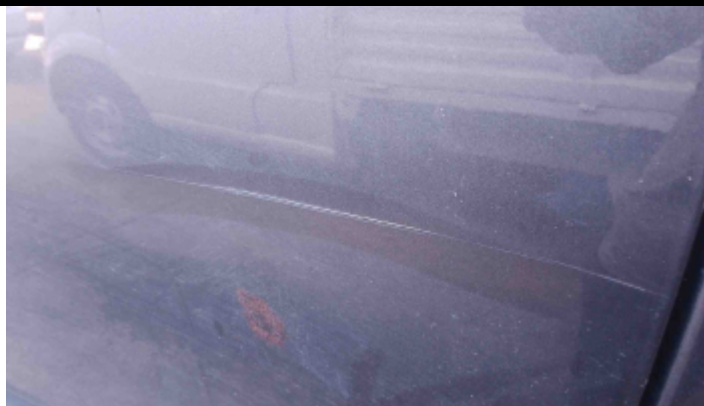
Foto Avaria Porta Esquerda Traseira

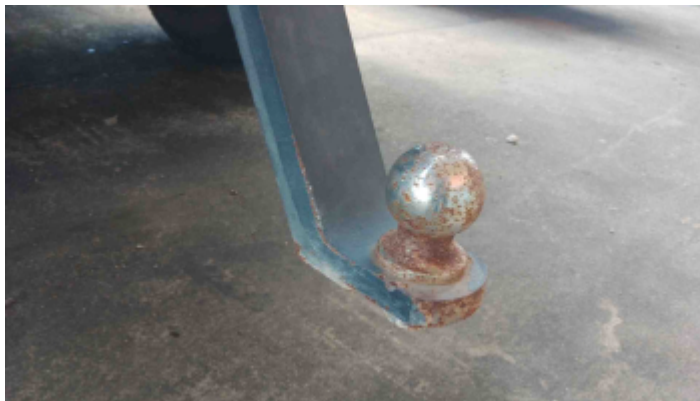
Foto do Engate
