Cliente  
**CARBUY AUTOMOTIVE BUSINESS LTDA**

**DADOS DO VEÍCULO**

| | | | <b>HYUNDAI HB20S 1.0M</b> |

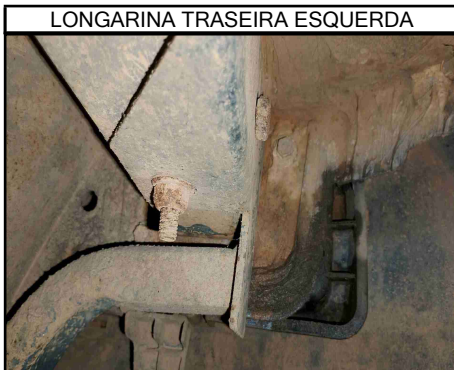
LONGARINA TRASEIRA ESQUERDA

| LONGARINA TRASEIRA MOTORISTA | | LEVES DANOS/REPAROS |

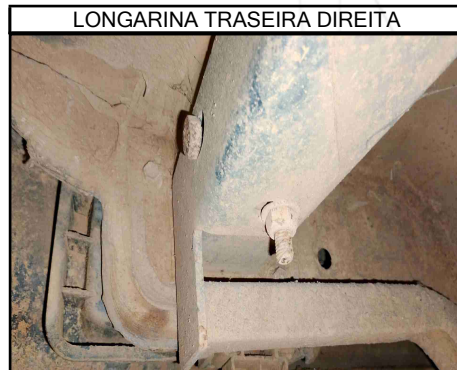
LONGARINA TRASEIRA DIREITA

| LONGARINA TRASEIRA PASSAGEIRO | | LEVES DANOS/REPAROS |

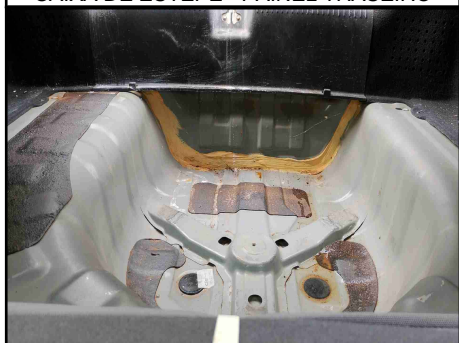
| CAIXA DE ESTEPE - PAINEL TRASEIRO | | LEVES DANOS/REPAROS |

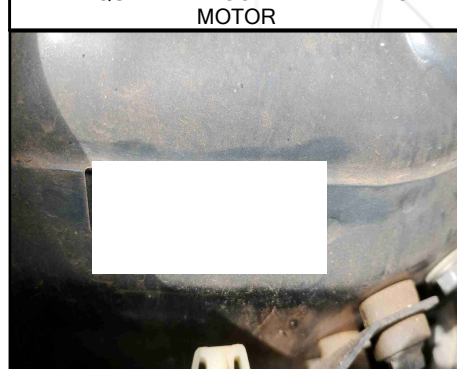
ETIQUETA ETA COMPARTIMENTO MOTOR DANIFICADA  
CAIXA DE ESTEPE - PAINEL TRASEIRO LEVES DANOS/REPAROS  
LONGARINA TRASEIRA DIREITA LEVES DANOS/REPAROS  
LONGARINA TRASEIRA ESQUERDA LEVES DANOS/REPAROS

| CONDIÇÃO ETIQUETAS DE NUMERAÇÃO | | DANIFICADA |
