Cliente  
**VIP LEILÕES GESTÃO E LOGÍSTICA**

**DADOS DO VEÍCULO**

| PLACA<br><b>QMG1A59</b> | CHASSI<br><b>93XSTGK1WRCP10992</b> | CHASSI BIN<br><b>93XSTGK1WRCP10992</b> | MARCA/MODELO<br><b>MMC/ECLIPSE CR HPES</b> | |

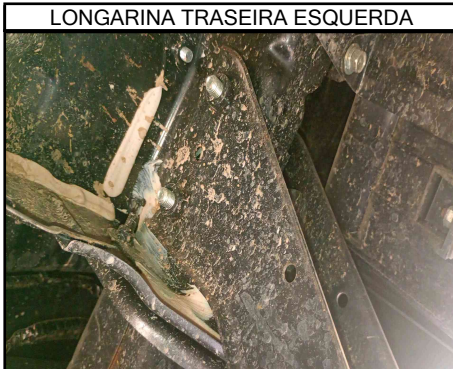
| LONGARINA TRASEIRA ESQUERDA | | <b>DANIFICADO</b> |

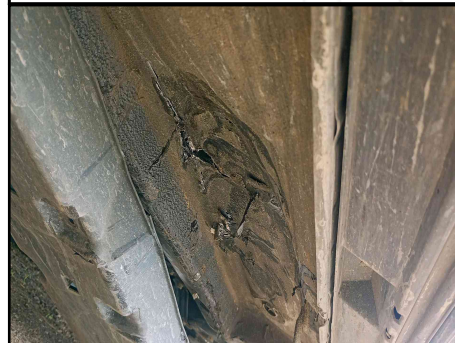
**ASSOALHO CENTRAL DIREITO**

**ASSOALHO CENTRAL DIREITO - DANIFICADO(A) / ASSOALHO CENTRAL ESQUERDO - DANIFICADO(A) / CAIXA DE AR/ SOLEIRA ESQUERDA - DANIFICADO(A)**

| ASSOALHO CENTRAL DIREITO | | DANIFICADO(A) |

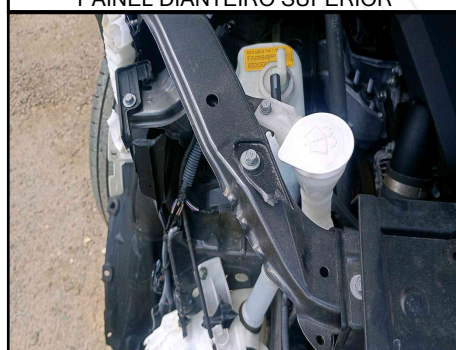
| PAINEL DIANTEIRO SUPERIOR | | DANIFICADO(A) |

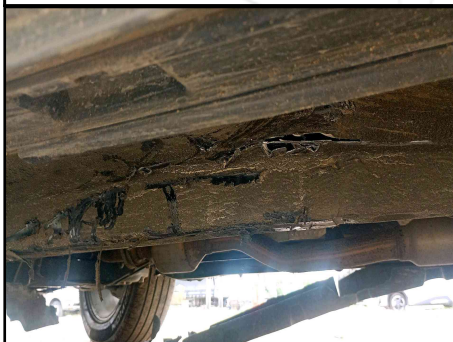
| ASSOALHO CENTRAL ESQUERDO | | DANIFICADO(A) |

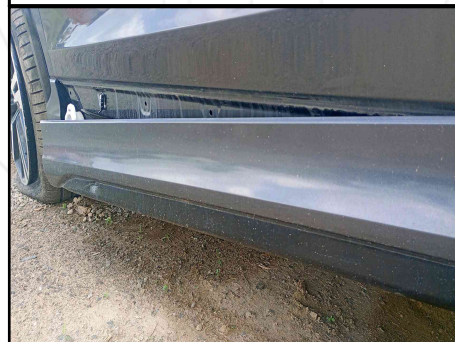
CAIXA DE AR/ SOLEIRA ESQUERDA

| CAIXA DE AR ESQUERDA | | DANIFICADO(A) |
