Cliente  
**BANCO BRADESCO FINANCIAMENTOS S**

**DADOS DO VEÍCULO**

PLACA	CHASSI	CHASSI BIN	MARCA/MODELO	
			<b>MERCEDES BENZ</b>	
			<b>ACTROS 2646S6X4</b>	
ANO FABRICAÇÃO	ANO MODELO	MOTOR BIN	MOTOR OBSERVADO	COR
<b>2017</b>	<b>2018</b>			<b>BRANCA</b>
COMBUSTÍVEL			KILOMETRAGEM	RENAVAM
<b>DIESEL</b>			<b>804573</b>	.....
CIDADE VISTORIA	ESTADO VISTORIA	UF VISTORIA	PATIO VISTORIA	
<b>PORTO VELHO</b>	<b>RO</b>	<b>RO</b>

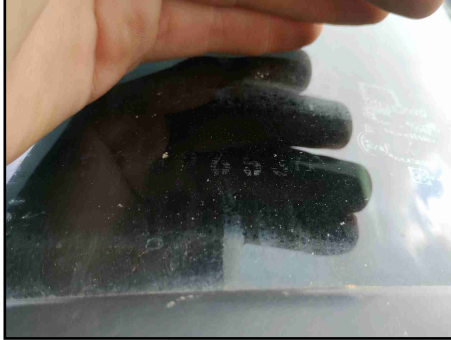
GRAVAÇÃO VIDRO PARABRISA

**GRAVAÇÃO VIDRO PARABRISA DANIFICADO**  
VEÍCULO POSSUI HISTÓRICO DE RECALL PENDENTE
