Cliente  
**VIP LEILÕES GESTÃO E LOGÍSTICA**

**DADOS DO VEÍCULO**

| PLACA<br><b>RPN9G25</b> | CHASSI<br><b>9C6RG7710P0005502</b> | CHASSI BIN<br><b>9C6RG7710P0005502</b> | MARCA/MODELO<br><b>YAMAHA/FZ15 FAZER ABS</b> | |

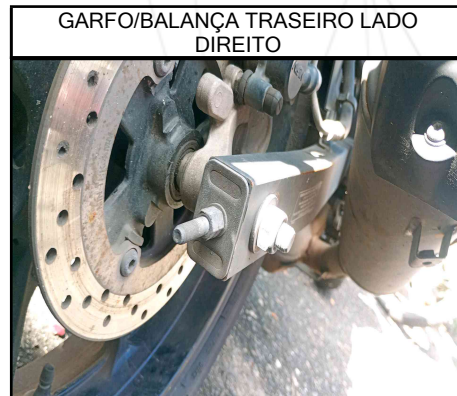
GARFO/BALANÇA TRASEIRO LADO DIREITO

| BALANÇA TRASEIRA DIREITA | | DANIFICADO(A) |

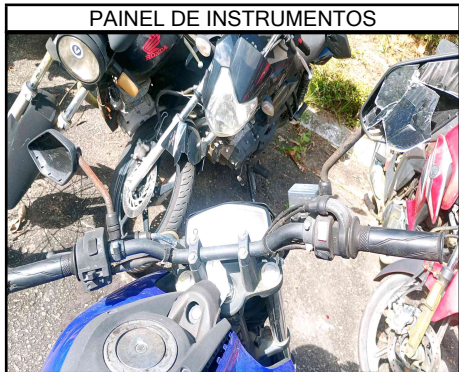
PAINEL DE INSTRUMENTOS

| PAINEL | | DANIFICADO(A) |

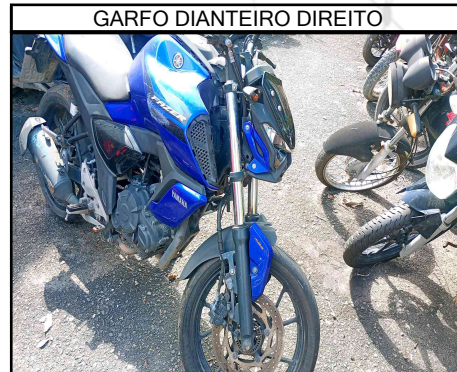
| GARFO DIANTEIRO DIREITO | | DANIFICADO(A) |

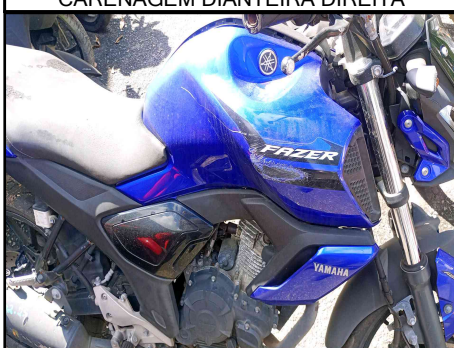
CARENAGEM DIANTEIRA DIREITA

| CARENAGEM DIREITA | | DANIFICADO(A) |

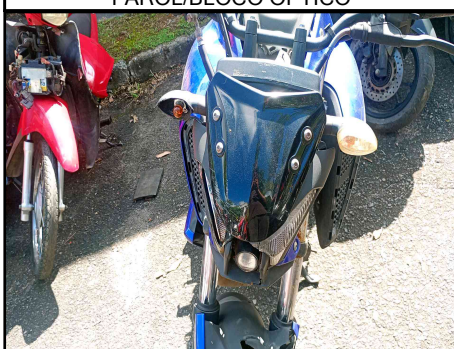
FAROL/BLOCO ÓPTICO

| FAROL / BLOCO ÓPTICO | | DANIFICADO(A) |

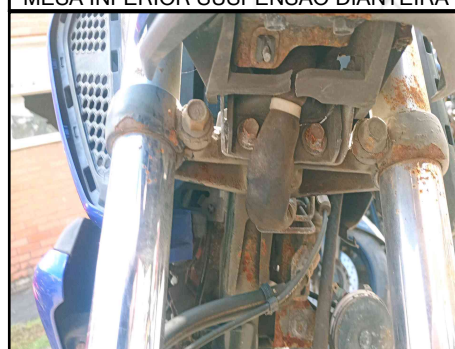
MESA INFERIOR SUSPENSÃO DIANTEIRA

| MESA INFERIOR | | DANIFICADO(A) |

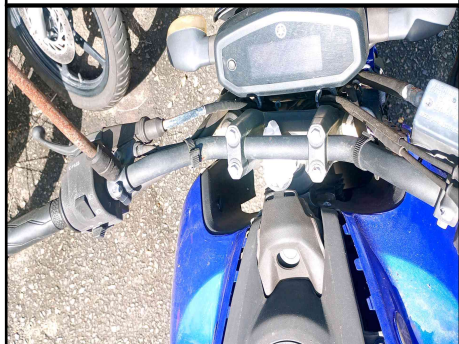
MESA SUPERIOR SUSPENSÃO  
DIANTEIRA

| MESA SUPERIOR | | DANIFICADO(A) |

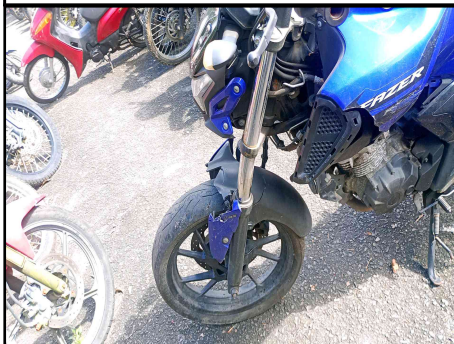
| GARFO DIANTEIRO ESQUERDO | | DANIFICADO(A) |

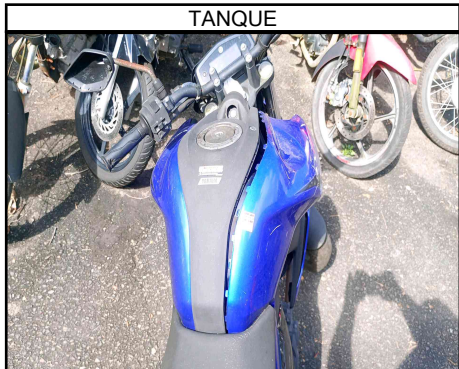
| TANQUE | | DANIFICADO(A) |

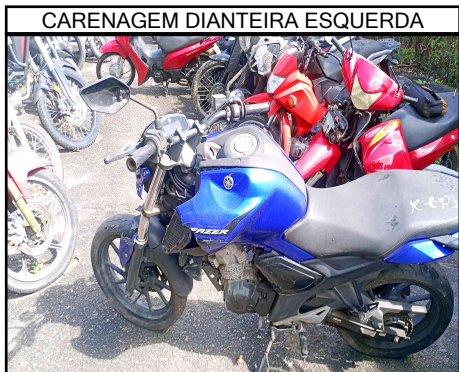
CARENAGEM DIANTEIRA ESQUERDA

| CARENAGEM ESQUERDA | | DANIFICADO(A) |
