Cliente  
**CARBUY AUTOMOTIVE BUSINESS LTDA**

| | | | <b>CHEVROLET ONIX 10TMT</b> | |
| <b>2019</b> | <b>2020</b> | | | <b>PRETA</b> |

**CAIXA DE ESTEPE DANIFICADO / PAINEL TRASEIRO DANIFICADO / PLACA TRASEIRA DANIFICADO(A) / LONGARINA TRASEIRA DIREITA REPARADO**

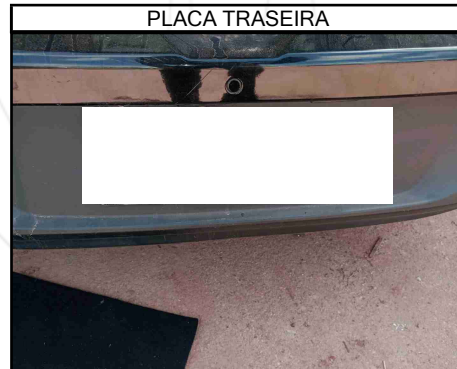
| PLACA TRASEIRA | | DANIFICADO(A) |

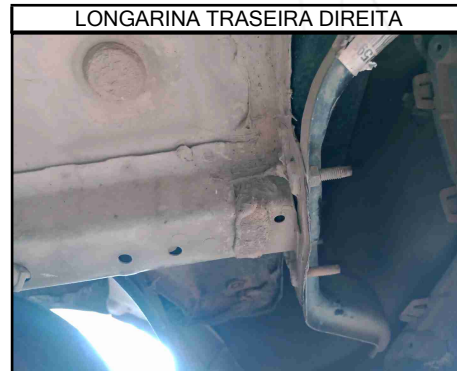
| LONGARINA TRASEIRA DIREITA | | REPARADO |

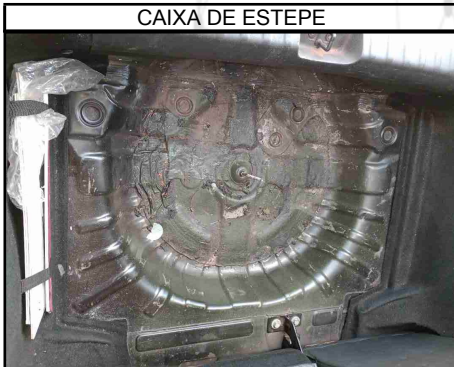
**CAIXA DE ESTEPE**

| CAIXA DE ESTEPE | | DANIFICADO |
