**BANCO ITAÚ**  
PLENAVER VISTORIA VEICULAR  
CNPJ: 22.749.502/0001-52  
(11) 5031-4102

Data: 25/08/2025

| Placa | Chassi | Chassi BIN | Código Molicar | Código FIPE |
|---|---|---|---|---|
| CHEVROLET | CLASSIC | LS | 4 | Hidráulica |

ASSOALHO DO PORTA MALAS AVARIADO+ CX DE AR AVARIADA+ SEM CHAVES+ COL03 - COLUNAS AVARIADAS+ PAINEL CORTA FOGO DANIFICADO+ HODÔMETRO INACESSÍVEL+ LONG02 - LONGARINAS AVARIADAS+ Nº DO CHASSI COM OXIDADO, ILEGÍVEL+ PAINEL DIANTEIRO AVARIADO

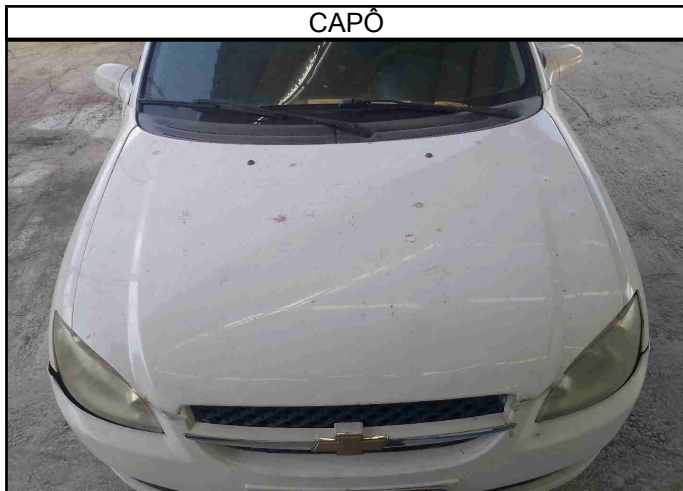
CAPO

| <b>CAPÔ</b> | Danificado Reparável |

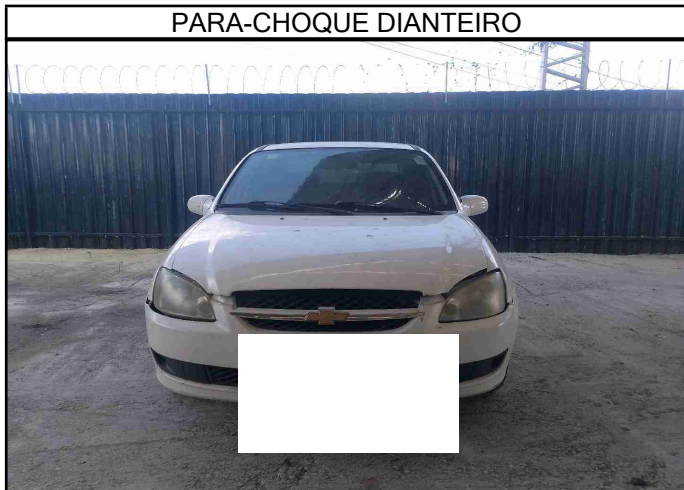
PARA-CHOQUE DIANTEIRO

| <b>PARA-CHOQUE DIANTEIRO</b> | Danificado Reparável |

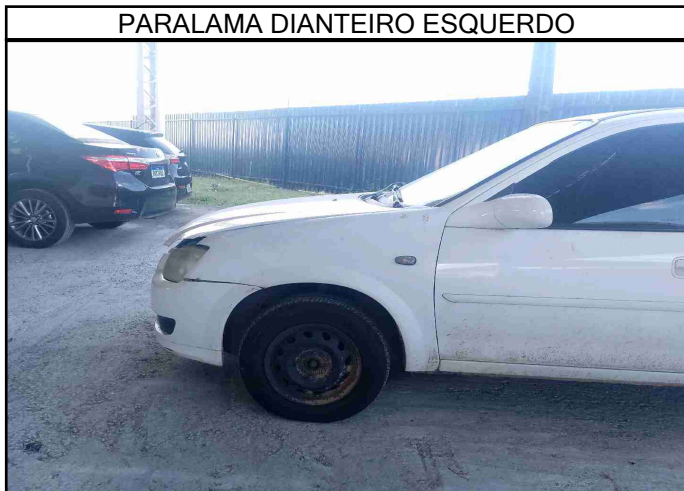
| PARALAMA DIANTEIRO ESQUERDO | Danificado Reparável |

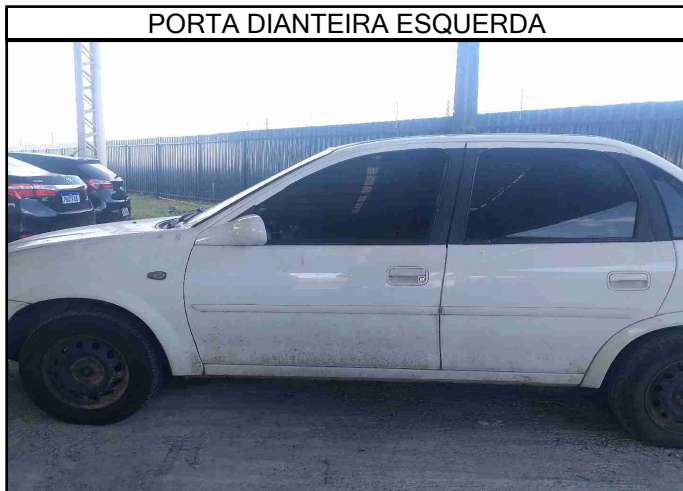
| PORTA DIANTEIRA ESQUERDA | Danificado Reparável |

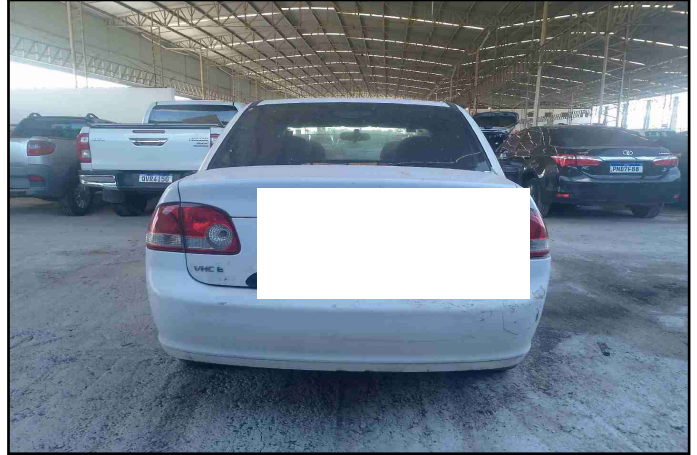
PARA-CHOQUE TRASEIRO

| <b>PARA-CHOQUE TRASEIRO</b> | Danificado Reparável |

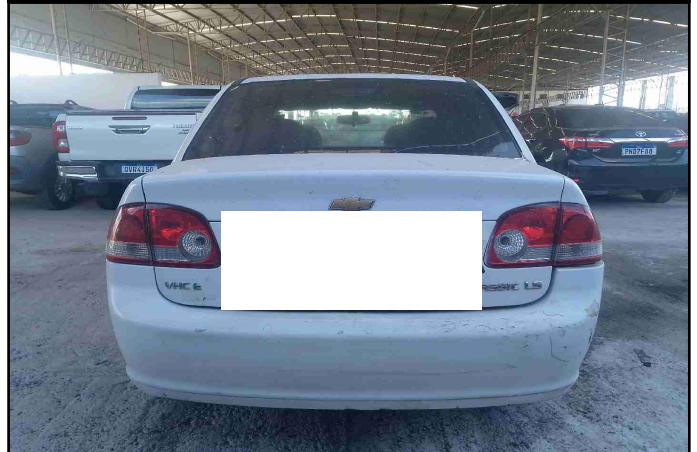
PORTA MALAS

| <b>PORTA MALAS</b> | Danificado Reparável |

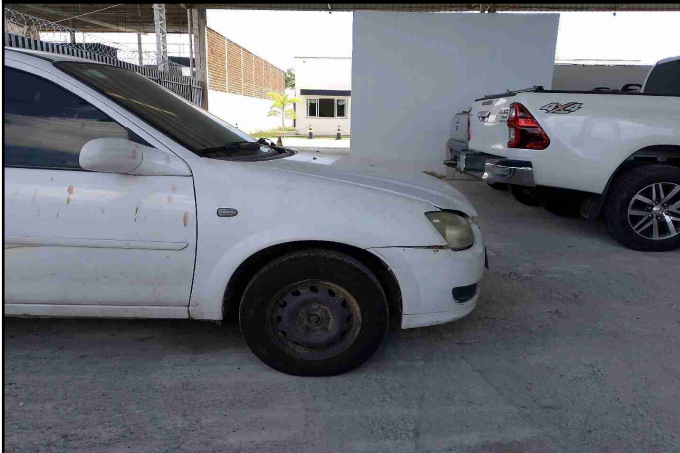
PARALAMA DIANTEIRA DIREITA

| PARALAMA DIANTEIRO DIREITA | Danificado Reparável |

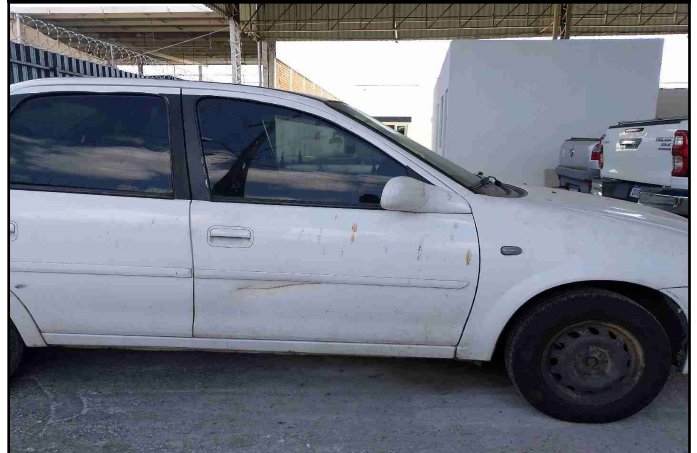
| PORTA DIANTEIRA DIREITA | Danificado Reparável |

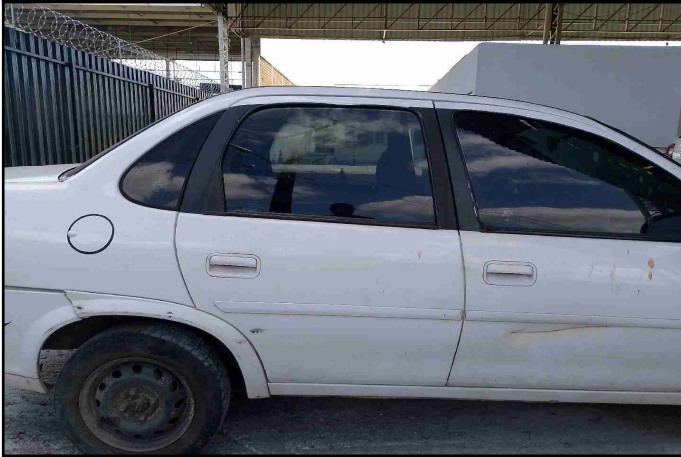
| PORTA TRASEIRA DIREITA | Danificado Reparável |

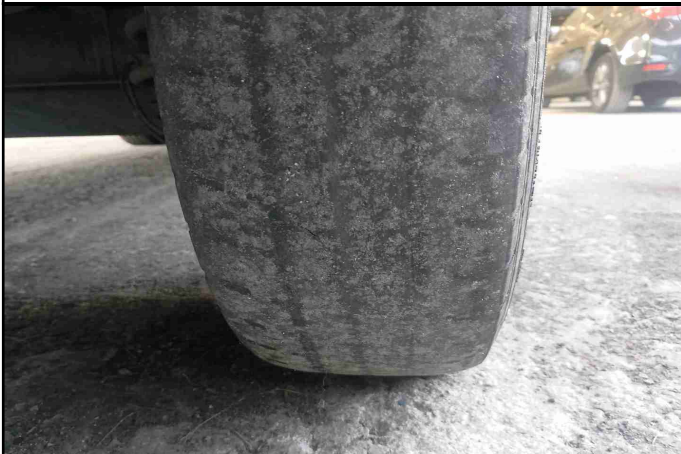
| PNEU TRASEIRO DIREITO | Necessário a Troca |

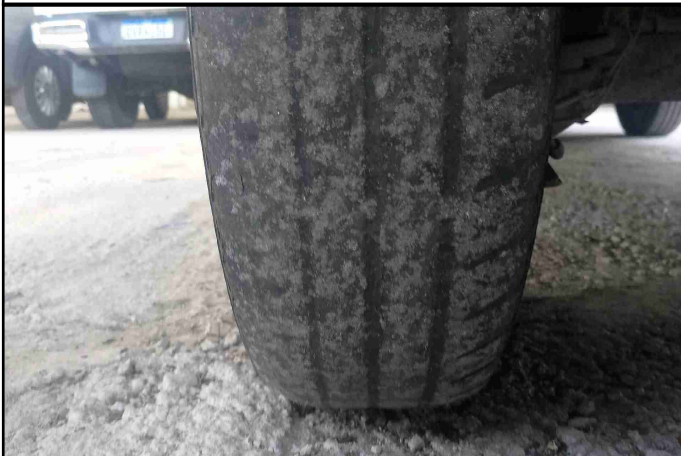
| PNEU TRASEIRO ESQUERDO | Necessário a Troca |

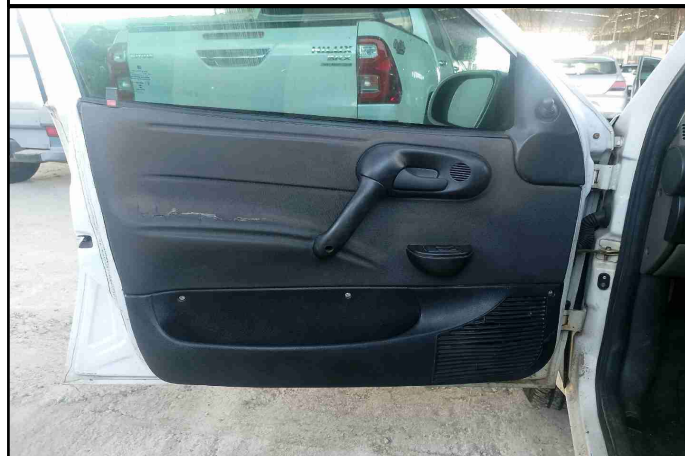
| REVESTIMENTO INTERNO LATERAIS | Ruim |

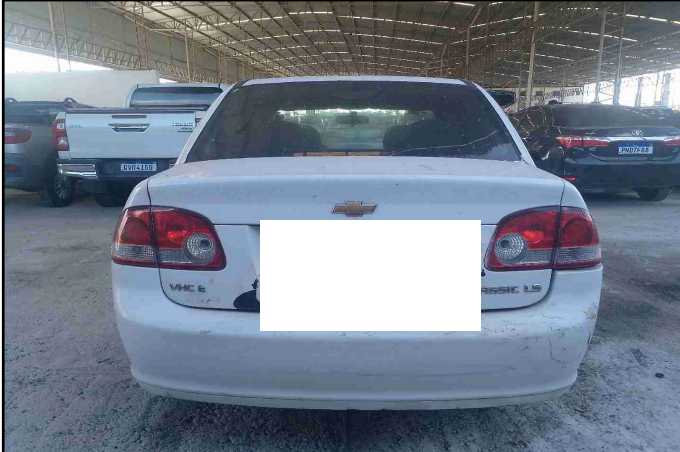
| ASSOALHO DO PORTA MALAS | Danificado |

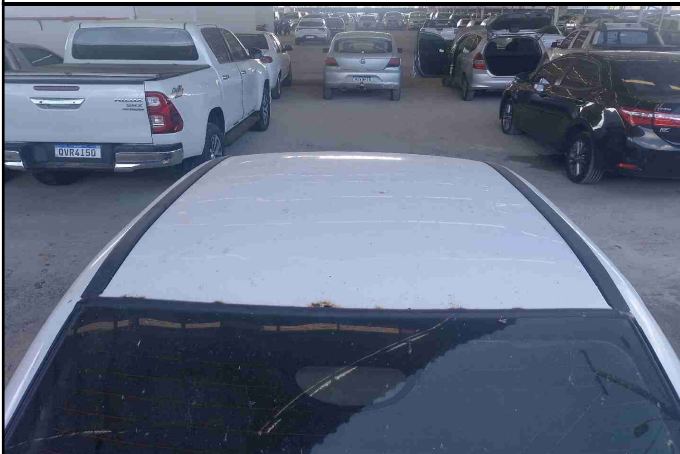
| TETO | Danificado Reparável |
