Cliente  
**CARBUY AUTOMOTIVE BUSINESS LTDA**

**DADOS DO VEÍCULO**

| ANO FABRICAÇÃO | ANO MODELO | MOTOR BIN | <b>YAMAHA FZ25 FAZER</b> | COR |

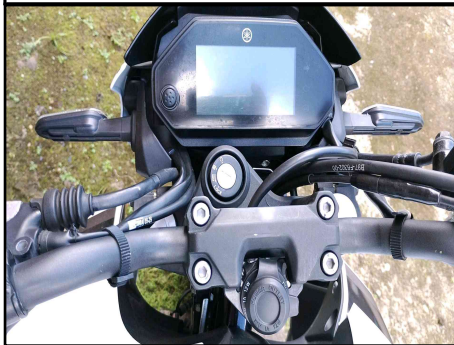
HODÔMETRO

**HODÔMETRO INACESSÍVEL**  
**CARENAGEM DIANTEIRA ESQUERDA DANIFICADO(A)**

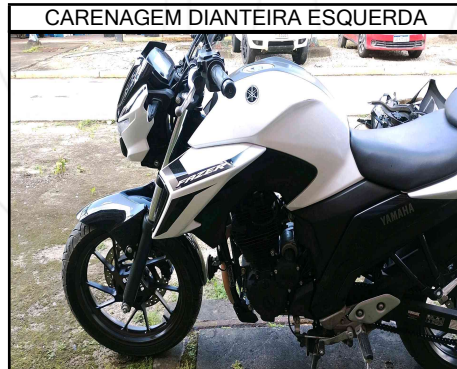
CARENAGEM DIANTEIRA ESQUERDA

| CARENAGEM ESQUERDA | | <b>DANIFICADO(A)</b> |
