Cliente: Banco Pan S/A

RESULTADO

REPROVADO

| I - Dados do Veículo | | | STATUS AVARIAS: P | | |
|---|---|---|---|---|---|
| Placa: | Marca: FORD | Modelo: NEW FIESTA SEDAN (SE 1.6 16v(125cv)(Powershift)) | Cód. Molicar: | 01616706-5 | |

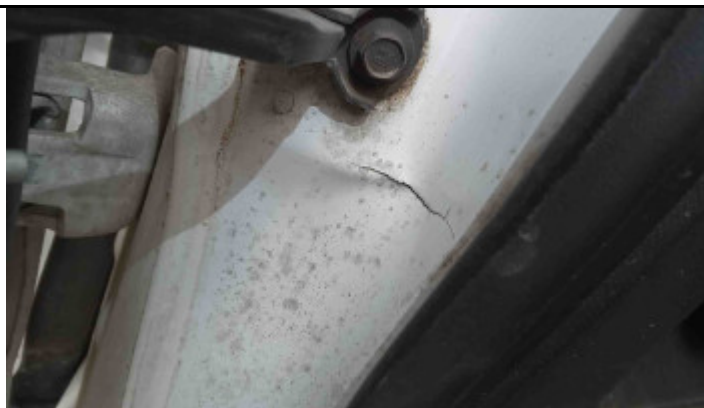
Detalhe da Avaria

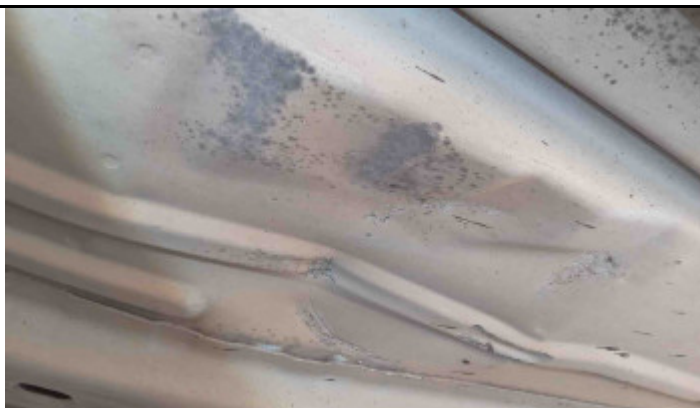
| VI - Avarias | | | Descrição/Localização |
|---|---|---|---|
| Assoalho | COM DANOS | Reparo/Pintura | |

(DANOS ESTRUTURAIS) VEICULO COM DANOS NO CONJUNTO ESTRUTURAL DO MONO BLOCO ( COLUNA DIANTEIRA ESQUERDA E ASSOALHO CENTRAL DANIFICADOS ) NECESSÁRIO LAUDO TÉCNICO DO INMETRO.

Assoalho

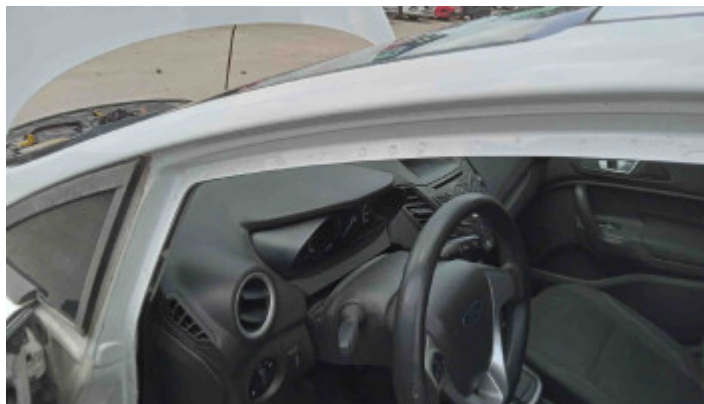
| VI - Avarias | | | Descrição/Localização |
|---|---|---|---|
| Coluna Dianteira Esquerda | COM DANOS | Reparo/Pintura | |

Foto Estrutura Coluna Dianteira Esquerda

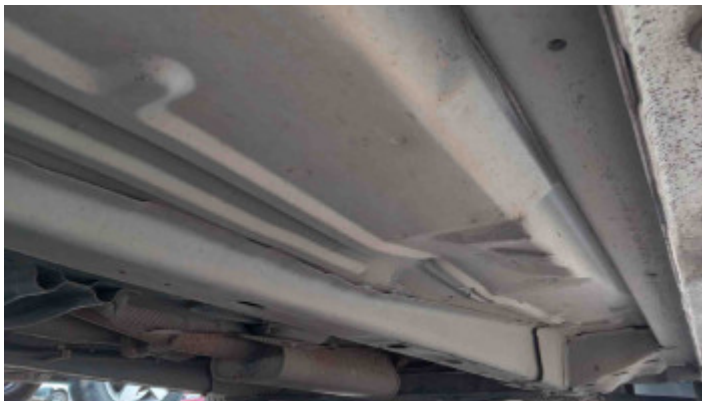
Foto Estrutura Assoalho

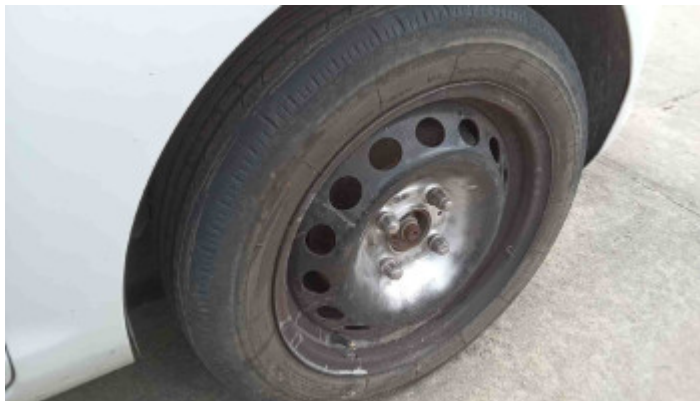
| VI - Avarias | | | Descrição/Localização |
|---|---|---|---|
| Pneu Dianteiro Direito | NECESSITA TROCA | Troca | |

Foto Pneu Dianteiro Direito

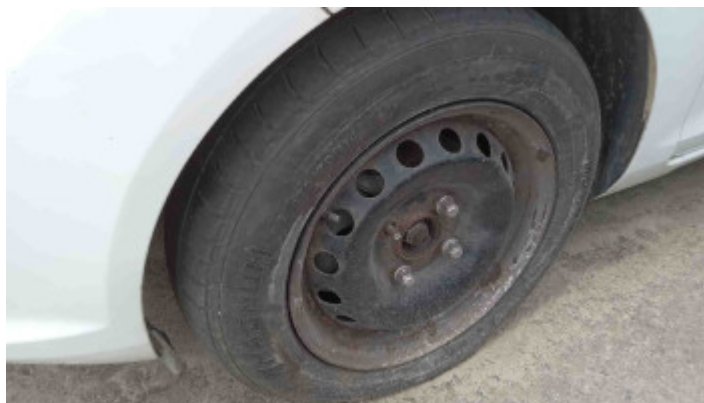
| VI - Avarias | | | Descrição/Localização |
|---|---|---|---|
| Pneu Dianteiro Esquerdo | NECESSITA TROCA | Troca | |

Foto Pneu Dianteiro Esquerdo

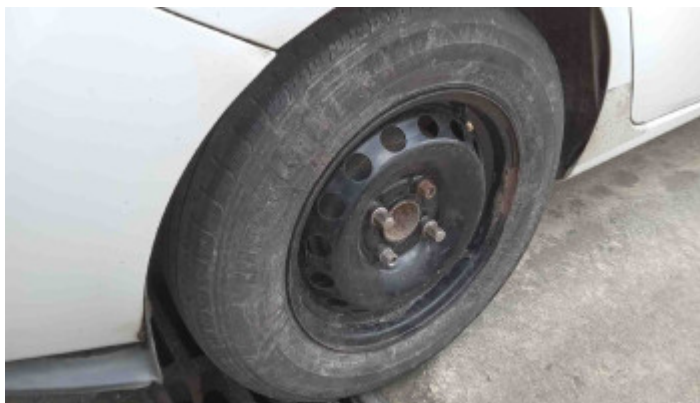
| VI - Avarias | | | Descrição/Localização |
|---|---|---|---|
| Pneu Traseiro Direito | NECESSITA TROCA | Troca | |

Foto Pneu Traseiro Direito

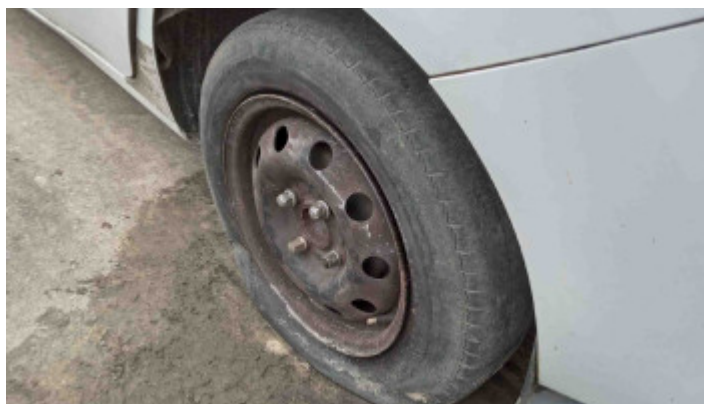
| Pneu Traseiro Esquerdo | NECESSITA TROCA | Troca | |

Foto Pneu Traseiro Esquerdo

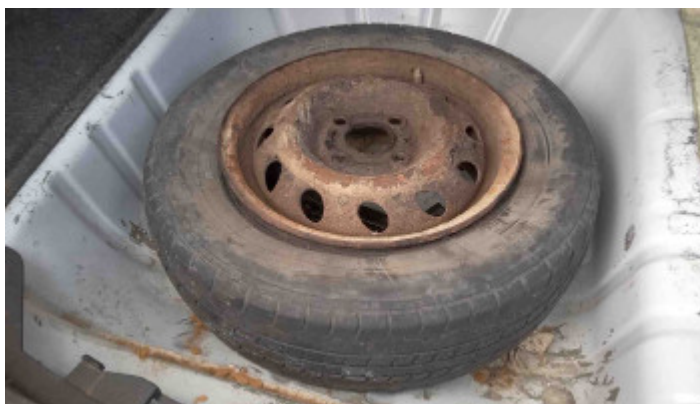
| Pneu Estepe | NECESSITA TROCA | Troca | |

Foto Pneu Estepe

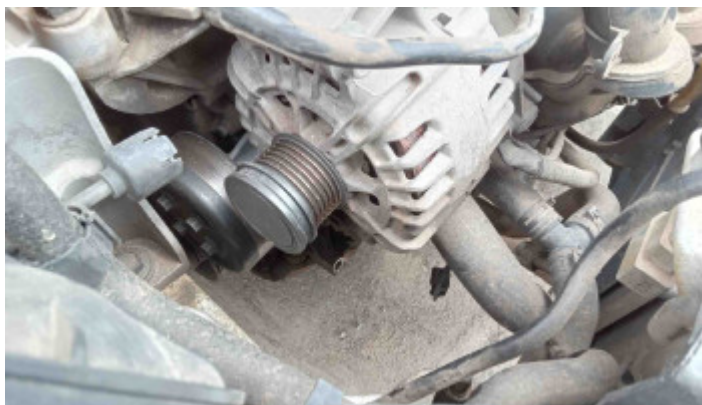
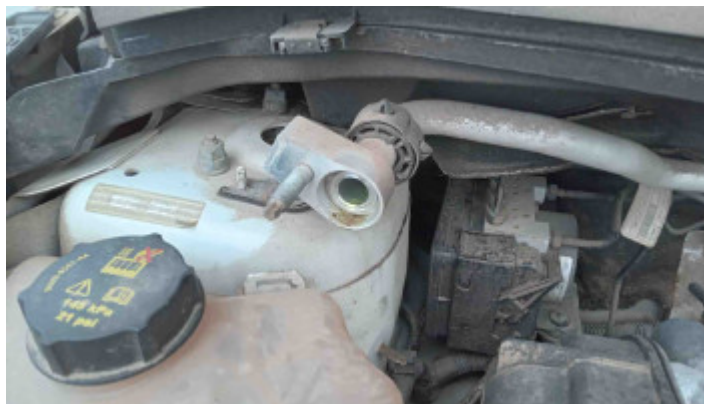
VEICULO COM ALGUMAS PEÇAS DO MOTOR DESMONTADAS OU FALTANTES, CORREIA DO ALTERNADOR E AR CONDICIONADO.

Foto Avaria Motor

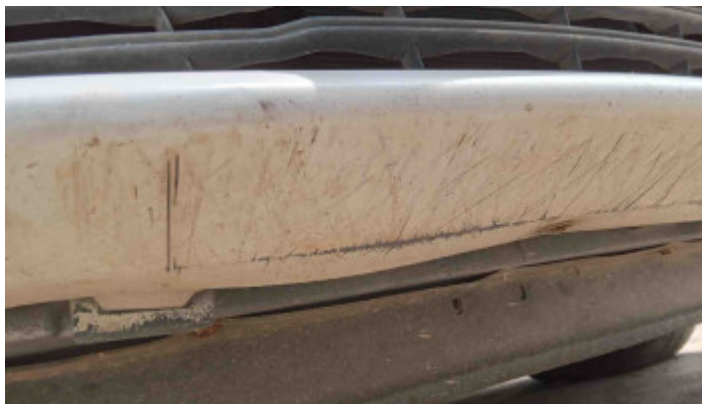
| VI - Avarias | | | Descrição/Localização |
|---|---|---|---|
| Para Choque Dianteiro | COM DANOS | Reparo/Pintura | |

Foto Avaria Pára-Choque Dianteiro

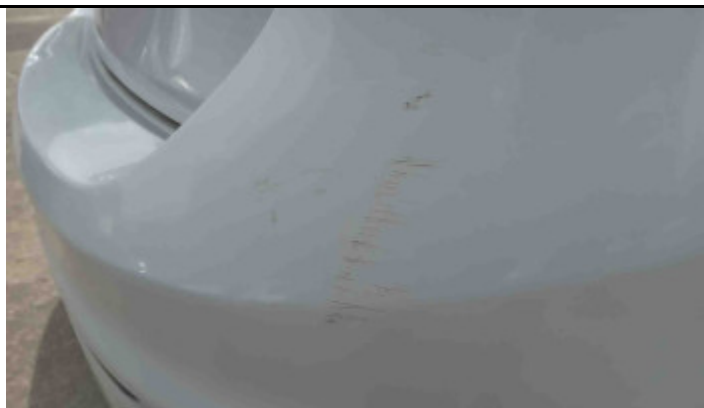
| VI - Avarias | | | Descrição/Localização |
|---|---|---|---|
| Para Choque Traseiro | COM DANOS | Reparo/Pintura | |

| Checklist Avarias | | | | | |
|---|---|---|---|---|---|
| Sem Danos | Sem Danos | Sem Danos | Não Deflagrado | Sem Danos | Ralado |

Foto Avaria Pára-Choque Traseiro

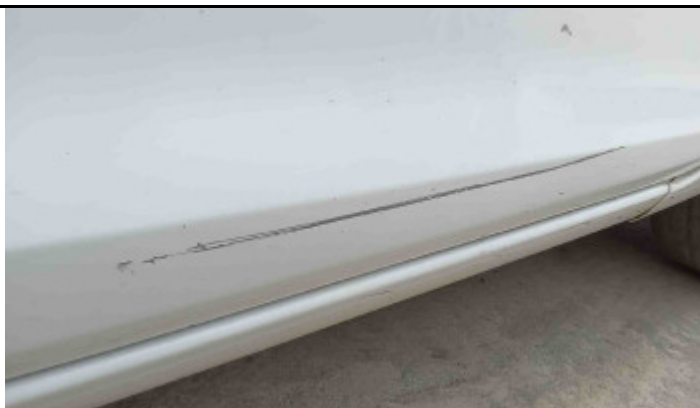
| VI - Avarias | | | Descrição/Localização |
|---|---|---|---|
| Porta Dianteira Direita | COM DANOS | Reparo/Pintura | |

Foto Avaria Porta Direita Dianteira

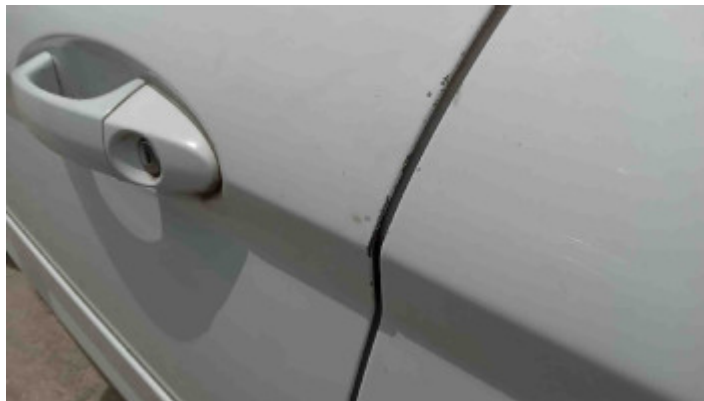
| VI - Avarias | | | Descrição/Localização |
|---|---|---|---|
| Porta Dianteira Esquerda | COM DANOS | Reparo/Pintura | |

Foto Avaria Porta Esquerda Dianteira

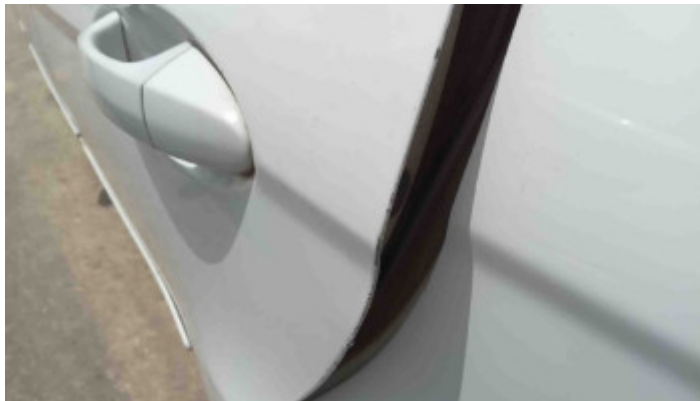
| VI - Avarias | | | Descrição/Localização |
|---|---|---|---|
| Porta Traseira Esquerda | COM DANOS | Reparo/Pintura | |

Foto Avaria Porta Esquerda Traseira
