Cliente: CARBUY AUTOMOTIVE BUSINESS LTDA

Dt. Vistoria: 17/08/2026

Placa: SKM9A95 Marca: VOLKSWAGEN Modelo: NIVUS (HIGHLINE 200(OUTFIT) 1.0 TSI AT6) Cód. Molicar: 05126732-9  
Chassi: 9BWCH6CH5SP000134 Motor: DHS844569 Cor: Azul Portas: 4 Ano/Modelo: 2024 / 2025  
Chassi BIN: 9BWCH6CH5SP000134 Motor BIN: DHS844569 Cor BIN: AZUL Combustível BIN: ALCOOL/GASOLINA  
Câmbio: AUTOMATICO Combustível: Gasolina/Etanol Renavam: 01421100506 KM: 15140 Cód. Fipe: 005526-3

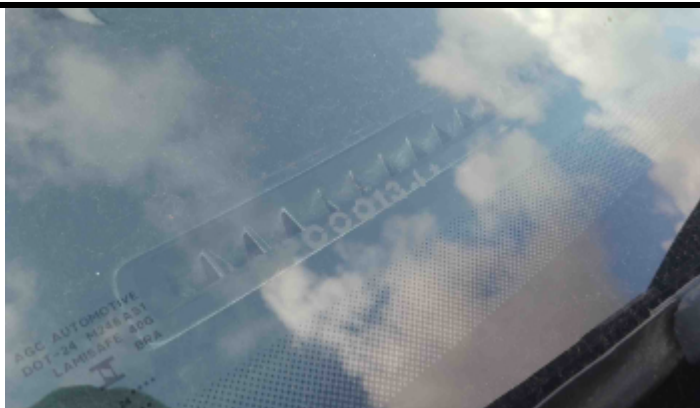
- Vidro dianteiro (Para-brisa)  
NÃO ORIGINAIS  
- Vidro traseiro (Vigia)  
ORIGINAIS

Foto da gravação do vidro pára-brisa

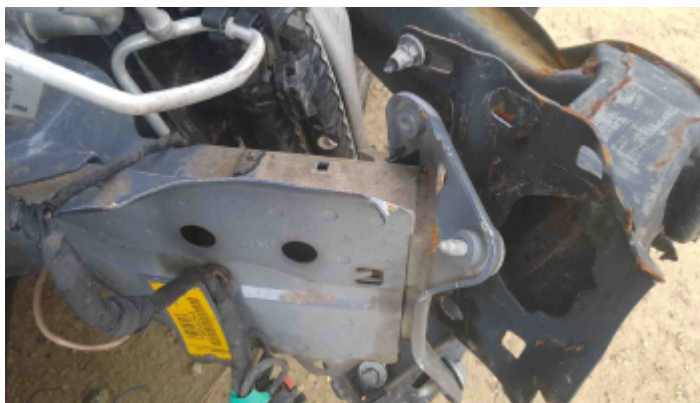
PAINEL DIANTEIRO DANIFICADA;  
CRASHBOX DIREITO DANIFICADO;  
CRASHBOX ESQUERDO DANIFICADO;  
LONGARINA DIANTEIRA DIREITA DANIFICADA;  
LONGARINA DIANTEIRA ESQUERDA DANIFICADA;  
CAIXA DE RODA DIANTEIRA DIREITA DANIFICADA;  
CAIXA DE RODA DIANTEIRA ESQUERDA DANIFICADA;  
ASSOALHO CENTRAL DANIFICADA;  
PAINEL TRASEIRO REPARADA;  
ASSOALHO DO PROTÁ MALAS REPARADA;  
CAIXA DE ESTEPE REPARADA;  
LONGARINA TRASEIRA DIREITA REPARADA;  
LONGARINA TRASEIRA ESQUERDA REPARADA;

Foto Estrutura Longarina Direita

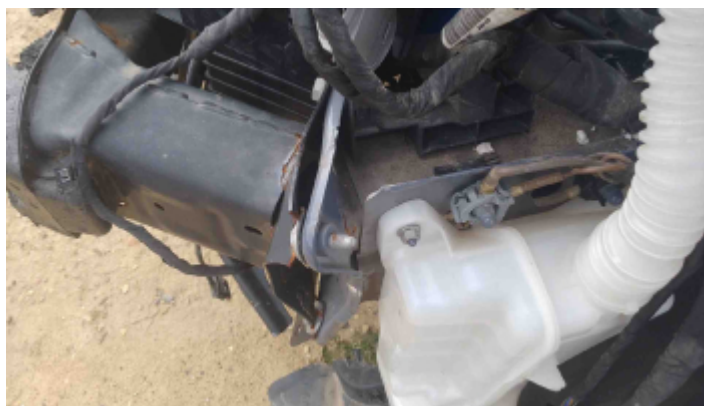
Foto Estrutura Longarina Esquerda

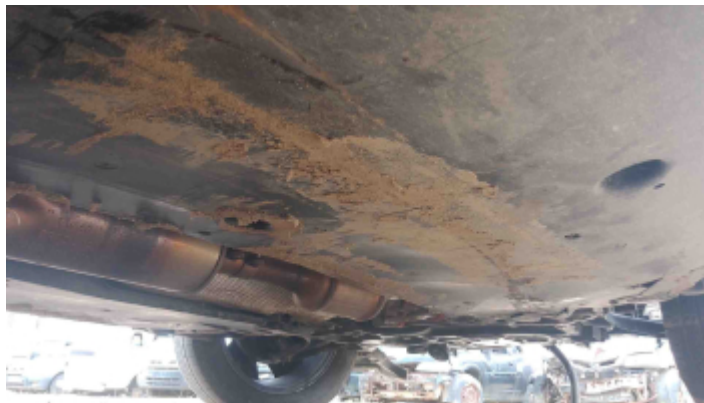
Foto Estrutura Assoalho

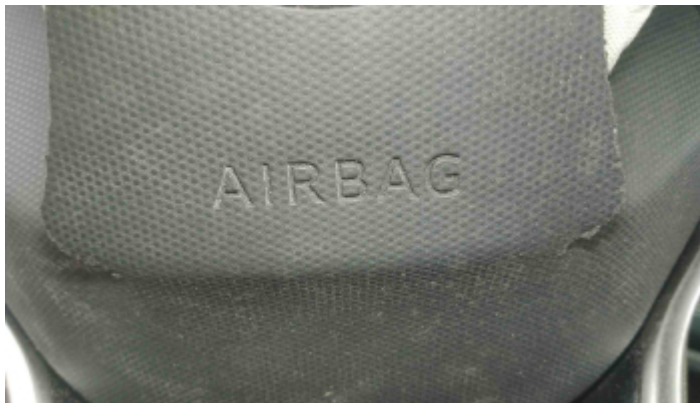
\*\*\* AIRBAG MOTORISTA E PASSAGEIRO DEFLAGRADOS\*\*\*  
\*\*\* CAIXA DE CAMBIO DANIFICADA \*\*\*

Foto Air Bag

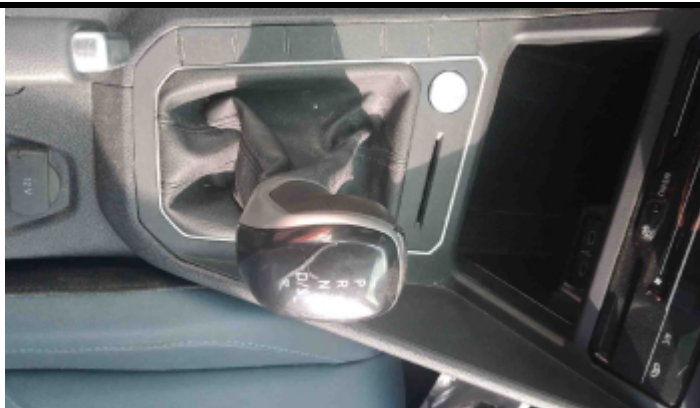
Foto Cambio Automático

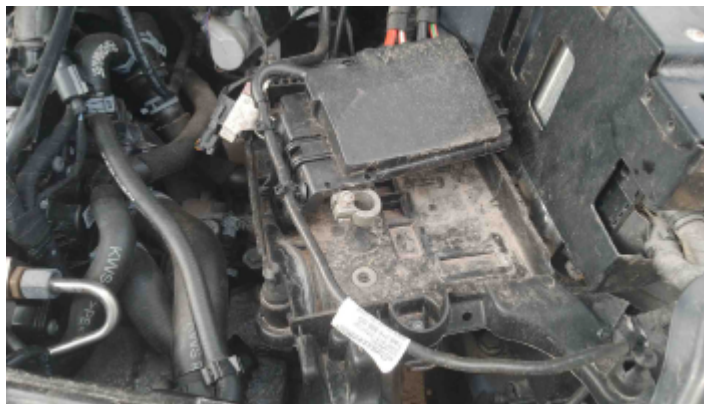
Foto Avaria Bateria

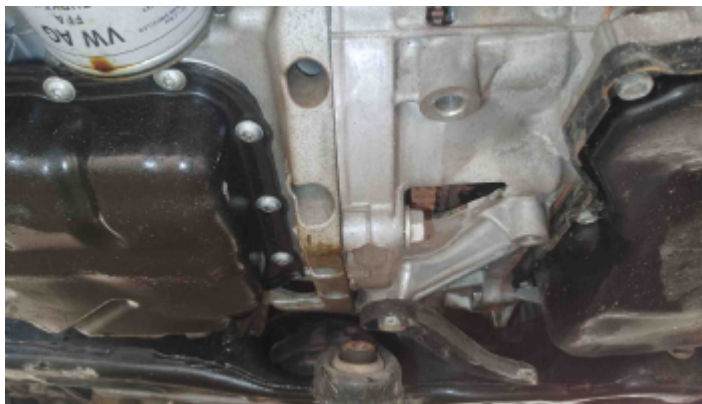
Foto Avaria Câmbio

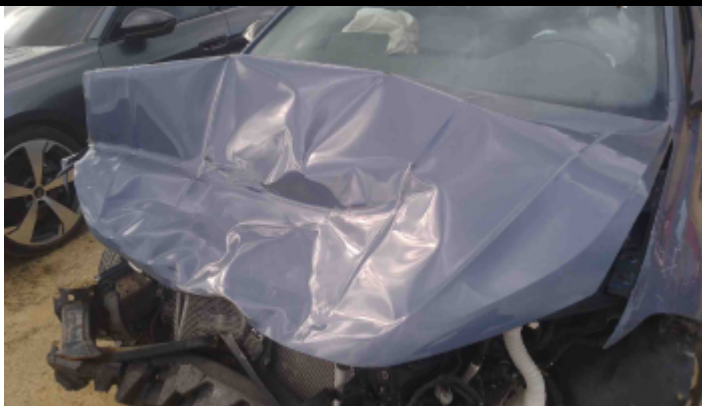
Foto Avaria Capô

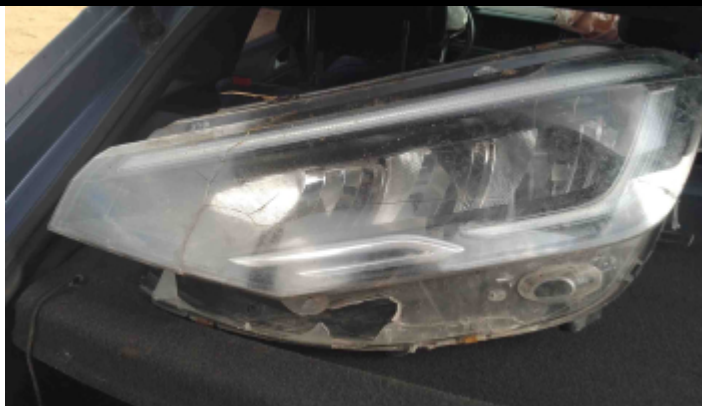
Foto Avaria Farol Direito

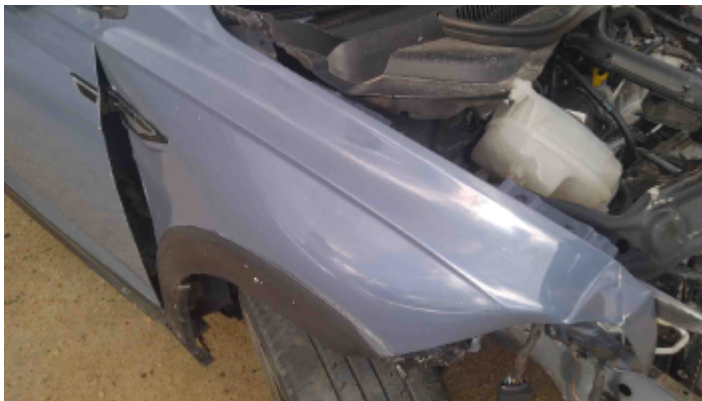
Foto Avaria Pára-Lama Direito

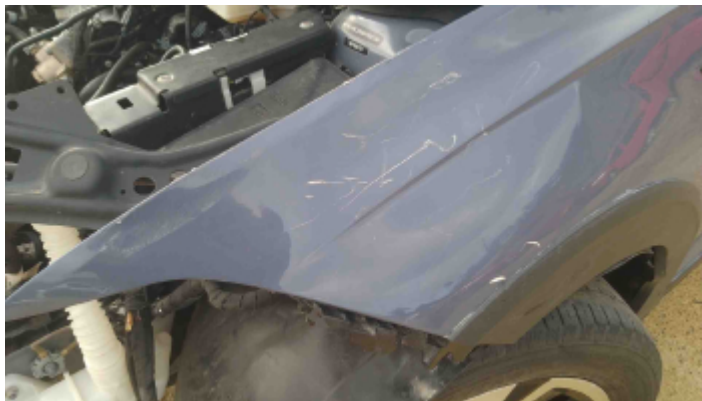
Foto Avaria Pára-Lama Esquerdo

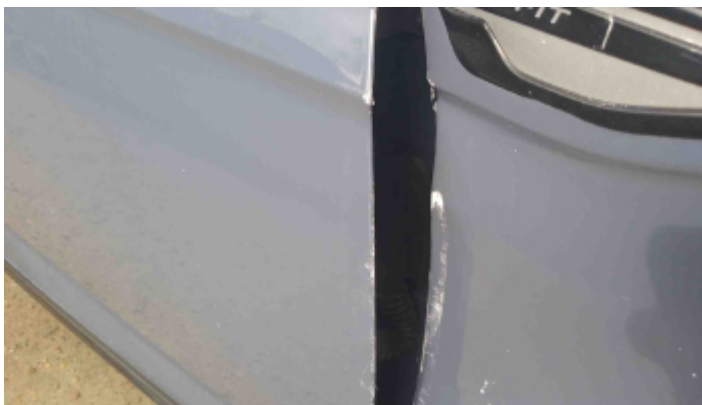
Foto Avaria Porta Direita Dianteira

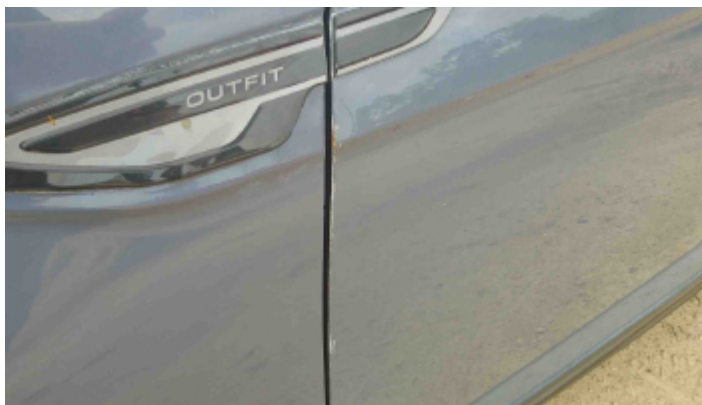
Foto Avaria Porta Esquerda Dianteira
