**CLIENTE**

Cliente  
**BANCO BRADESCO FINANCIAMENTOS S**

**DADOS DO VEÍCULO**

PLACA	CHASSI	CHASSI BIN	MARCA/MODELO	
ANO FABRICAÇÃO	ANO MODELO	MOTOR BIN	<b>YAMAHA CROSSER S ABS</b>	COR
<b>2025</b>	<b>2025</b>		MOTOR OBSERVADO	<b>PRETA</b>
COMBUSTÍVEL			KILOMETRAGEM	RENAVAM
<b>ALCOOL/GASOLINA</b>			<b>INACESSÍVEL</b>	
CIDADE VISTORIA	ESTADO VISTORIA	UF VISTORIA	PATIO VISTORIA	
<b>GOIÂNIA</b>	<b>GO</b>	<b>GO</b>

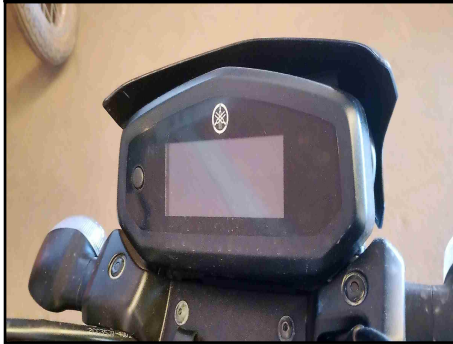
HODÔMETRO

**HODÔMETRO INACESSÍVEL**  
**CARENAGEM DIANTEIRA DIREITA DANIFICADO(A)**

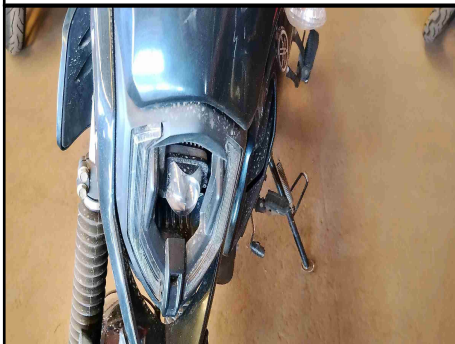
FAROL/BLOCO ÓPTICO

<b>DANIFICADO(A)</b>
FAROL / BLOCO ÓPTICO
