Cliente  
**CARBUY AUTOMOTIVE BUSINESS LTDA**

| ANO FABRICAÇÃO | ANO MODELO | MOTOR BIN | <b>JTZ DR160 S</b> | |

#### Observações:

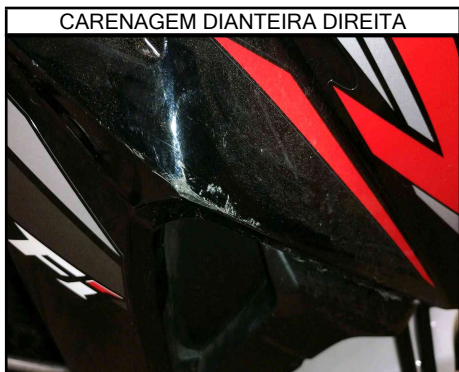
CARENAGEM DIANTEIRA DIREITA

**CARENAGEM DIANTEIRA DIREITA DANIFICADO(A)**  
**CARENAGEM DIANTEIRA ESQUERDA DANIFICADO(A)**

| CARENAGEM DIREITA | | <b>DANIFICADO(A)</b> |

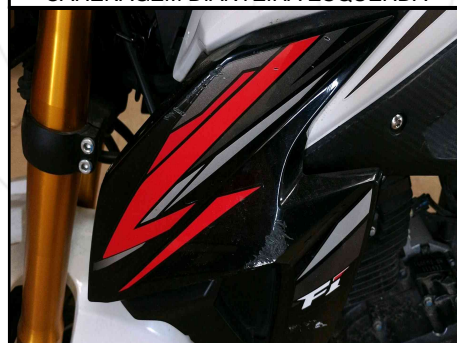
CARENAGEM DIANTEIRA ESQUERDA

| CARENAGEM ESQUERDA | | <b>DANIFICADO(A)</b> |
