**BANCO ITAÚ**  
PLENAVER VISTORIA VEICULAR  
CNPJ: 22.749.502/0001-52  
(11) 5031-4102

Data:23/09/2025

| Placa | Chassi | Chassi BIN | Código Molicar | Código FIPE |
|---|---|---|---|---|
| CITROEN | C3 | PICASSO GLX | 5 | Hidráulica |

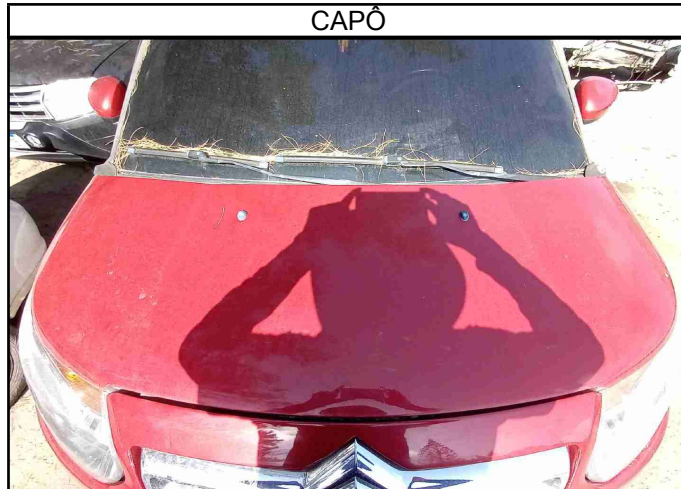
CAPO

| <b>CAPÔ</b> | Sem Danos |

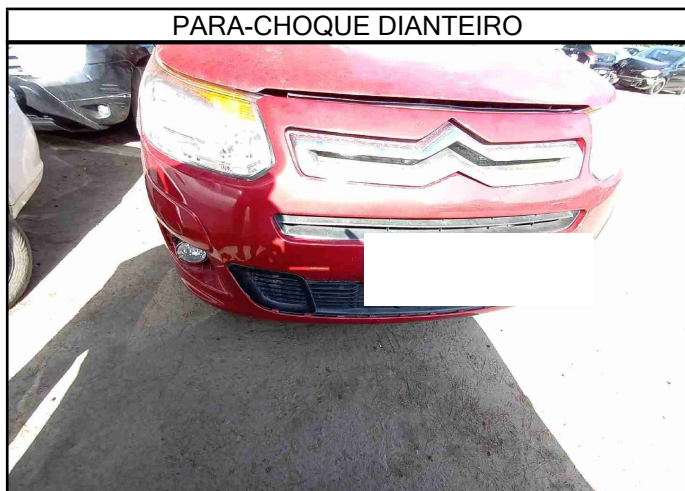
PARA-CHOQUE DIANTEIRO

| <b>PARA-CHOQUE DIANTEIRO</b> | Danificado Reparado |

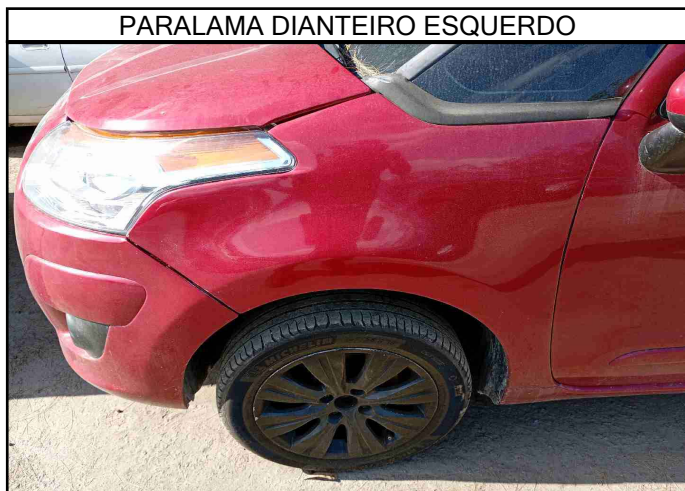
| PARALAMA DIANTEIRO ESQUERDO | Danificado Reparável |

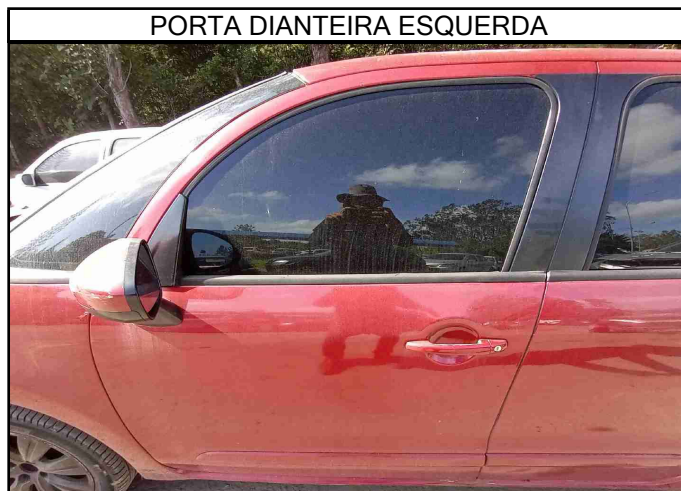
| PORTA DIANTEIRA ESQUERDA | Sem Danos |

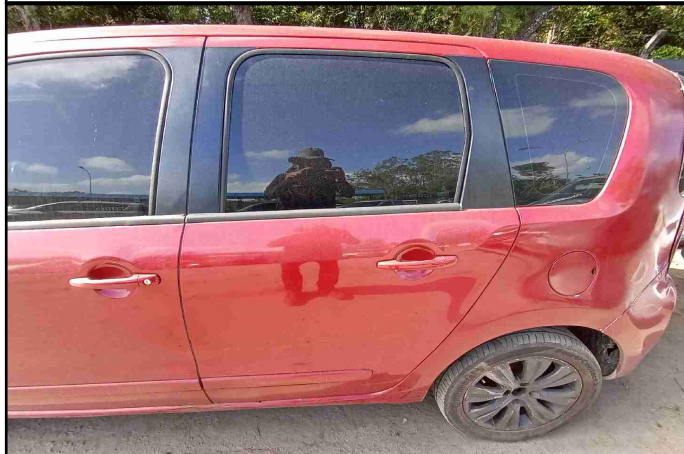
| PORTA TRASEIRA ESQUERDA | Sem Danos |

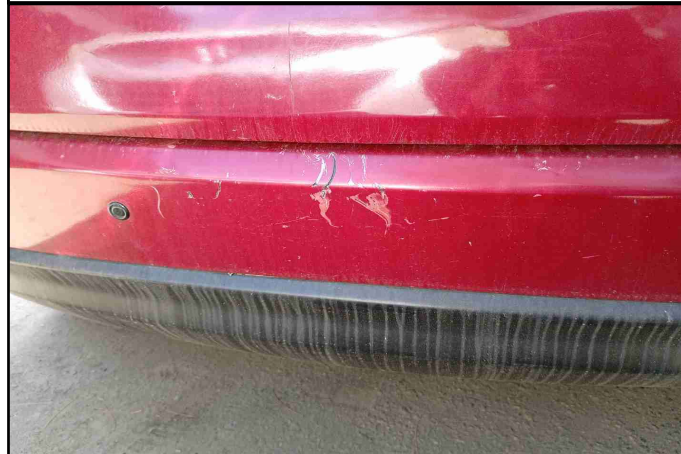
PARA-CHOQUE TRASEIRO

| <b>PARA-CHOQUE TRASEIRO</b> | Danificado Reparável |

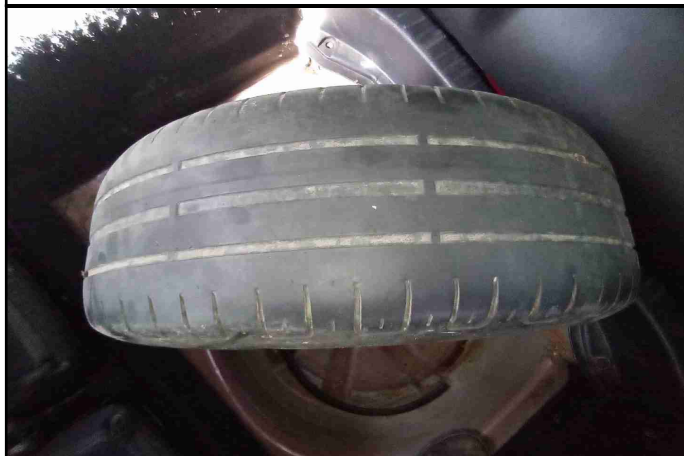
PNEU ESTEPE

| <b>PNEU ESTEPE</b> | Necessário a Troca |

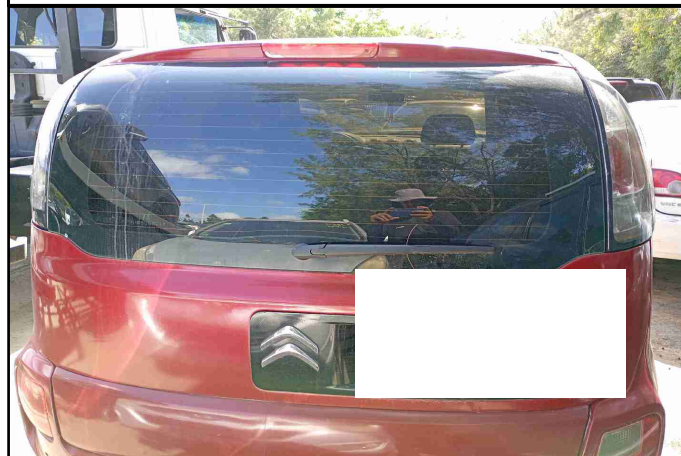
PORTA MALAS

| <b>PORTA MALAS</b> | Sem Danos |

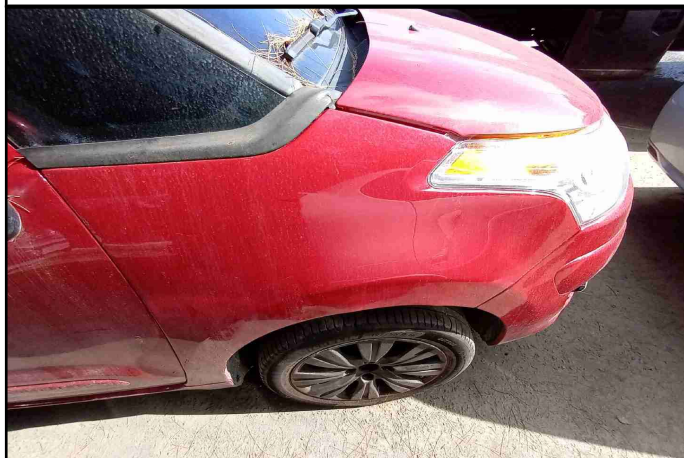
PARALAMA DIANTEIRA DIREITA

| PARALAMA DIANTEIRO DIREITA | Sem Danos |

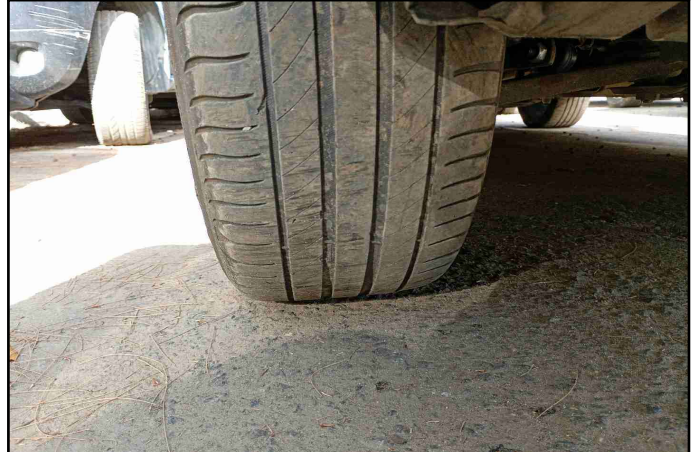
| PNEU DIANTEIRO DIREITO | Meia-Vida |

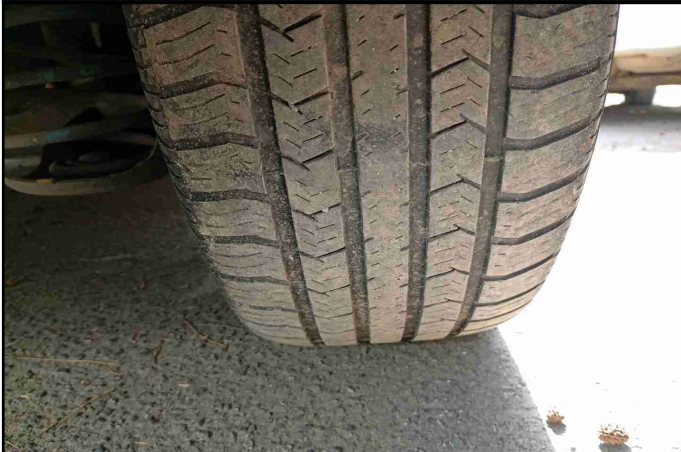
| PNEU TRASEIRO DIREITO | Meia-Vida |

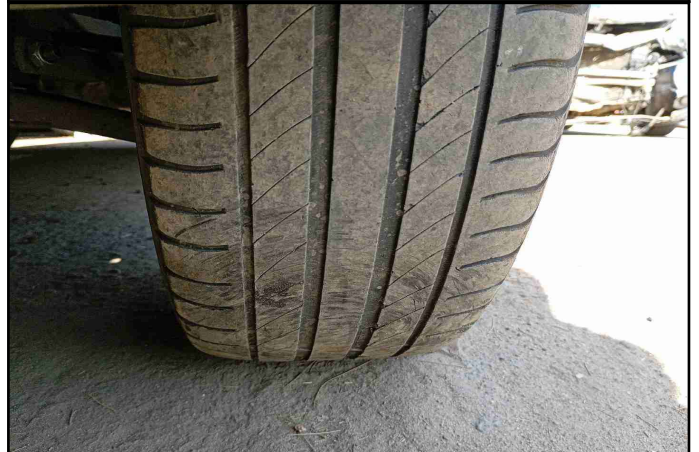
| PNEU DIANTEIRO ESQUERDO | Meia-Vida |

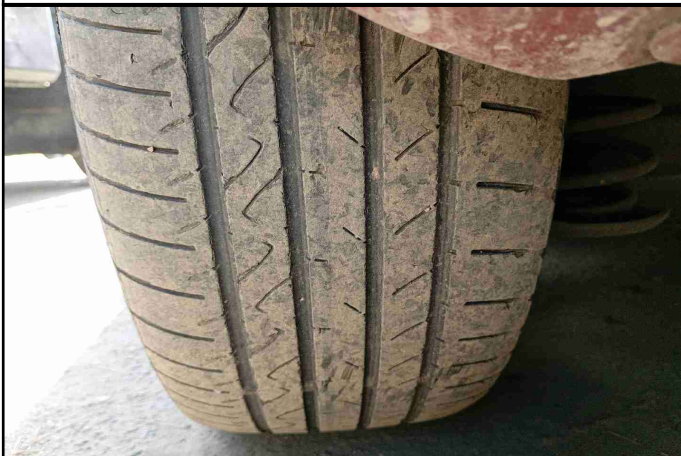
| PNEU TRASEIRO ESQUERDO | Meia-Vida |

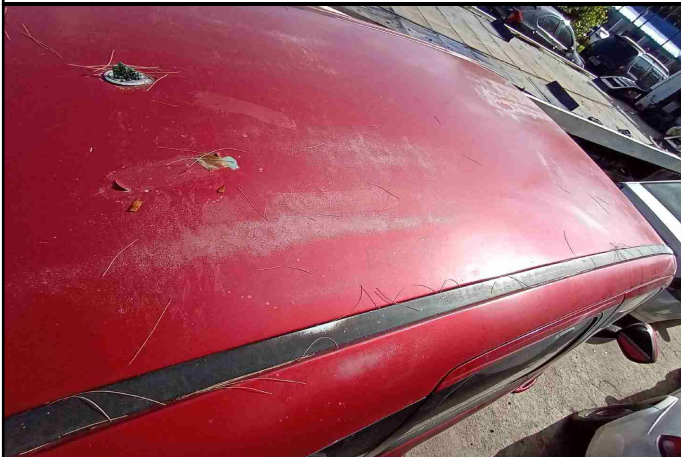
| TETO | Danificado Reparável |
