Cliente: **CARBUY AUTOMOTIVE BUSINESS LTDA**CPF / CNPJ: **35.626.178/0001-27**Dt. Pedido: **07/08/2026**Dt. Vistoria: **10/08/2026**Dt. Baixa: **11/08/2026**Local: **HUB**

Placa: **QOV9I89** Marca: **CHEVROLET** Modelo: **CRUZE (LT 1.4 TURBO AT FLEX)** Cód. Molicar: **01713201-0**  
Chassi: **8AGBB69S0JR150213** Motor: **LEX\*181415189\*** Cor: **Prata** Portas: **4** Ano/Modelo: **2018 / 2018**  
Chassi BIN: **8AGBB69S0JR150213** Motor BIN: **LEX\*181415189\*** Cor BIN: **PRATA** Combustível BIN: **ALCOOL/GASOLINA**  
Câmbio: **AUTOMATICO** Combustível: **Alcool/Gasolina** Renavam: **01161156833** KM: **124368** Cód. Fipe: **004470-9**

**VI - Avarias Constatadas**

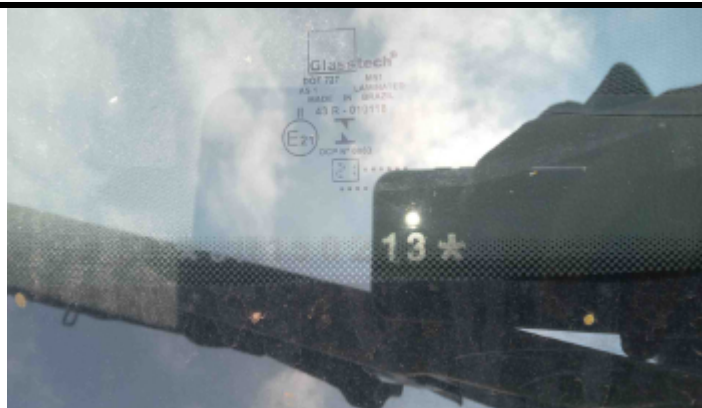
- Vidro dianteiro (Para-brisa)  
NÃO ORIGINAIS  
- Vidro traseiro (Vigia)  
ORIGINAIS

Foto da gravação do vidro pára-brisa

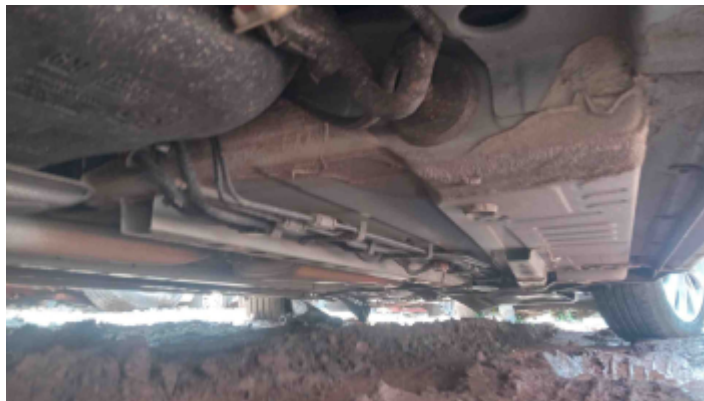
VEÍCULO APRESENTA DANOS NO CONJUNTO ESTRUTURAL DO MONOBLOCO (PAINEL DIANTEIRO/TRASEIRO,CAIXA DE RODAS DIANTEIRA/TRASEIRA,CAIXA DE AR DIREITA/ESQUERDA,ASSOALHO DO PORTA MALAS,AVARIADOS) NECESSARIO LAUDO TÉCNICO DO INMETRO.

Foto Estrutura Assoalho

APROVADO COM RESTRIÇÃO, sendo que para emissão do Laudo de Transferência, o item destacado deve ser regularizado, pois trata-se de status REPROVÁVEL, conforme Detran.

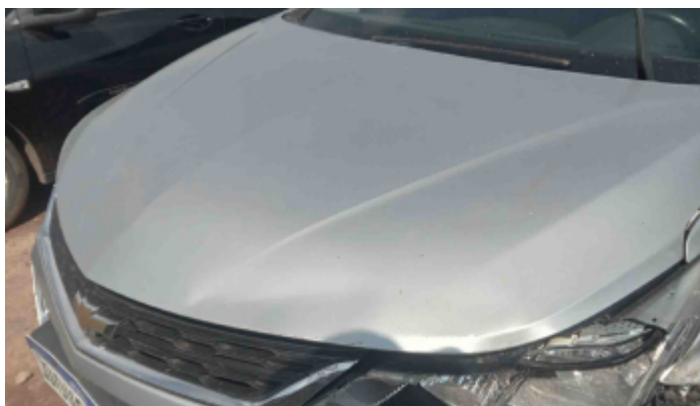
| Ralado | Sem Danos | Sem Danos | Sem Danos | Sem Danos | Bom |

Foto Avaria Capô

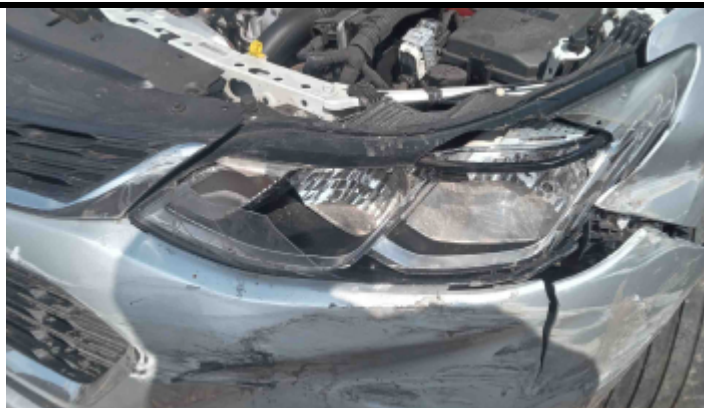
Foto Avaria Farol Esquerdo

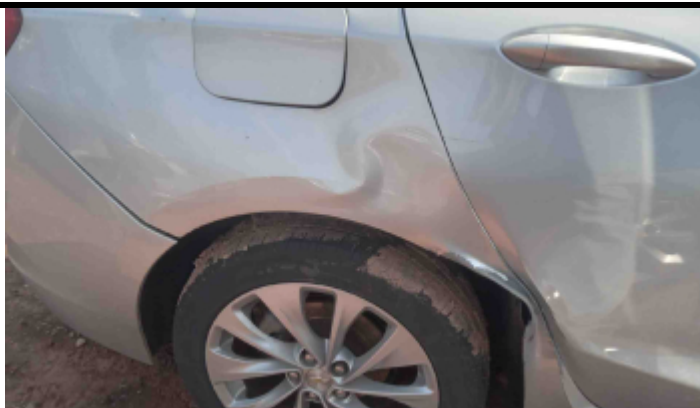
Foto Avaria Lateral Direita

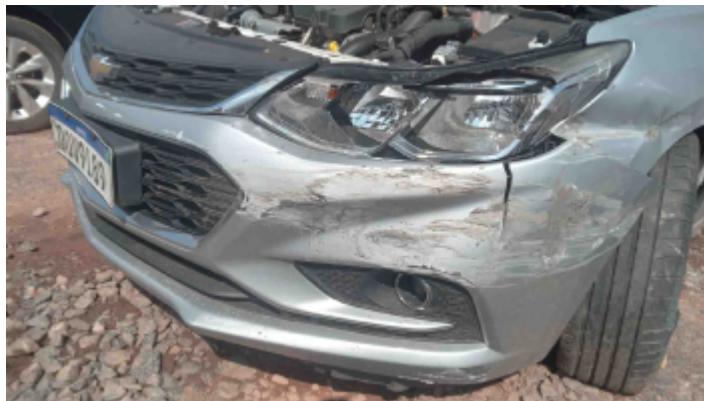
| Limpador de Para-brisa | Coluna Dianteira Direita | Coluna Traseira Direita | Parachoque D | Teto do Veículo | Carenagem Frontal |
|---|---|---|---|---|---|
| Sem Danos | Sem Danos | Sem Danos | Quebrado | Bom | Sem Danos |

Foto Avaria Pára-Choque Dianteiro

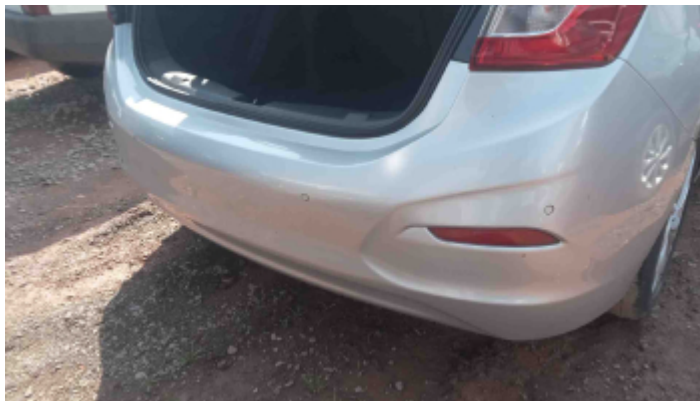
| Sem Danos | Sem Danos | Sem Danos | Sem Danos | Amassado | Ralado |

Foto Avaria Pára-Choque Traseiro

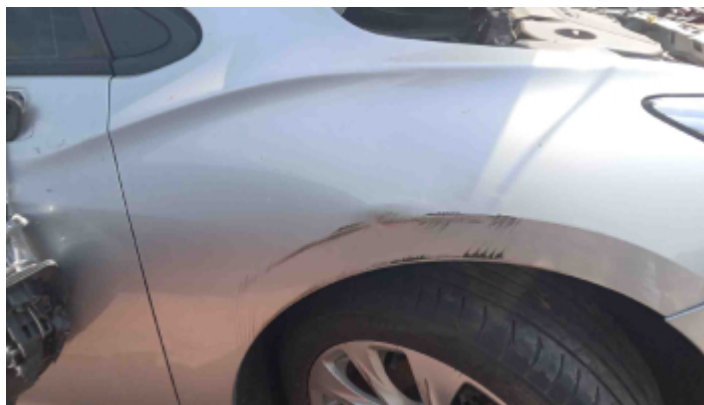
Foto Avaria Pára-Lama Direito

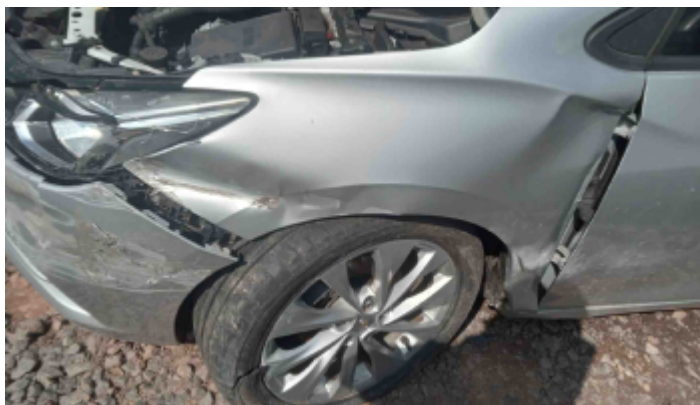
Foto Avaria Pára-Lama Esquerdo

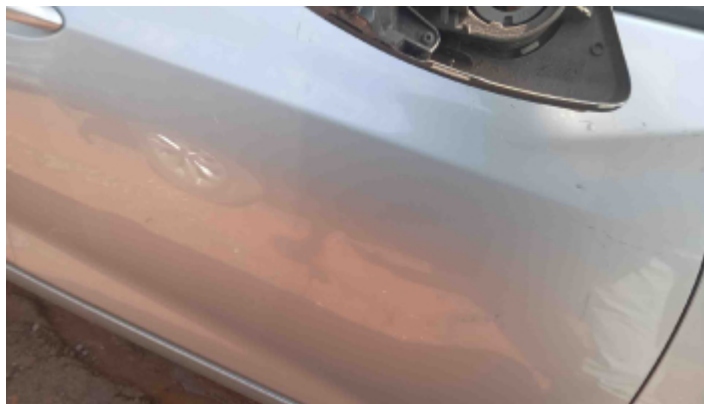
| Amassado | Sem Danos | Pneu Regular | Pneu Regular | Sem Danos | |

Foto Avaria Porta Direita Dianteira

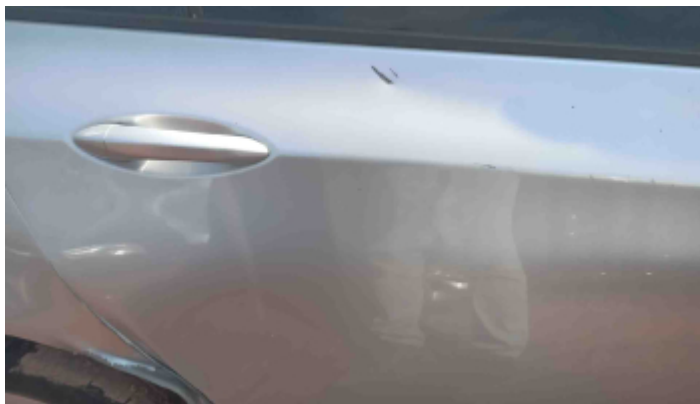
Foto Avaria Porta Direita Traseira

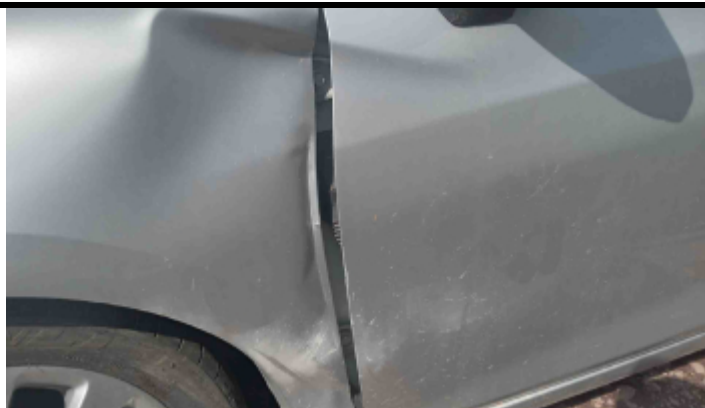
| Sem Danos | Sem Danos | Amassado | Sem Danos | Pneu Regular | |

Foto Avaria Porta Esquerda Dianteira

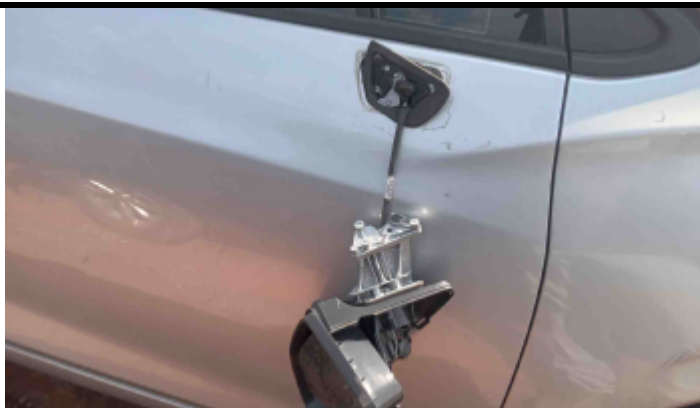
Foto Avaria Retrovisor Direito
