Cliente  
**BANCO BRADESCO FINANCIAMENTOS S.A.**

**DADOS DO VEÍCULO**

| | | | <b>114809 COROLLA</b> | |
| | | | <b>XLI16VVT(NACIONAL)</b> | |

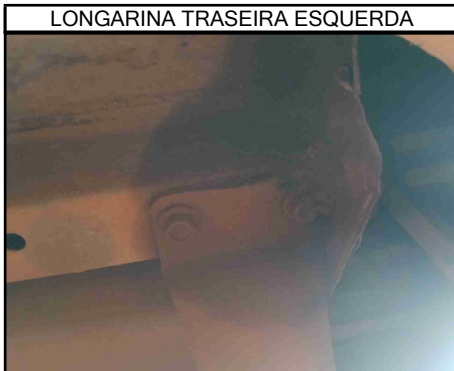
| LONGARINA TRASEIRA ESQUERDA | | DANIFICADO |

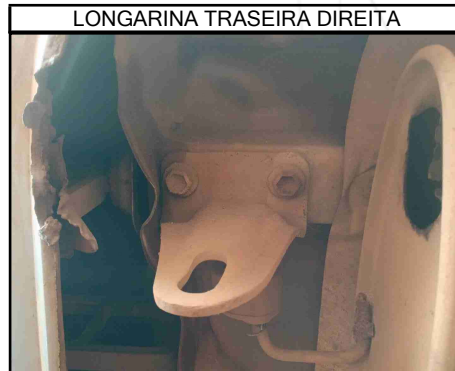
| LONGARINA TRASEIRA DIREITA | | DANIFICADO |

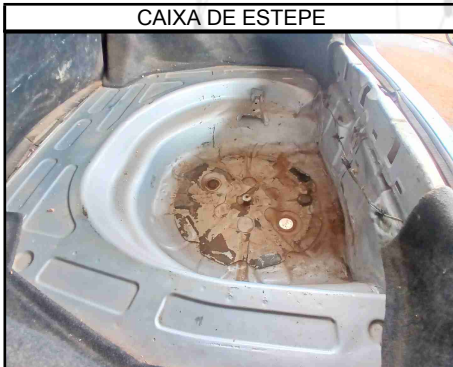
| CAIXA DE ESTEPE | | DANIFICADO |

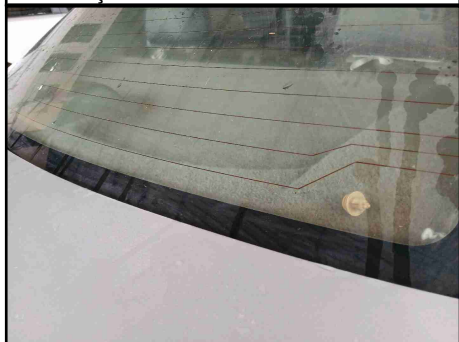
GRAVAÇÃO VIDRO TAMPA PORTA MALAS

| GRAVAÇÃO DO VIGIA TRASEIRO | | SEM GRAVAÇÃO |

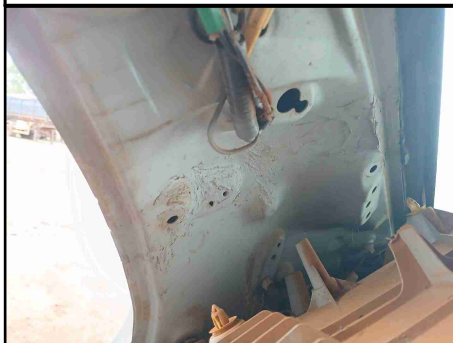
| COLUNA C DIREITA | | REPARADO(A) |

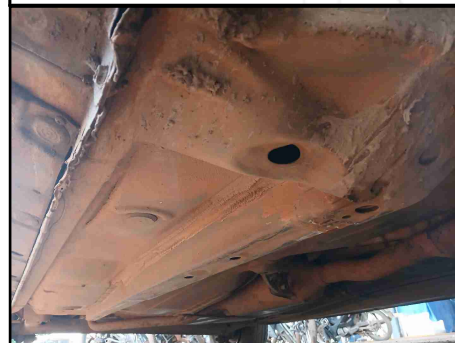
| ASSOALHO CENTRAL DIREITO | | DANIFICADO(A) |

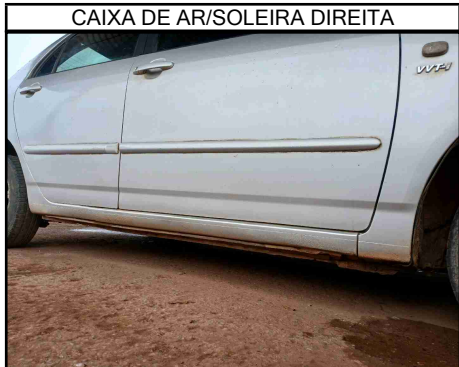
**CAIXA DE AR/SOLEIRA DIREITA**

| CAIXA DE AR DIREITA | | DANIFICADO(A) |

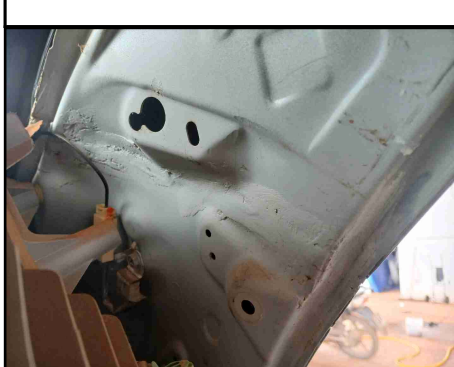
**COLUNA C ESQUERDA**

| COLUNA C ESQUERDA | | REPARADO(A) |

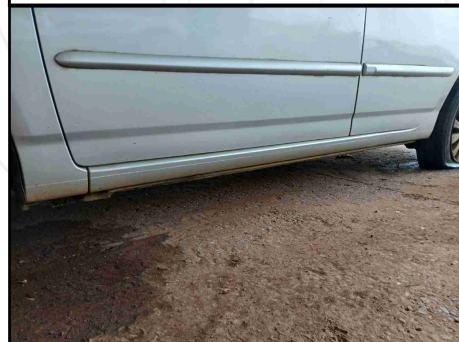
**CAIXA DE AR/ SOLEIRA ESQUERDA**

| CAIXA DE AR ESQUERDA | | DANIFICADO(A) |

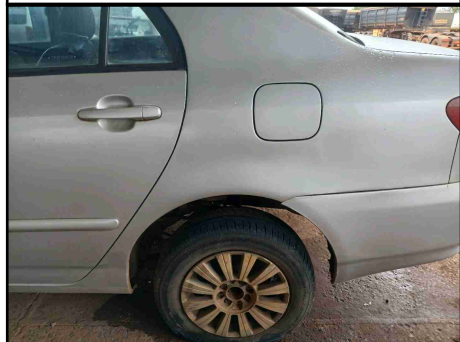
**CAIXA DE RODA TRASEIRA ESQUERDA**

| CAIXA DE RODA TRASEIRA ESQUERDA | | DANIFICADO(A) |
