Cliente: **CARBUY AUTOMOTIVE BUSINESS LTDA**CPF / CNPJ: **35.626.178/0001-27**Dt. Pedido: **07/10/2026**Dt. Vistoria: **09/10/2026**Dt. Baixa: **13/10/2026**Local: **CARBUY**

Placa: **PCD0D97** Marca: **VOLKSWAGEN** Modelo: **VIRTUS (1.6 MSI 16V )** Cód. Molicar: **05125101-2**

Chassi: **9BWDL5BZ9KP517511** Motor: **CNX503889** Cor: **Branca** Portas: **4** Ano/Modelo: **2018 / 2019**

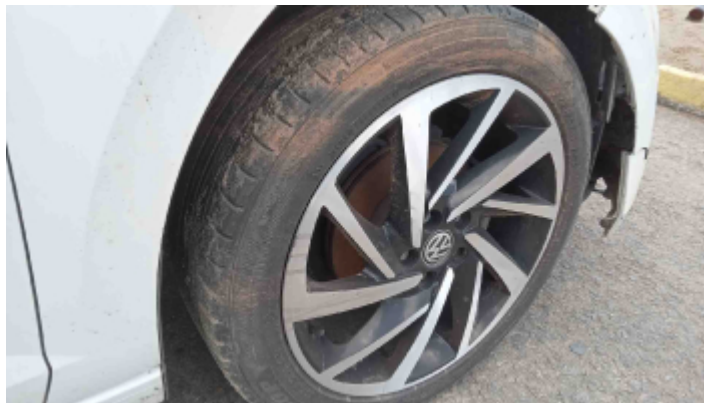
Foto Pneu Dianteiro Direito

| Bom | Sem Danos | Pneu Ruim | Pneu Ruim | Sem Danos | |

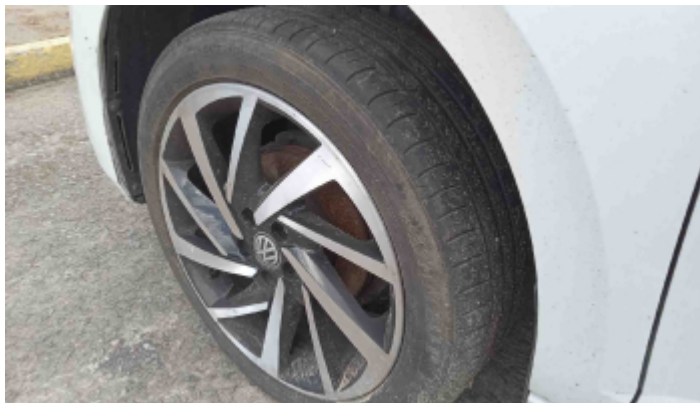
Foto Pneu Dianteiro Esquerdo

| Sem Danos | Sem Danos | Bom | Sem Danos | Pneu Ruim | |

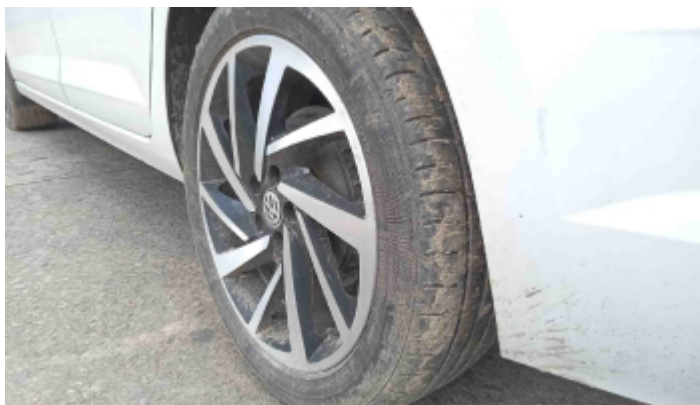
Foto Pneu Traseiro Esquerdo

| Pneu Ruim | Sem Danos | Sem Danos | Bom | | |

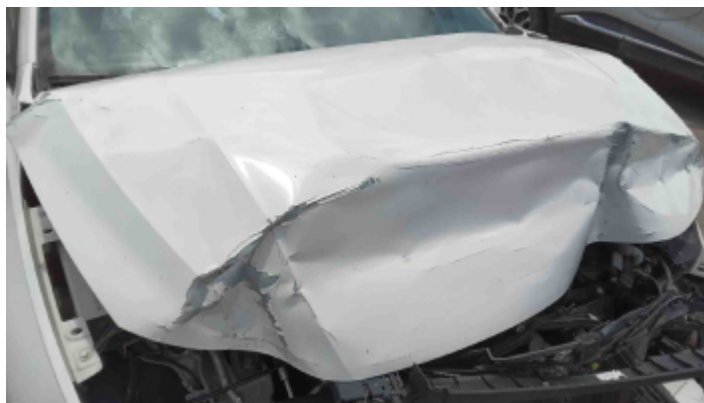
Foto Avaria Capô

**VII - Conservação****RUIM****VIII - Comentários****\* AIR BAG'S DEFLAGRADOS \*****\* CAIXA DE AR DIREITA, CAPO, PARA CHOQUE TRASEIRO, PARALAMA ESQUERDO, PARA LAMA DIREITO. PARA CHOQUE DIANTEIRO AMASSADOS E VIDRO PARA BRISA QUEBRADOS. FAROIS E GRADE FALTA \*****\* (DANOS ESTRUTURAIS) VEICULO COM DANOS NO CONJUNTO ESTRUTURAL DO MONO BLOCO ( PAINEL FRONTAL E LONGARINAS DIANTEIRAS DANIFICADOS )  
NECESSARIO LAUDO TECNICO DO INMETRO.**

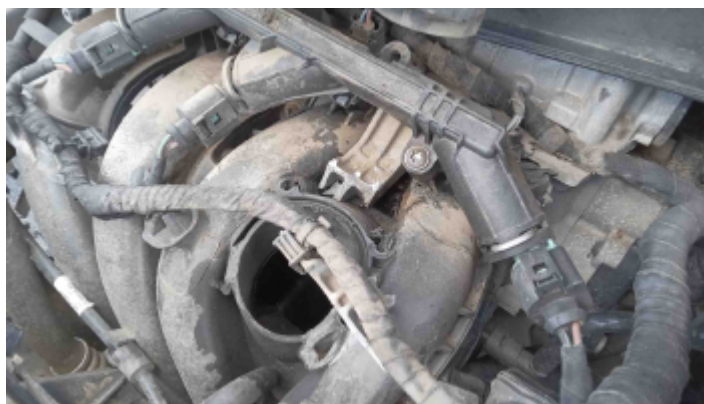
Foto Avaria Motor

| Limpador de Para-brisa | Coluna Dianteira Direita | Coluna Traseira Direita | Parachoque D | Teto do Veículo | Carenagem Frontal |
|---|---|---|---|---|---|
| Faltando Peças | Bom | Bom | | | |

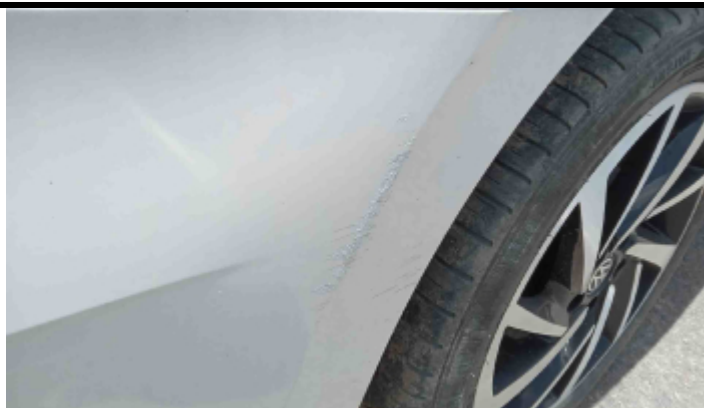
Foto Avaria Pára-Choque Traseiro

| Sem Danos | Sem Danos | Sem Danos | Sem Danos | Bom | Ralado |

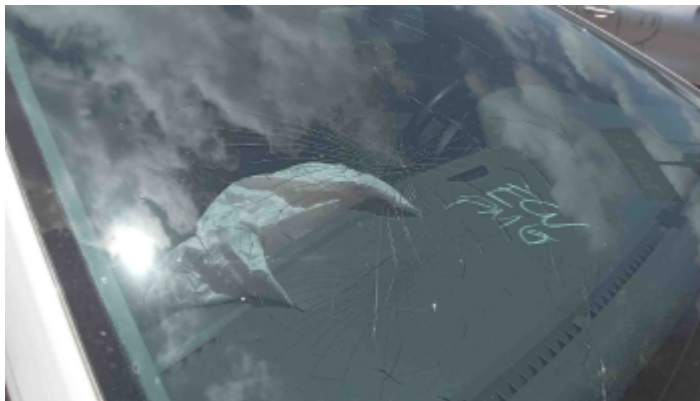
Foto Avaria Vidro Pára-brisa

| Amassado | Sem Danos | Sem Danos | Sem Danos | Sem Danos | Quebrado |

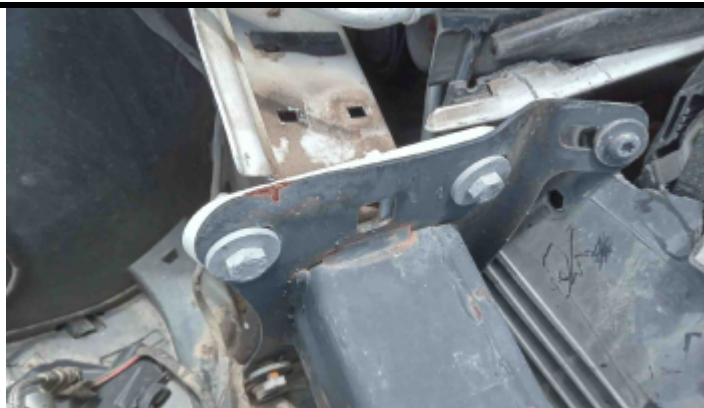
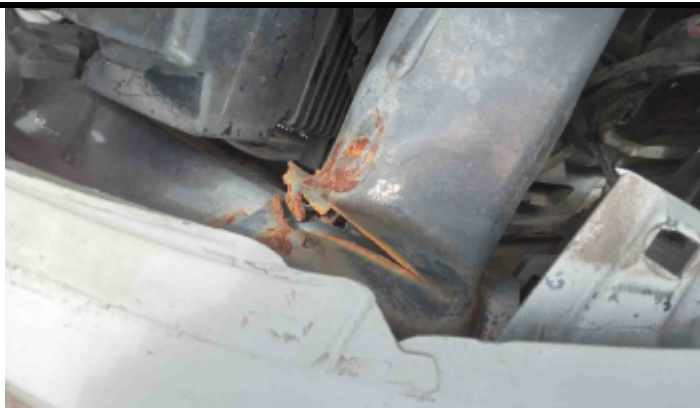
Foto Avaria Longarina Dianteira
