Cliente  
**CARBUY AUTOMOTIVE BUSINESS LTDA**

| | | | <b>VOLKSWAGEN 24250 CLC</b> | |
| <b>2010</b> | <b>2010</b> | | <b>6X2</b> | <b>BRANCA</b> |

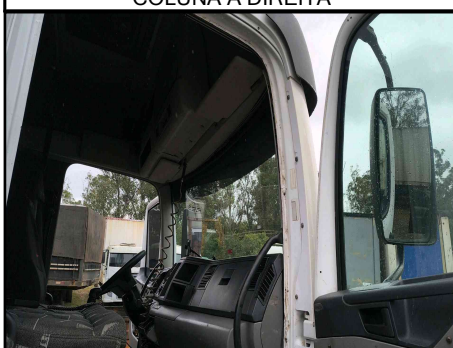
| COLUNA A DIREITA | | DANIFICADO(A) |

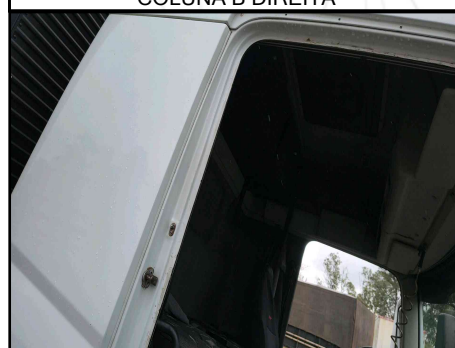
| COLUNA B DIREITA | | DANIFICADO(A) |

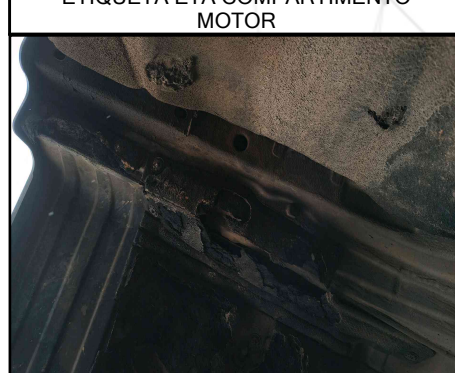
ETIQUETA ETA COMPARTIMENTO  
MOTOR

| ETIQUETA ETA DO COMPARTIMENTO | | AUSENTE |

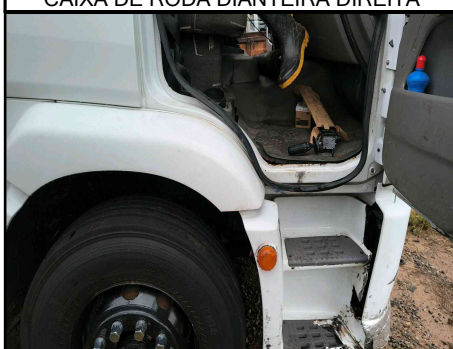
| CAIXA DE RODA DIANTEIRA DIREITA | | DANIFICADO(A) |

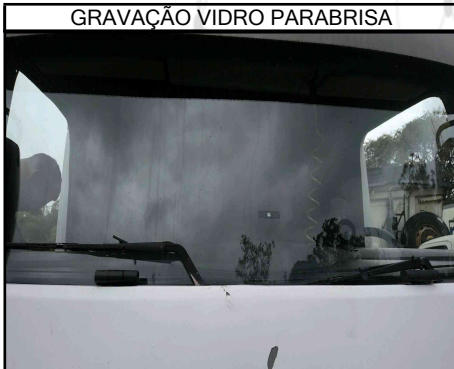
GRAVAÇÃO VIDRO PARABRISA

| GRAVAÇÃO DO VIDRO DO PARA-BRISA | | SEM GRAVAÇÃO |

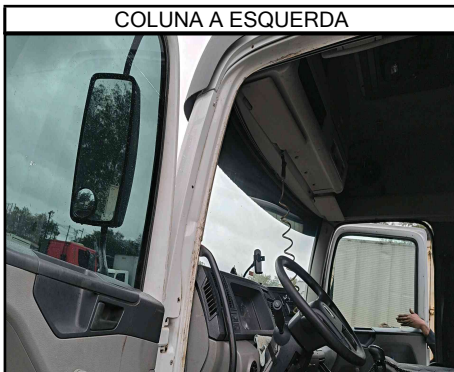
| COLUNA A ESQUERDA | | DANIFICADO(A) |

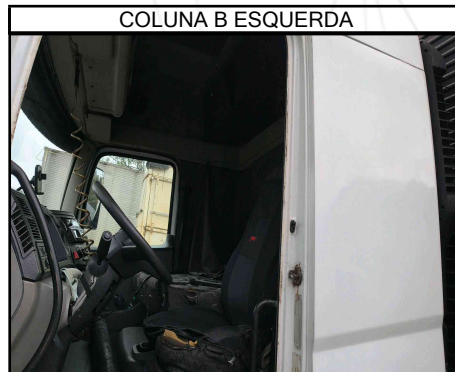
| COLUNA B ESQUERDA | | DANIFICADO(A) |

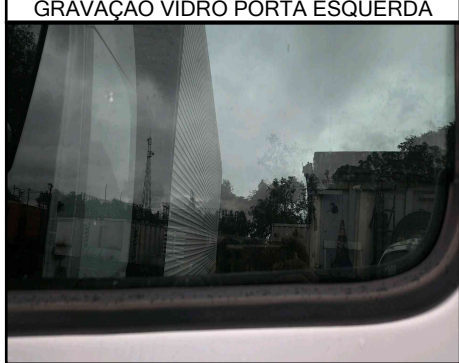
GRAVAÇÃO VIDRO PORTA ESQUERDA

| GRAVAÇÃO DO VIDRO DA PORTA ESQUERDA | | SEM GRAVAÇÃO |
