Cliente
CARBUY AUTOMOTIVE BUSINESS LTDA

PLACA	CHASSI	CHASSI BIN	MARCA/MODELO	
ANO FABRICAÇÃO	ANO MODELO	MOTOR BIN	FORD KA SE 1.0 HA	
2015	2015		MOTOR OBSERVADO	COR
COMBUSTÍVEL			ILEGÍVEL	BRANCA
ALCO/GASOL			KILOMETRAGEM	RENAVAM
CIDADE VISTORIA	ESTADO VISTORIA	UF VISTORIA	INACESSÍVEL	
PAULISTA	PE	PE	PATIO VISTORIA

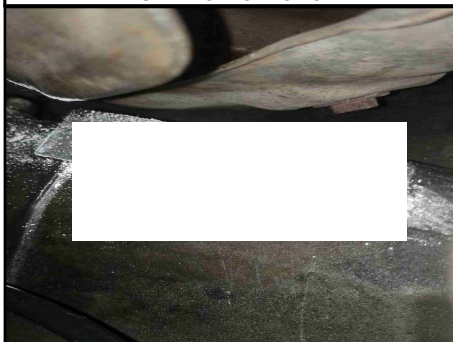
NÚMERO DO MOTOR

ILEGÍVEL
CONDIÇÃO NUMERAÇÃO DO CHASSI

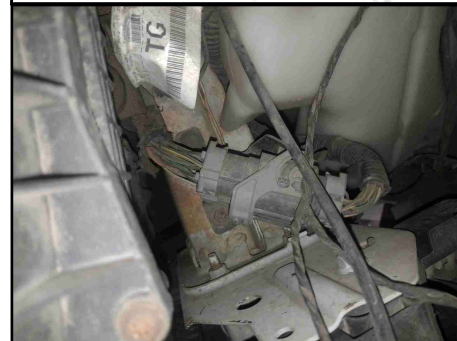
LONGARINA DIANTEIRA ESQUERDA

LEVES DANOS/REPAROS
LONGARINA DIANTEIRA PASSAGEIRO

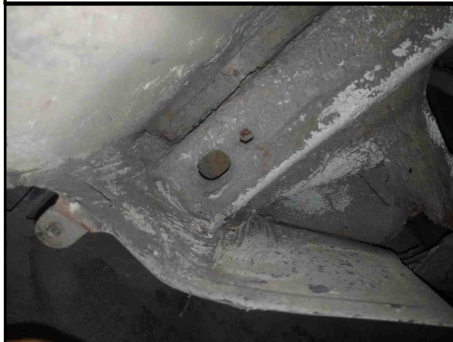
LONGARINA TRASEIRA ESQUERDA

GRAVES DANOS/REPAROS
LONGARINA TRASEIRA PASSAGEIRO	 	GRAVES DANOS/REPAROS

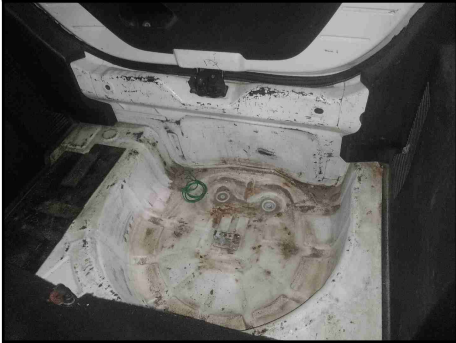
CAIXA DE ESTEPE - PAINEL TRASEIRO

GRAVES DANOS/REPAROS
PAINEL DIANTEIRO SUPERIOR

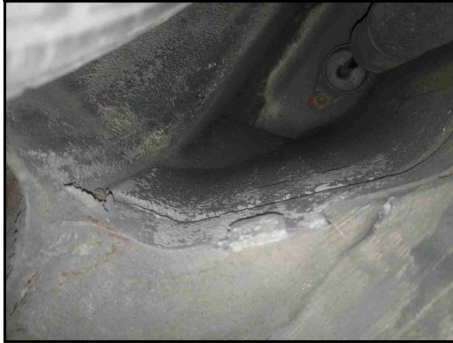
CAIXAS DE RODA TRASEIRA DIREITA

LEVES DANOS/REPAROS
CAIXA DE RODA TRASEIRA ESQUERDA

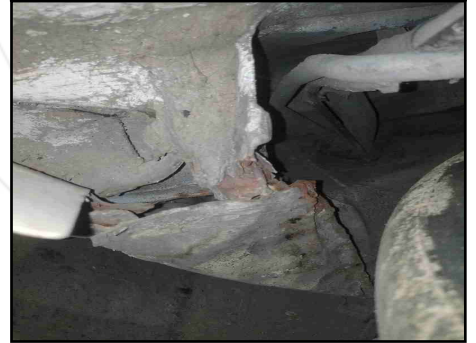
CAIXAS DE RODA TRASEIRA ESQUERDA

GRAVES DANOS/REPAROS
CAIXA DE ESTEPE - PAINEL TRASEIRO

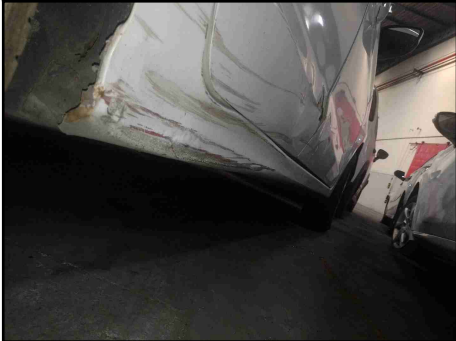
CAIXAS DE AR - SOLEIRA DIREITA

GRAVES DANOS/REPAROS

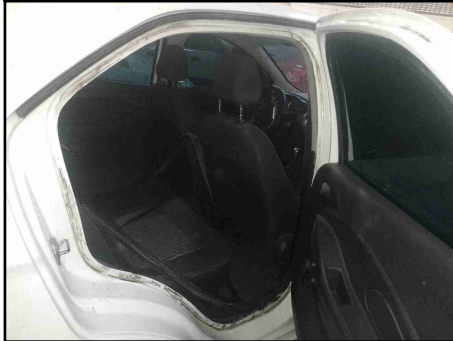
COLUNA B-C DIREITA

LEVES DANOS/REPAROS

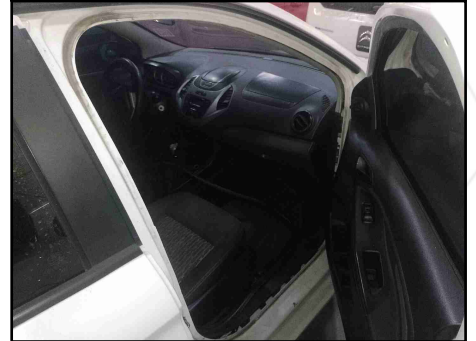
COLUNA A-B DIREITA

LEVES DANOS/REPAROS
COLUNA B-C PASSAGEIRO

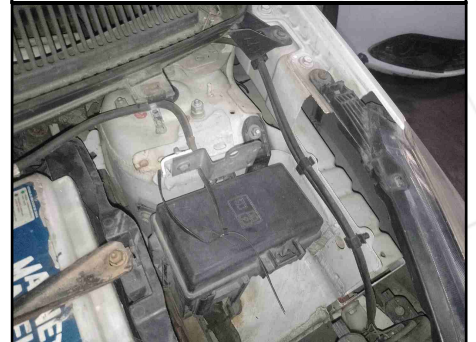
CAIXAS DE RODA DIANTEIRA ESQUERDA

LEVES DANOS/REPAROS
CAIXA DE RODA TRASEIRA DIREITA

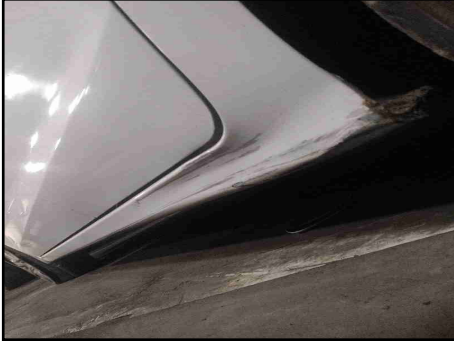
CAIXAS DE AR - SOLEIRA ESQUERDA

GRAVES DANOS/REPAROS
CAIXA DE AR / SOLEIRA DIREITA

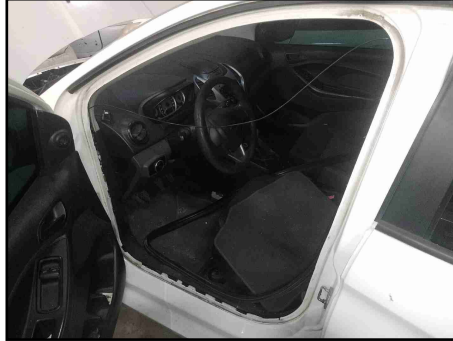
COLUNA A-B ESQUERDA

LEVES DANOS/REPAROS
COLUNA B-C MOTORISTA

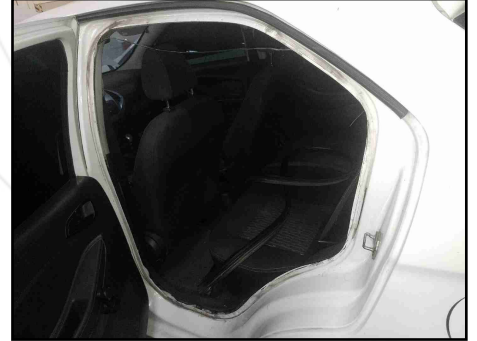
COLUNA B-C ESQUERDA

LEVES DANOS/REPAROS
COLUNA A-B PASSAGEIRO
