Cliente  
**CARBUY AUTOMOTIVE BUSINESS LTDA**

| | | | <b>VOLKSWAGEN VOYAGE</b> | |
| <b>2022</b> | <b>2023</b> | | <b>MPI</b> | <b>BRANCA</b> |

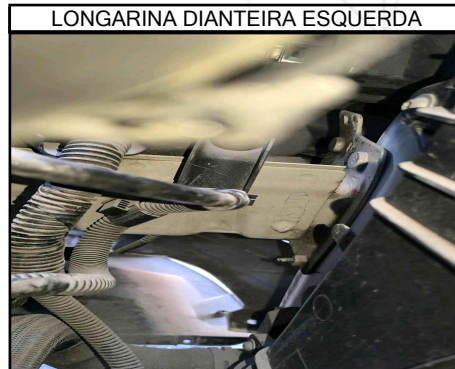
| LONGARINA DIANTEIRA ESQUERDA | | DANIFICADO(A) |

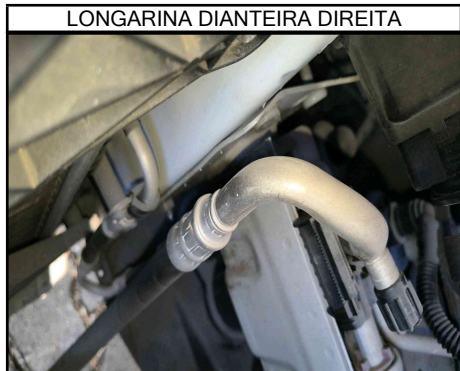
| LONGARINA DIANTEIRA DIREITA | | DANIFICADO(A) |

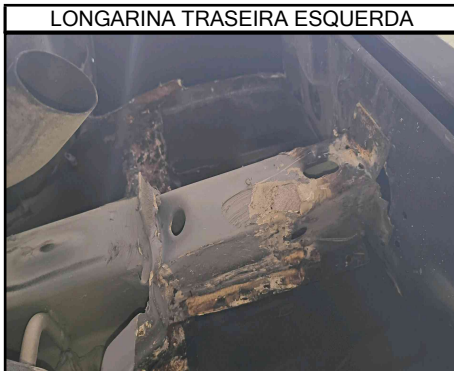
| LONGARINA TRASEIRA ESQUERDA | | DANIFICADO |

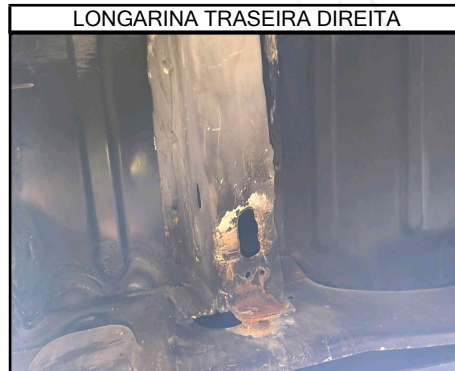
| LONGARINA TRASEIRA DIREITA | | DANIFICADO |

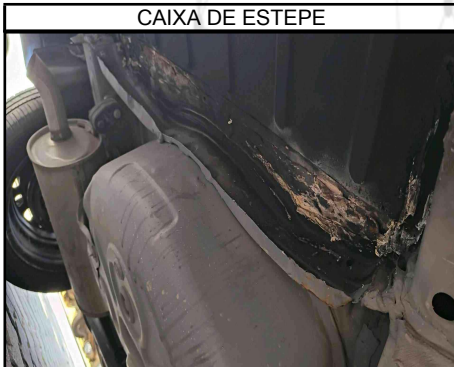
| CAIXA DE ESTEPE | | DANIFICADO |

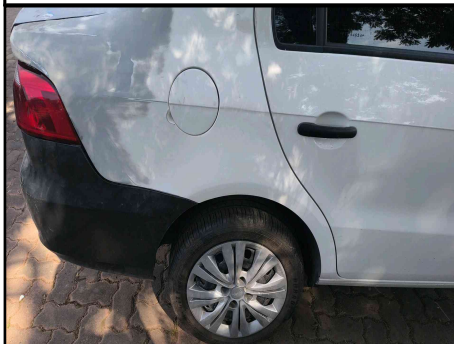
| CAIXA DE RODA TRASEIRA DIREITA | | REPARADO(A) |

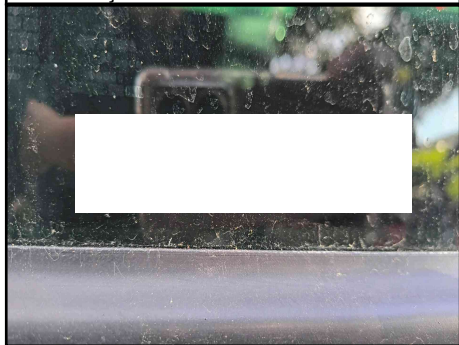
GRAVAÇÃO VIDRO DIANTEIRO DIREITO

| GRAVAÇÃO DO VIDRO DIANTEIRO DIREITO | | REMARCATO |

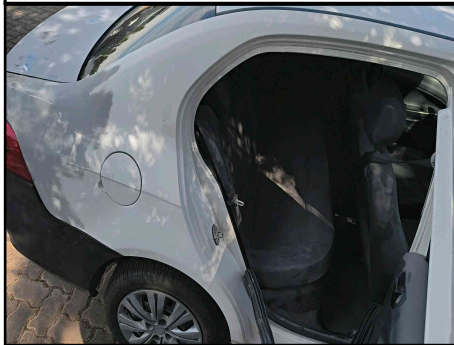
| COLUNA C DIREITA | | REPARADO(A) |

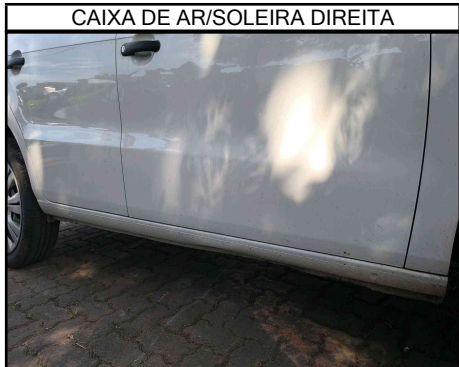
CAIXA DE AR/SOLEIRA DIREITA

| CAIXA DE AR DIREITA | | DANIFICADO(A) |

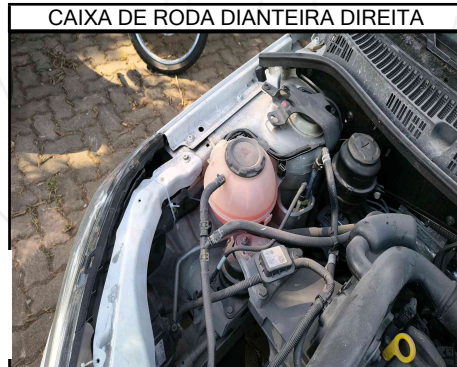
| CAIXA DE RODA DIANTEIRA DIREITA | | DANIFICADO(A) |

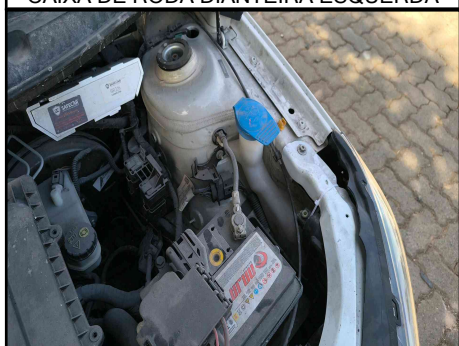
| CAIXA DE RODA DIANTEIRA ESQUERDA | | DANIFICADO(A) |

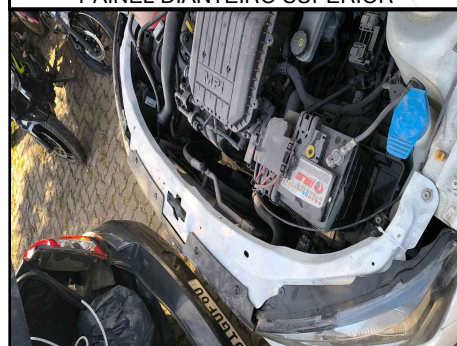
| PAINEL DIANTEIRO SUPERIOR | | DANIFICADO(A) |

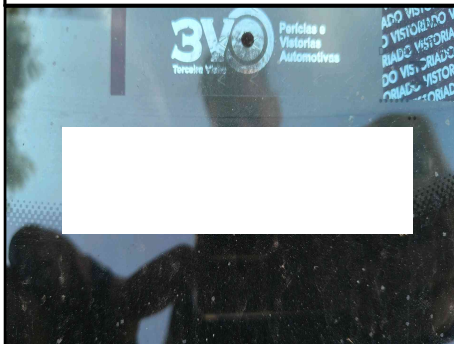
GRAVAÇÃO VIDRO PARABRISA

| GRAVAÇÃO DO VIDRO DO PARA-BRISA | | REMARCATO |

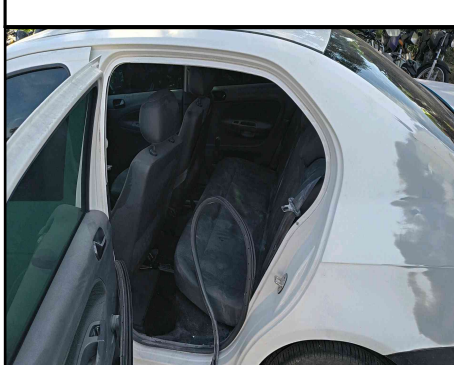
| COLUNA C ESQUERDA | | REPARADO(A) |

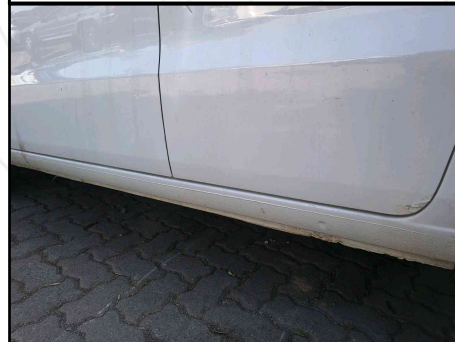
**CAIXA DE AR/ SOLEIRA ESQUERDA**

| CAIXA DE AR ESQUERDA | | DANIFICADO(A) |

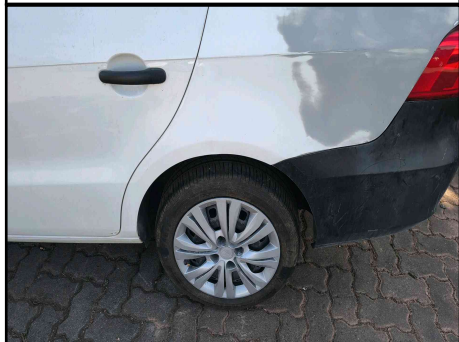
**CAIXA DE RODA TRASEIRA ESQUERDA**

| CAIXA DE RODA TRASEIRA ESQUERDA | | REPARADO(A) |
