Cliente
CARBUY AUTOMOTIVE BUSINESS LTDA

PLACA	CHASSI	CHASSI BIN	MARCA/MODELO	
			VW/8.160 DRC 4X2	
ANO FABRICAÇÃO	ANO MODELO	MOTOR BIN	MOTOR OBSERVADO	COR
2017	2018			BRANCA
COMBUSTÍVEL			KILOMETRAGEM	RENAVAM
DIESEL			INACESSÍVEL	
CIDADE VISTORIA	ESTADO VISTORIA	UF VISTORIA	PATIO VISTORIA	
PAULISTA	PE	PE

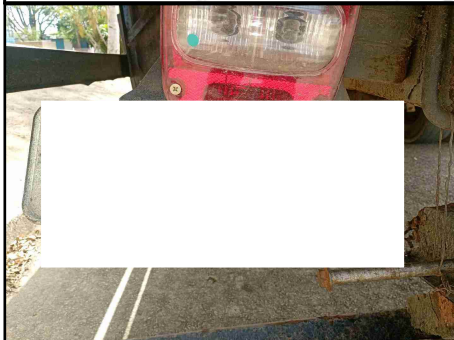
PLACA TRASEIRA

DANIFICADO(A)
PLACA DIANTEIRA	 	
NUMERAÇÃO DO MOTOR

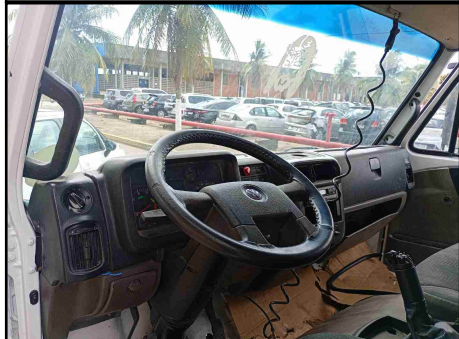
ASSOALHO CABINE DIREITO - REPARADO(A) / ASSOALHO CABINE ESQUERDO - REPARADO(A) / CAIXA DE RODA DIANTEIRA DIREITA - REPARADO(A) / CAIXA DE RODA DIANTEIRA ESQUERDA - REPARADO(A) / COLUNA A DIREITA - REPARADO(A) / COLUNA A ESQUERDA - REPARADO(A) / COLUNA B DIREITA - REPARADO(A) / COLUNA B ESQUERDA - REPARADO(A) / ETIQUETA ETA COMPARTIMENTO MOTOR - AUSENTE / GRAVAÇÃO VIDRO PARABRISA - SEM GRAVAÇÃO / GRAVAÇÃO VIDRO PORTA DIREITA - SEM GRAVAÇÃO / LONGARINA TRASEIRA DIREITA - DANIFICADO(A) / LONGARINA TRASEIRA ESQUERDA - DANIFICADO(A) / PANORAMICA PAINEL INTERNO - FALTANDO PEÇAS / PLACA TRASEIRA - DANIFICADO(A) / PLAQUETA CARROCERIA - AUSENTE

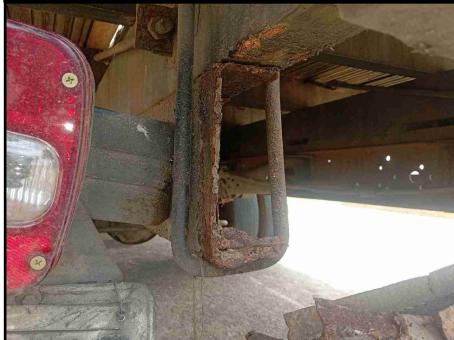
LONGARINA TRASEIRA DIREITA	 	DANIFICADO(A)
LONGARINA TRASEIRA ESQUERDA	 	DANIFICADO(A)
LONGARINA DIANTEIRA DIREITA	 	
LONGARINA DIANTEIRA ESQUERDA

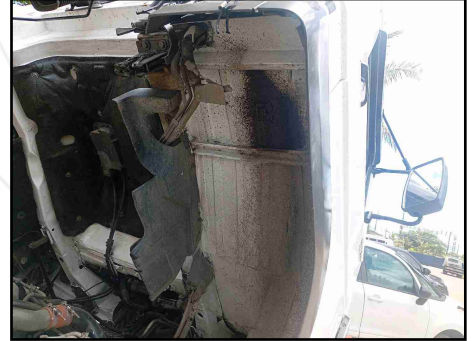
ASSOALHO CABINE DIREITO

REPARADO(A)
CAIXA DE RODA DIANTEIRA DIREITA

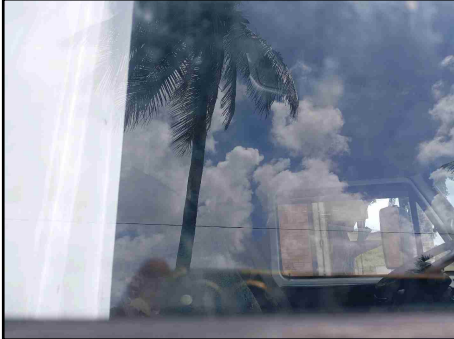
GRAVAÇÃO VIDRO PORTA DIREITA

SEM GRAVAÇÃO
GRAVAÇÃO DO VIDRO DA PORTA ESQUERDA

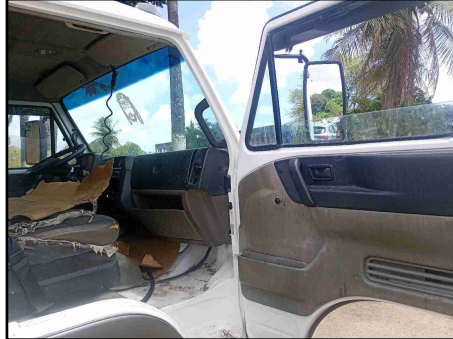
COLUNA A DIREITA

REPARADO(A)
COLUNA B DIREITA

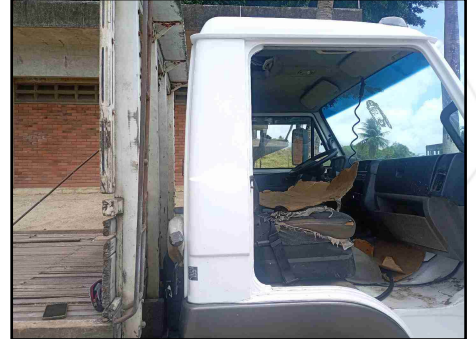
COLUNA B DIREITA

REPARADO(A)
COLUNA A ESQUERDA

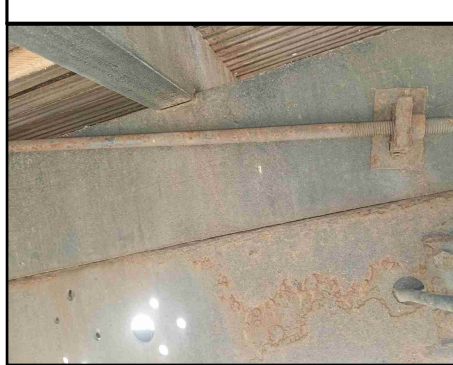
PLAQUETA CARROCERIA

AUSENTE
PLAQUETA DA CARROCERIA	 	AUSENTE

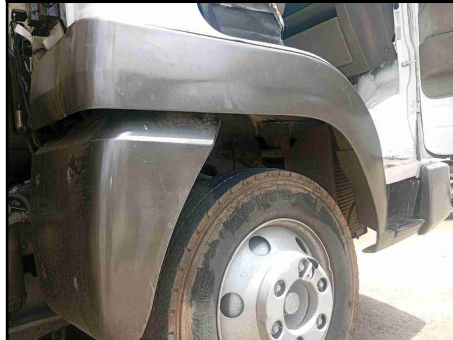
CAIXA DE RODA DIANTEIRA DIREITA

REPARADO(A)
CAIXA DE RODA DIANTEIRA ESQUERDA

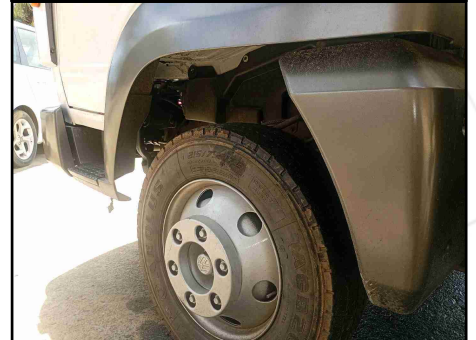
CAIXA DE RODA DIANTEIRA ESQUERDA

REPARADO(A)
ASSOALHO DA CABINE ESQUERDO

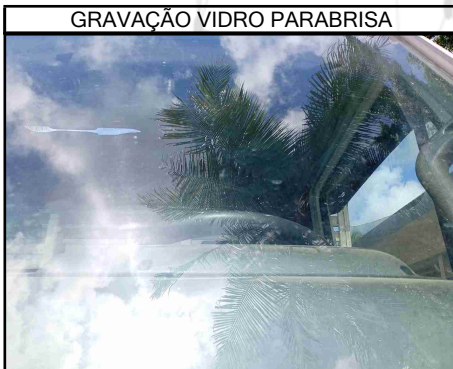
GRAVAÇÃO VIDRO PARABRISA

SEM GRAVAÇÃO
ETIQUETA ETA DA COLUNA	 	
ETIQUETA ETA DO COMPARTIMENTO

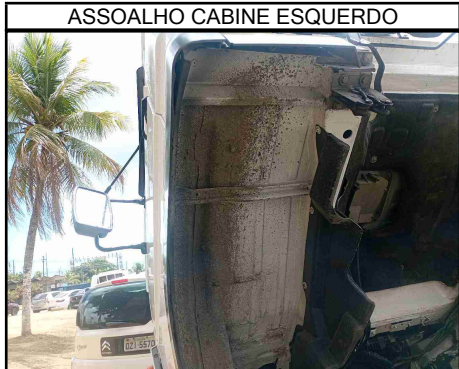
ASSOALHO CABINE ESQUERDO

REPARADO(A)

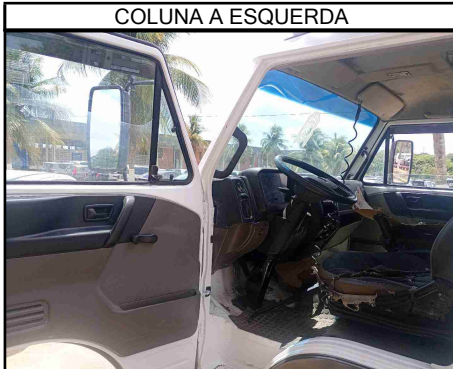
COLUNA A ESQUERDA

REPARADO(A)
COLUNA B ESQUERDA

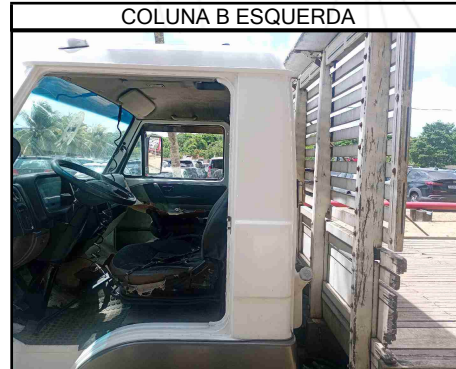
COLUNA B ESQUERDA

REPARADO(A)
