Cliente  
**CARBUY AUTOMOTIVE BUSINESS LTDA**

| ANO FABRICAÇÃO | ANO MODELO | MOTOR BIN | <b>FORD KA SE 1.0 SD B</b> | |

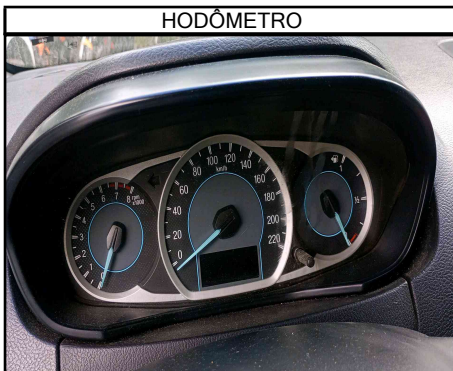
HODÔMETRO

| | | | <b>INACESSÍVEL</b> | |

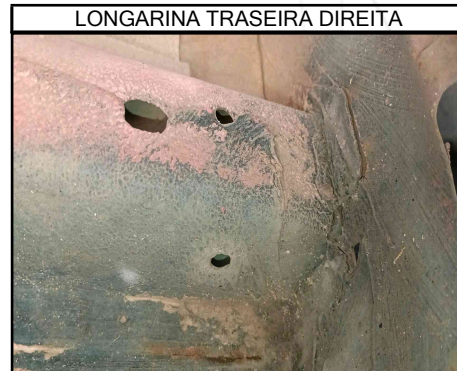
CAIXA DE AR/SOLEIRA DIREITA DANIFICADO(A) / COLUNA C ESQUERDA REPARADO(A) / ETIQUETA ETA COLUNA AUSENTE / PORTA TRASEIRA PASSAGEIRO NÃO ABRE, COLUNA PARCIALMENTE ANALISADA / HODÔMETRO INACESSÍVEL / LONGARINA TRASEIRA DIREITA DANIFICADO

| LONGARINA TRASEIRA DIREITA | | DANIFICADO |

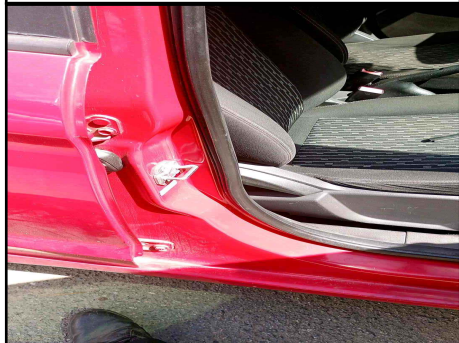
ETIQUETA ETA COLUNA

| ETIQUETA ETA DA COLUNA | | AUSENTE |

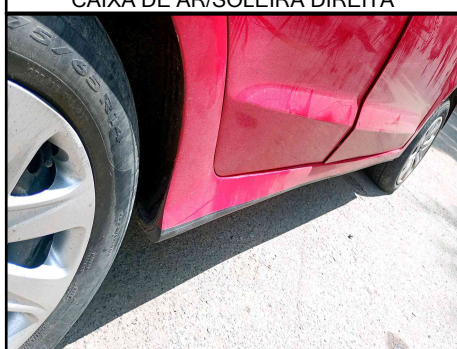
CAIXA DE AR/SOLEIRA DIREITA

| CAIXA DE AR DIREITA | | DANIFICADO(A) |

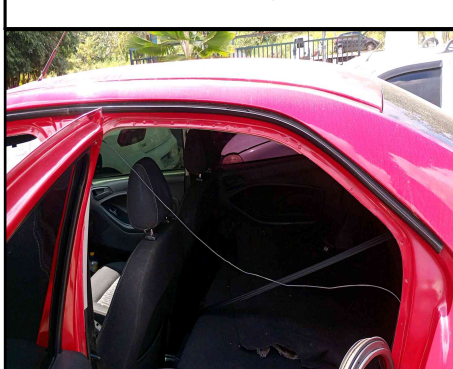
| COLUNA C ESQUERDA | | REPARADO(A) |
