Cliente  
**VIP LEILÕES GESTÃO E LOGÍSTICA**

| PLACA<br><b>MKI0142</b> | CHASSI<br><b>9BRK29BT1D0004717</b> | CHASSI BIN<br><b>9BRK29BT1D0004717</b> | MARCA/MODELO<br><b>TOYOTA ETIOS HB XLS</b> |
| CIDADE VISTORIA<br><b>ILHOTA</b> | ESTADO VISTORIA<br><b>SC</b> | UF VISTORIA<br><b>SC</b> | PATIO VISTORIA<br><b>CARSTENS - JOINVILE - SC</b> |

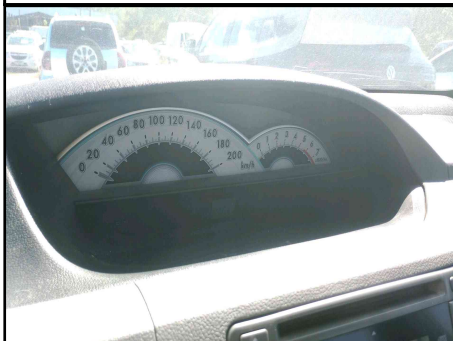
HODÔMETRO

**HODÔMETRO DESLIGADO, ASSOALHO CENTRAL (DIR/ESQ) DANIFICADO(A), CAIXA DE AR/SOLEIRAS (DIR/ESQ) DANIFICADO(A), CAIXA DE RODA DIANTEIRA ESQUERDA DANIFICADO(A), CAIXA DE RODA TRASEIRA DIREITA DANIFICADO(A), COLUNA A ESQUERDA DANIFICADO(A), COLUNA C ESQUERDA DANIFICADO(A), COLUNA CENTRAL ESQUERDA DANIFICADO(A), GRAVAÇÃO VIDRO PARABRISA REMARCADO), LONGARINA DIANTEIRA DIREITA DANIFICADO(A), PAINEL DIANTEIRO SUPERIOR DANIFICADO(A), TETO DANIFICADO(A) CONFORME PESQUISA, VEÍCULO APRESENTA HISTÓRICO DE SINISTRO, HISTÓRICO ESTE QUE NÃO NOS INFORMA A ORIGEM DO MESMO. DESTA FORMA NÃO PODENDO SER APONTADO QUAISQUER INDÍCIOS DE ENCHENTE OU OUTRO TIPO DE AVARIA PROVENIENTE DA COMERCIALIZAÇÃO EM PÁTIO.**

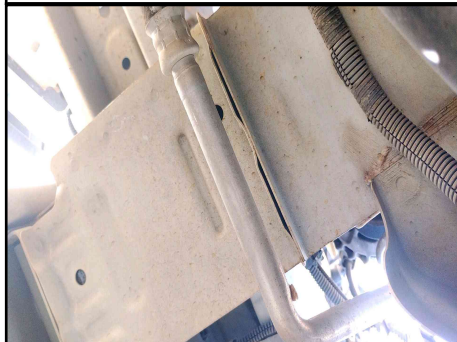
| LONGARINA DIANTEIRA DIREITA | ⚠ | DANIFICADO(A) |

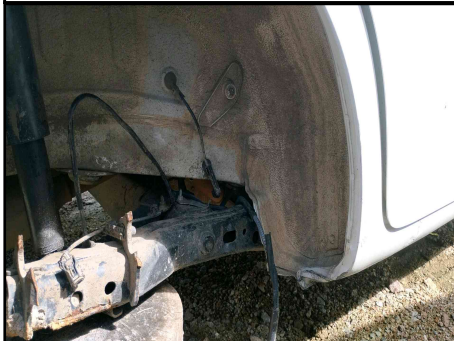
CAIXA DE RODA TRASEIRA DIREITA

| <b>CAIXA DE RODA TRASEIRA DIREITA</b> | | DANIFICADO(A) |

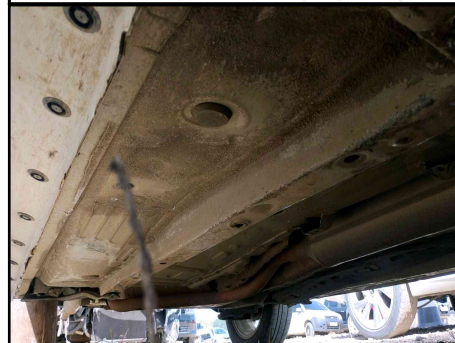
ASSOALHO CENTRAL DIREITO

| <b>ASSOALHO CENTRAL DIREITO</b> | | DANIFICADO(A) |

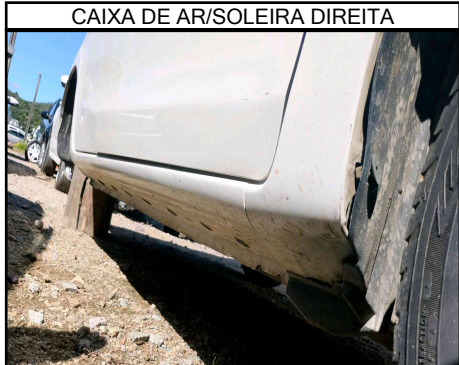
**CAIXA DE AR/SOLEIRA DIREITA**

| <b>CAIXA DE AR DIREITA</b> | | DANIFICADO(A) |

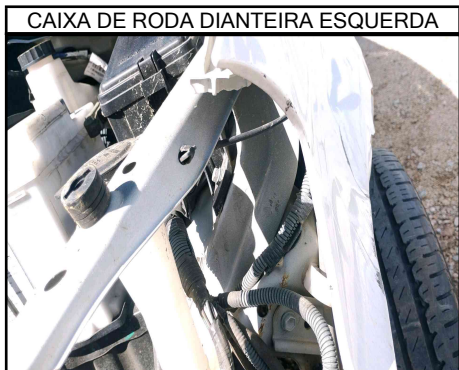
**CAIXA DE RODA DIANTEIRA ESQUERDA**

| <b>CAIXA DE RODA DIANTEIRA ESQUERDA</b> | | DANIFICADO(A) |

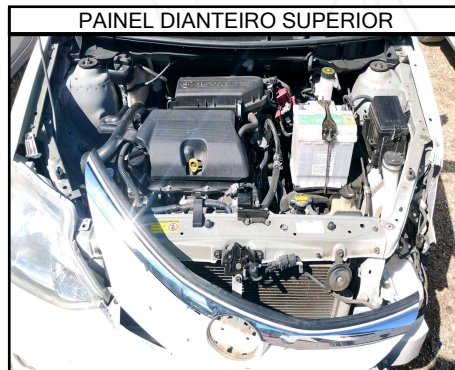
**PAINEL DIANTEIRO SUPERIOR**

| <b>PAINEL DIANTEIRO SUPERIOR</b> | | DANIFICADO(A) |

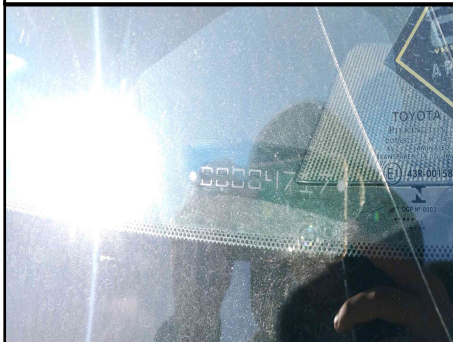
**GRAVAÇÃO VIDRO PARABRISA**

| GRAVAÇÃO DO VIDRO DO PARA-BRISA | ⚠ | REMARcado |

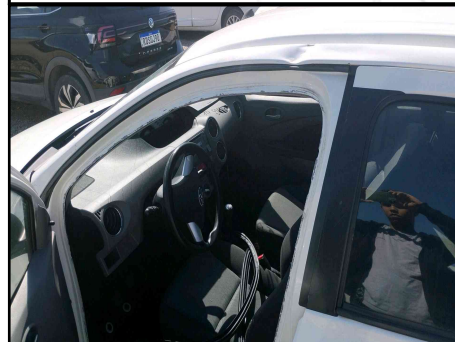
**COLUNA A ESQUERDA**

| <b>COLUNA A ESQUERDA</b> | | DANIFICADO(A) |

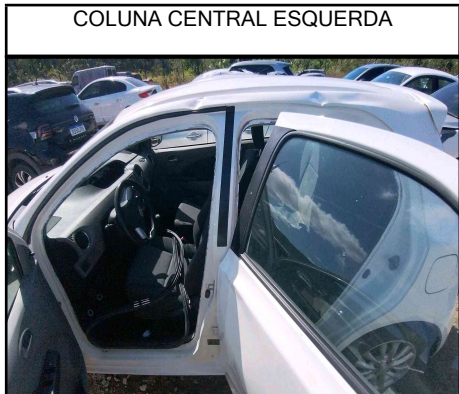
**COLUNA CENTRAL ESQUERDA**

| <b>COLUNA CENTRAL ESQUERDA</b> | | DANIFICADO(A) |

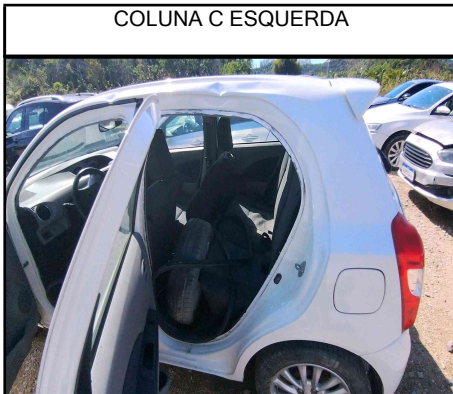
**COLUNA C ESQUERDA**

| <b>COLUNA C ESQUERDA</b> | | DANIFICADO(A) |

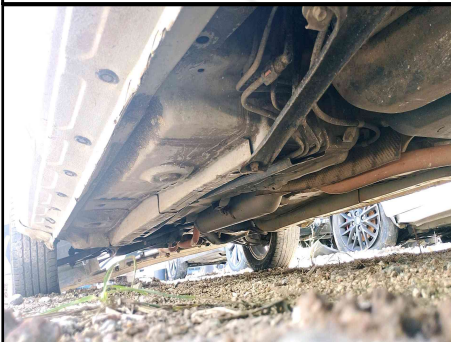
ASSOALHO CENTRAL ESQUERDO

| <b>ASSOALHO CENTRAL ESQUERDO</b> | | DANIFICADO(A) |

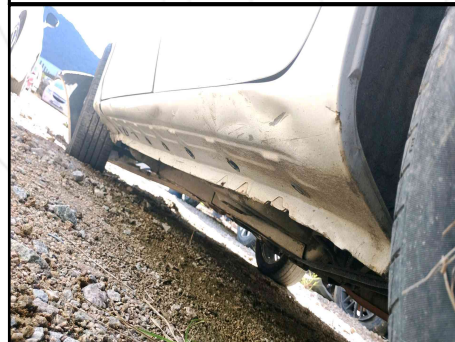
CAIXA DE AR/ SOLEIRA ESQUERDA

| <b>CAIXA DE AR ESQUERDA</b> | | DANIFICADO(A) |
