Cliente  
**VIP LEILÕES GESTÃO E LOGÍSTICA**

**DADOS DO VEÍCULO**

| PLACA | CHASSI | CHASSI BIN | MARCA/MODELO |
|---|---|---|---|
| <b>RPK8E68</b> | <b>9882261RNNKE72909</b> | <b>9882261RNNKE72909</b> | <b>FIAT TORO FREED AT9 4X4</b> |

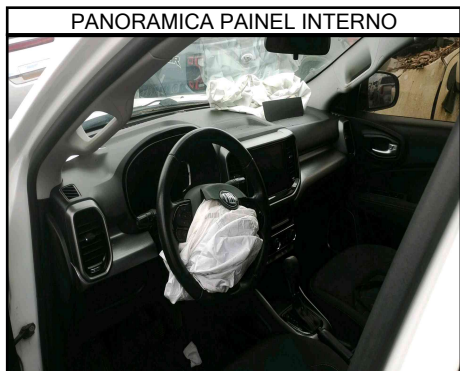
HODÔMETRO INACESSÍVEL  
CAIXA DE RODA DIANTEIRA DIREITA DANIFICADO(A)  
CAIXA DE RODA DIANTEIRA ESQUERDA DANIFICADO(A)  
LONGARINA DIANTEIRA DIREITA DANIFICADO(A)  
LONGARINA DIANTEIRA ESQUERDA DANIFICADO(A)  
PAINEL DIANTEIRO SUPERIOR DANIFICADO(A)  
LONGARINA TRASEIRA DIREITA DANIFICADO  
LONGARINA TRASEIRA ESQUERDA DANIFICADO  
PLACA DIANTEIRA AUSENTE  
PANORAMICA PAINEL INTERNO AIR BAG VOLANTE ACIONADO, AIR BAG PAINEL ACIONADO

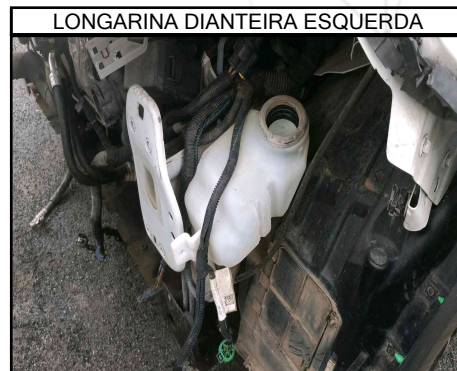
| LONGARINA DIANTEIRA ESQUERDA | | DANIFICADO(A) |

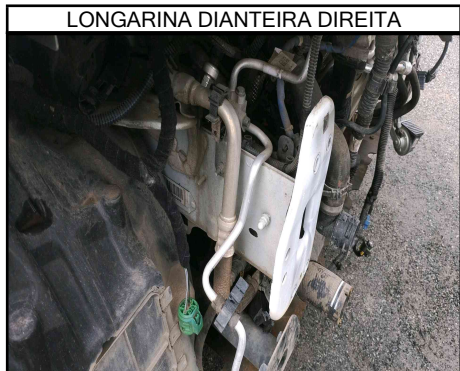
| LONGARINA DIANTEIRA DIREITA | | DANIFICADO(A) |

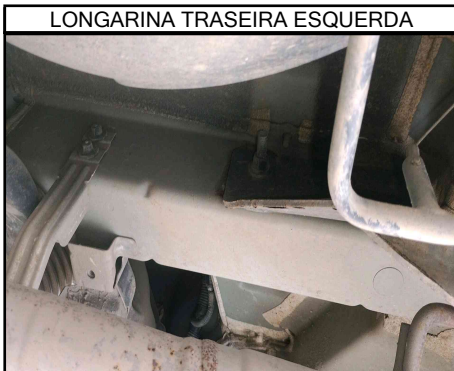
| LONGARINA TRASEIRA ESQUERDA | | DANIFICADO |

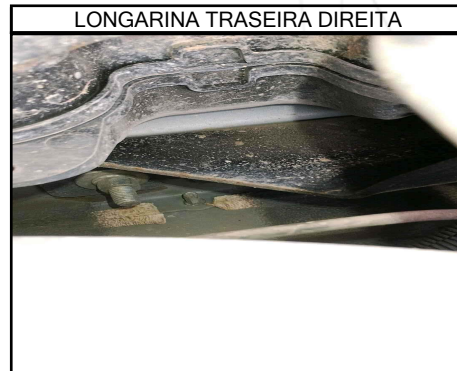
| LONGARINA TRASEIRA DIREITA | | DANIFICADO |

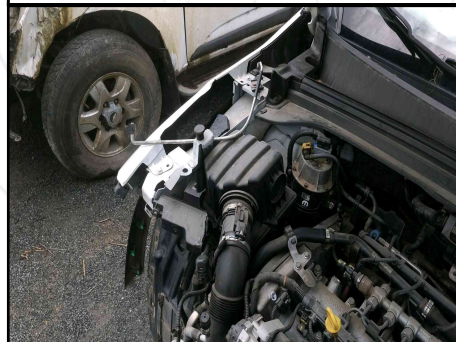
| CAIXA DE RODA DIANTEIRA DIREITA | | DANIFICADO(A) |

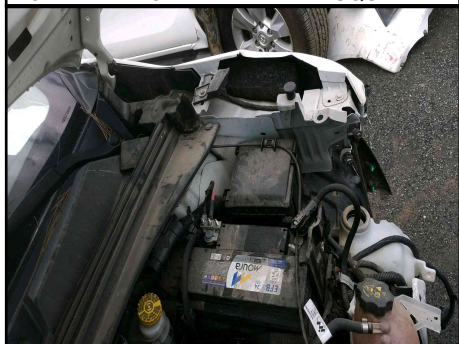
| CAIXA DE RODA DIANTEIRA ESQUERDA | | DANIFICADO(A) |

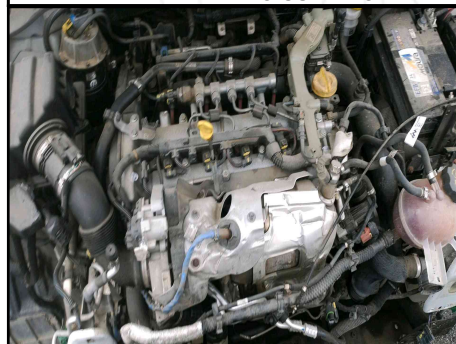
| PAINEL DIANTEIRO SUPERIOR | | DANIFICADO(A) |
