**BANCO ITAÚ**  
PLENAVER VISTORIA VEICULAR  
CNPJ: 22.749.502/0001-52  
(11) 5031-4102

Data:01/10/2025

Estado: Pernambuco Código MOLICAR: 04004419-1 RENAULT KWID ZEN 1.0 MT 4p Eta./Gas. Ano Fabricação: 2022 Ano Modelo: 2023  
Passageiros: 5 Peso em ordem de marcha(kg): 818 Potência Máxima: 68 CV

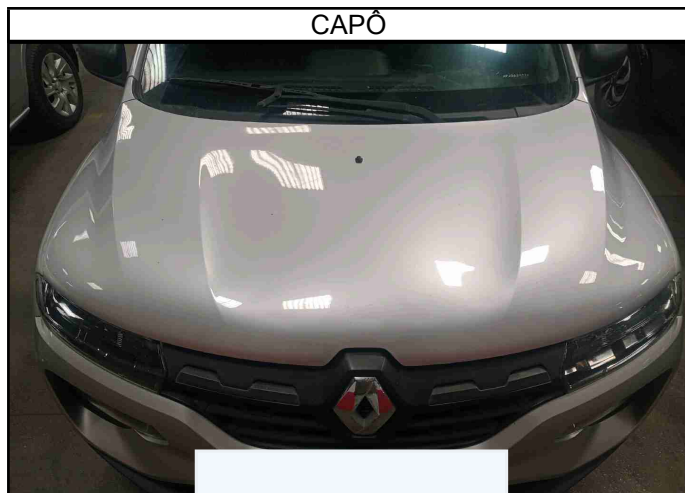
CAPO

| <b>CAPÔ</b> | Danificado Reparável |

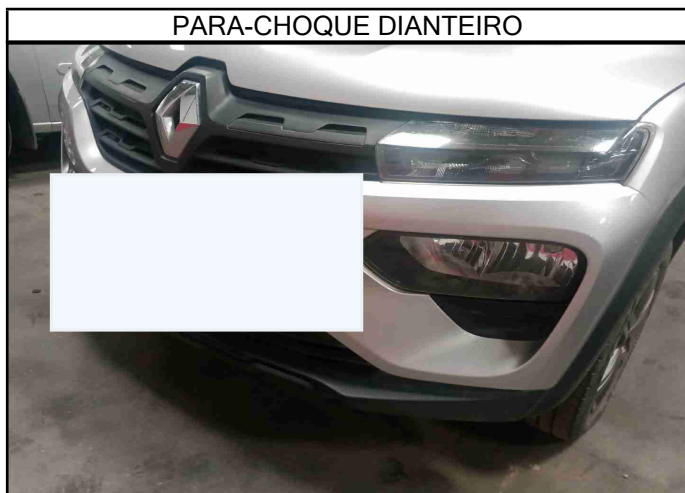
PARA-CHOQUE DIANTEIRO

| <b>PARA-CHOQUE DIANTEIRO</b> | Danificado Reparável |

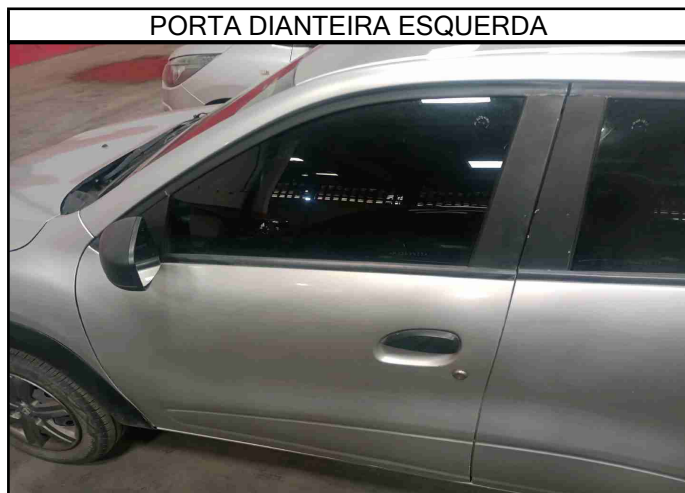
| PORTA DIANTEIRA ESQUERDA | Danificado Reparável |

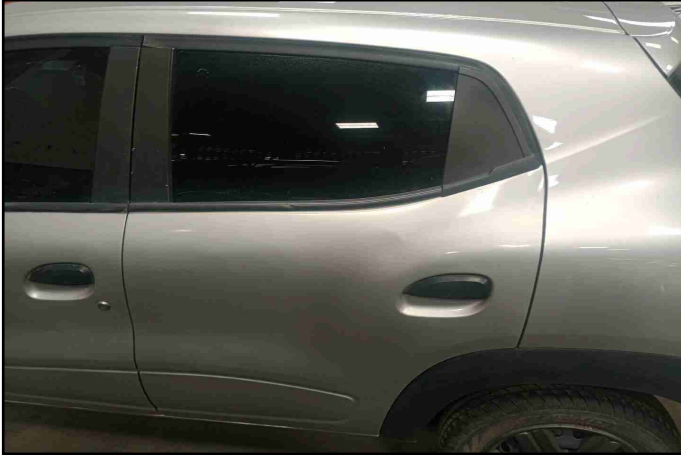
| PORTA TRASEIRA ESQUERDA | Danificado Reparável |

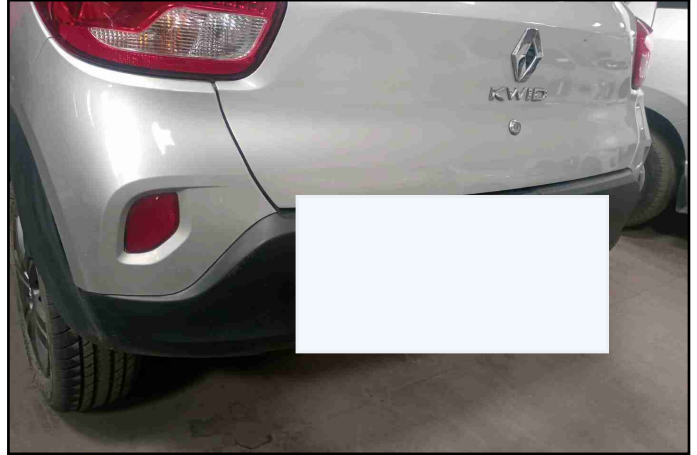
PARA-CHOQUE TRASEIRO

| <b>PARA-CHOQUE TRASEIRO</b> | Danificado Reparável |

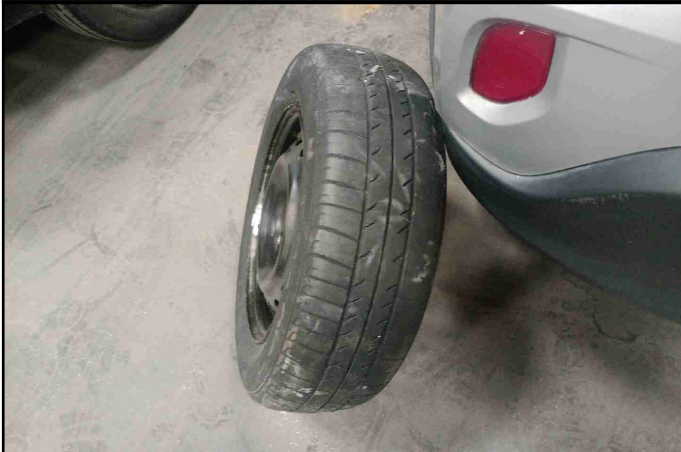
PNEU ESTEPE

| <b>PNEU ESTEPE</b> | Necessário a Troca |

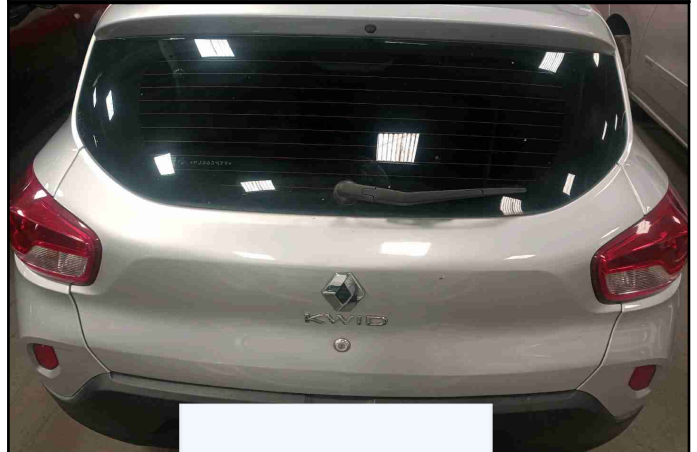
PORTA MALAS

| <b>PORTA MALAS</b> | Danificado Reparável |

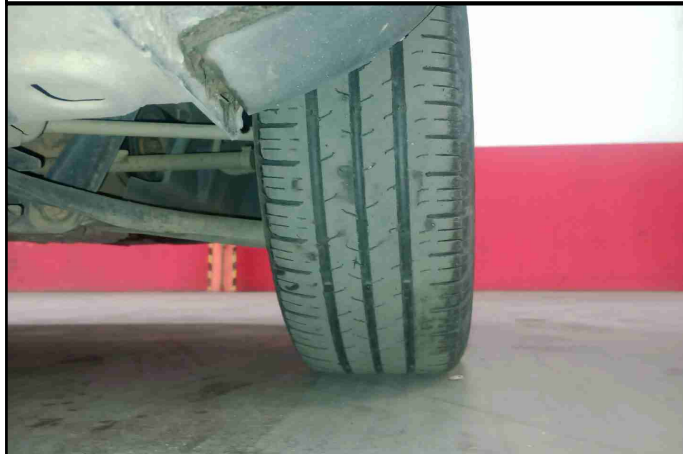
| PNEU DIANTEIRO DIREITO | Meia-Vida |

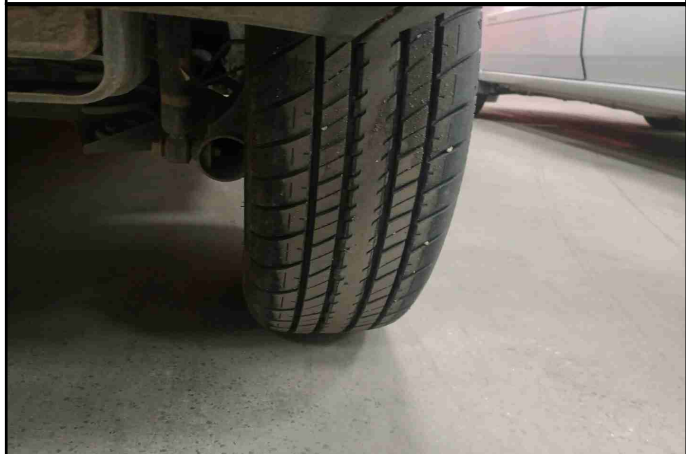
| PNEU TRASEIRO DIREITO | Meia-Vida |

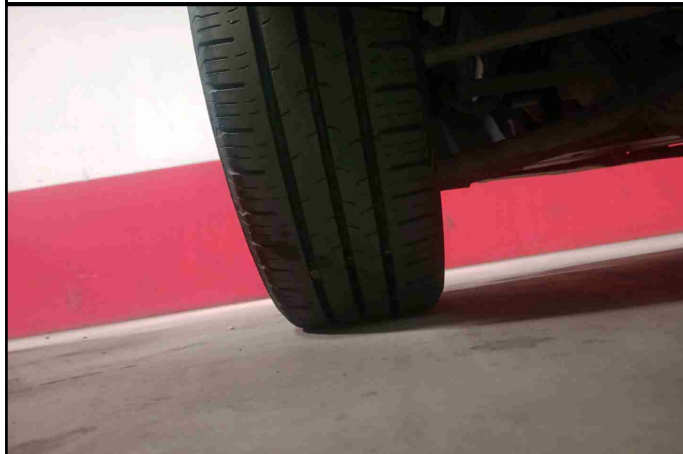
| PNEU DIANTEIRO ESQUERDO | Meia-Vida |

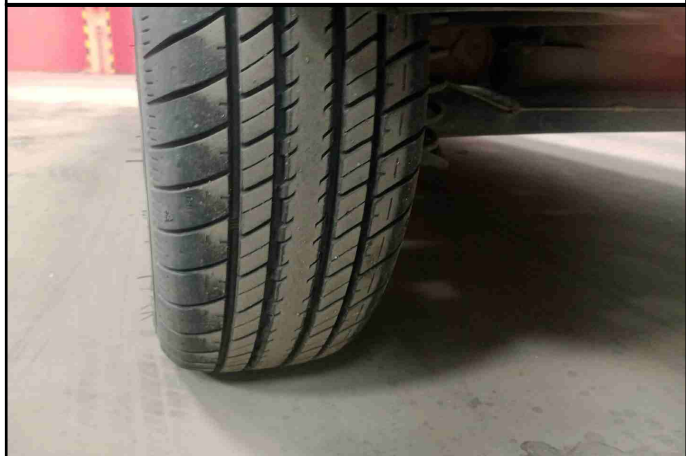
PNEU TRASEIRO ESQUERDO

| PNEU TRASEIRO ESQUERO | Meia-Vida |

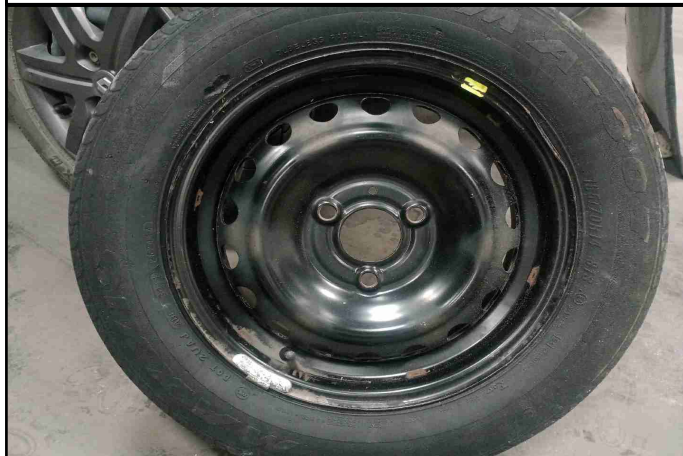
| RODA ESTEPE | Danificado Reparável |
