**DADOS DO VEÍCULO**

PLACA	CHASSI	CHASSI BIN	MARCA/MODELO	
ANO FABRICAÇÃO	ANO MODELO	MOTOR BIN	<b>FORD KA SE 10 HA B</b>	COR
<b>2017</b>	<b>2018</b>		MOTOR OBSERVADO	<b>PRATA</b>
COMBUSTÍVEL			KILOMETRAGEM	RENAVAM
<b>GAS/ALC/GN</b>			<b>INACESSÍVEL</b>	
CIDADE VISTORIA	ESTADO VISTORIA	UF VISTORIA	PATIO VISTORIA	
<b>DUQUE DE CAXIAS</b>	<b>RJ</b>	<b>RJ</b>

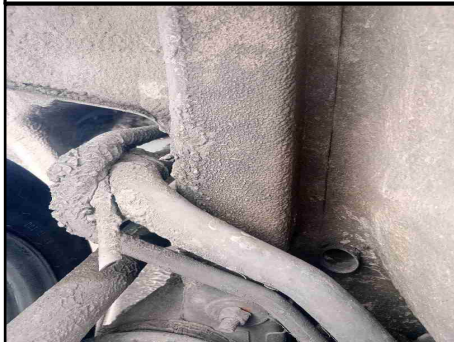
<b>DANIFICADO</b>
LONGARINA TRASEIRA ESQUERDA	 	<b>DANIFICADO</b>
LONGARINA DIANTEIRA DIREITA

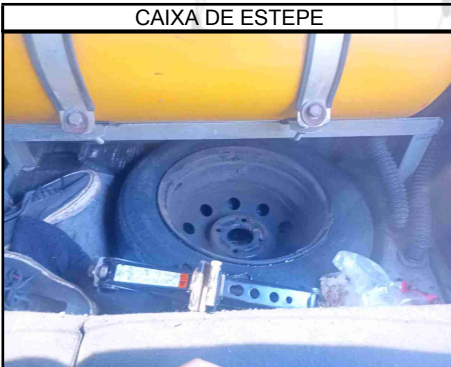
CAIXA DE ESTEPE

DANIFICADO
PAINEL TRASEIRO

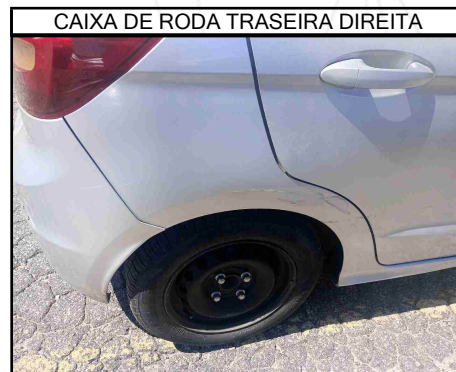
CAIXA DE RODA TRASEIRA DIREITA

DANIFICADO(A)
ASSOALHO CENTRAL DIREITO

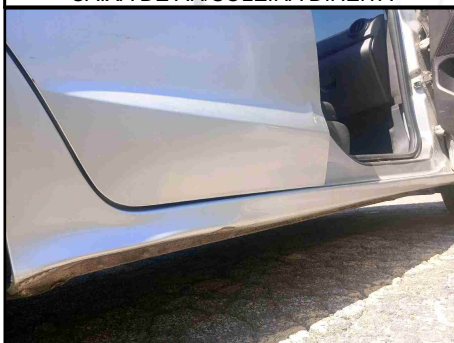
CAIXA DE AR/SOLEIRA DIREITA

DANIFICADO(A)
CAIXA DE RODA DIANTEIRA DIREITA

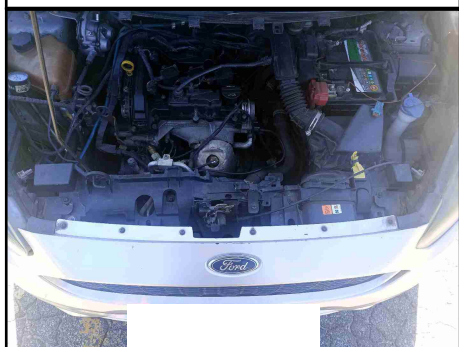
PAINEL DIANTEIRO SUPERIOR

DANIFICADO(A)
CAIXA DE AR ESQUERDA

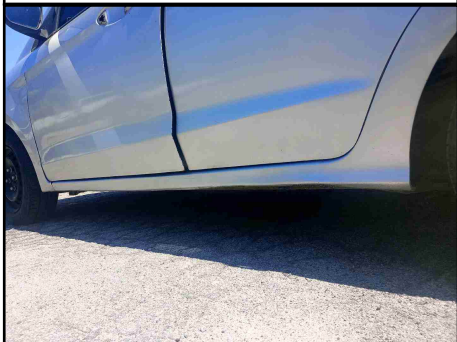
CAIXA DE AR/ SOLEIRA ESQUERDA

DANIFICADO(A)
CAIXA DE RODA TRASEIRA ESQUERDA
