Cliente
CARBUY AUTOMOTIVE BUSINESS LTDA

DADOS DO VEÍCULO

PLACA	CHASSI	CHASSI BIN	MARCA/MODELO CHEVROLET ONIX 10MT LT2	COR PRETA
ANO FABRICAÇÃO 2020	ANO MODELO 2020	MOTOR BIN	MOTOR OBSERVADO	RENAVAM
COMBUSTÍVEL ALCO/GASOL			KILOMETRAGEM 109171	
CIDADE VISTORIA PAULISTA	ESTADO VISTORIA PE	UF VISTORIA PE	PATIO VISTORIA

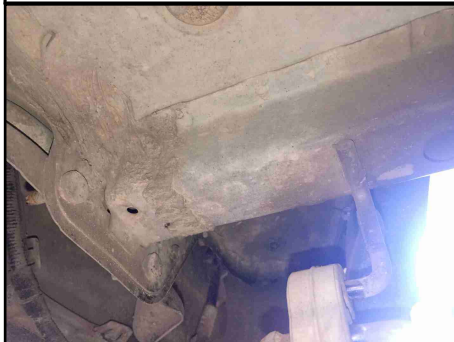
LONGARINA TRASEIRA ESQUERDA

LONGARINA DIANTEIRA MOTORISTA	 	
LONGARINA DIANTEIRA PASSAGEIRO	 	
LONGARINA TRASEIRA MOTORISTA	 	GRAVES DANOS/REPAROS
LONGARINA TRASEIRA PASSAGEIRO	 	GRAVES DANOS/REPAROS

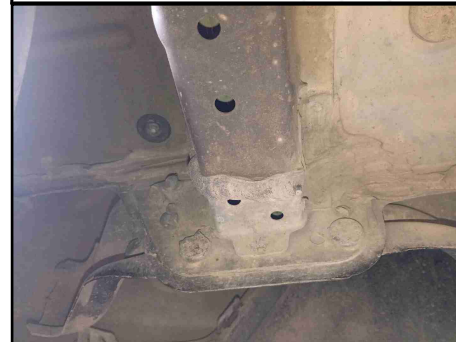
CAIXA DE ESTEPE - PAINEL TRASEIRO LEVES DANOS/REPAROS / CAIXAS DE AR - SOLEIRA DIREITA LEVES DANOS/REPAROS / CAIXAS DE AR - SOLEIRA ESQUERDA LEVES DANOS/REPAROS / ETIQUETA ETA COLUNA B DIREITA DANIFICADA / ETIQUETA ETA COMPARTIMENTO MOTOR DANIFICADA / LONGARINA TRASEIRA DIREITA GRAVES DANOS/REPAROS / LONGARINA TRASEIRA ESQUERDA GRAVES DANOS/REPAROS / PAINEL DIANTEIRO SUPERIOR LEVES DANOS/REPAROS

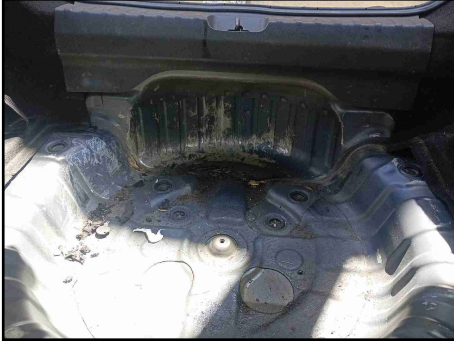
CAIXA DE ESTEPE - PAINEL TRASEIRO

LEVES DANOS/REPAROS
PAINEL DIANTEIRO SUPERIOR

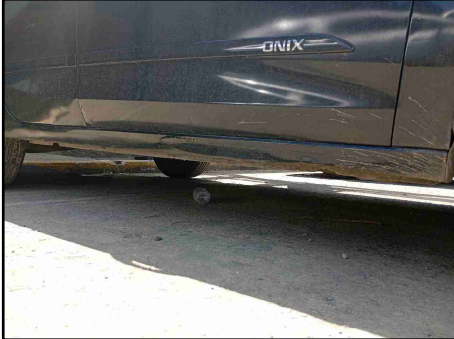
CAIXAS DE AR - SOLEIRA DIREITA

LEVES DANOS/REPAROS
CAIXA DE AR / SOLEIRA DIREITA

LEVES DANOS/REPAROS

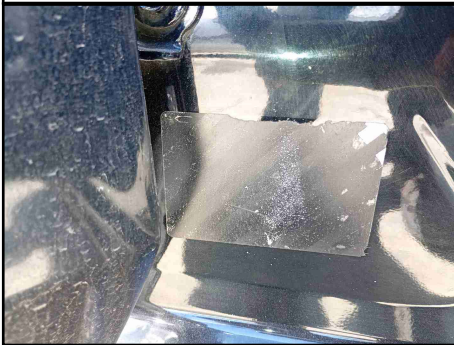
CONDIÇÃO ETIQUETA ETA COLUNA B DIREITA

DANIFICADA
CONDIÇÃO ETIQUETAS DE NUMERAÇÃO

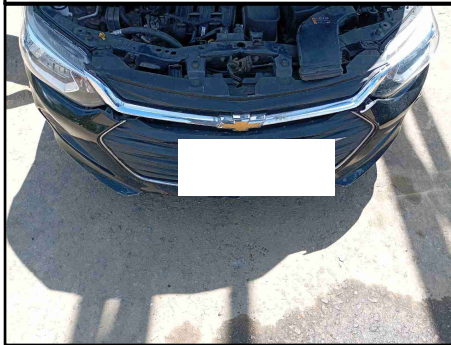
PAINEL DIANTEIRO SUPERIOR

LEVES DANOS/REPAROS
CAIXA DE AR / SOLEIRA ESQUERDA
