Cliente  
**CARBUY AUTOMOTIVE BUSINESS LTDA**

**DADOS DO VEÍCULO**

| PLACA | CHASSI | CHASSI BIN | MARCA/MODELO | |
|---|---|---|---|---|
| | | | <b>VW/GOL 1.0 GIV</b> | |

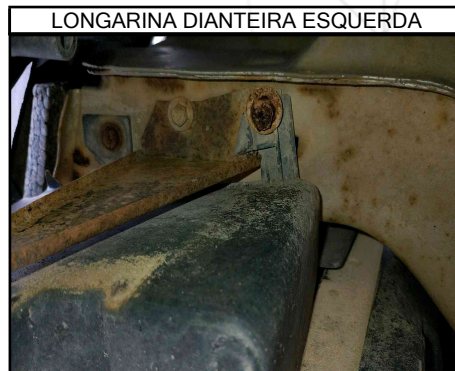
| LONGARINA DIANTEIRA ESQUERDA | | DANIFICADO(A) |

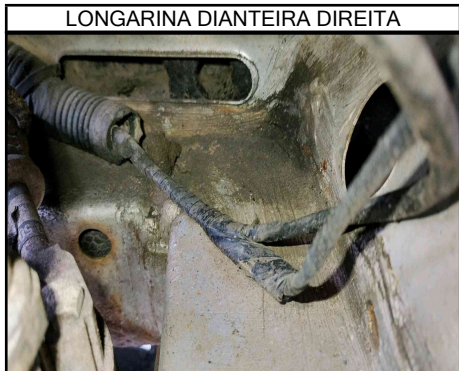
| LONGARINA DIANTEIRA DIREITA | | DANIFICADO(A) |

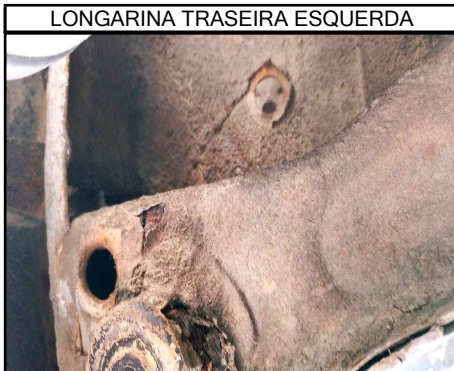
| LONGARINA TRASEIRA ESQUERDA | | DANIFICADO |

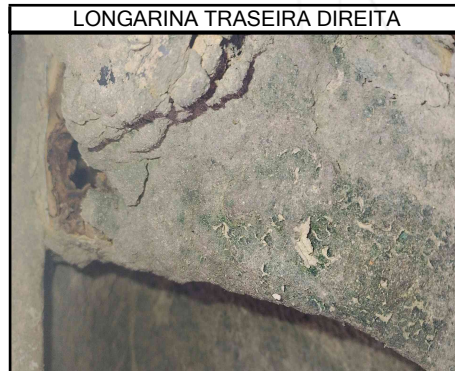
| LONGARINA TRASEIRA DIREITA | | DANIFICADO |

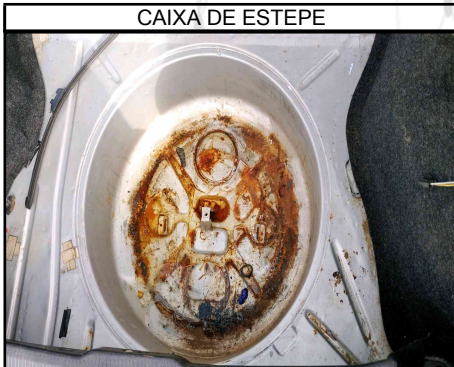
| CAIXA DE ESTEPE | | DANIFICADO |

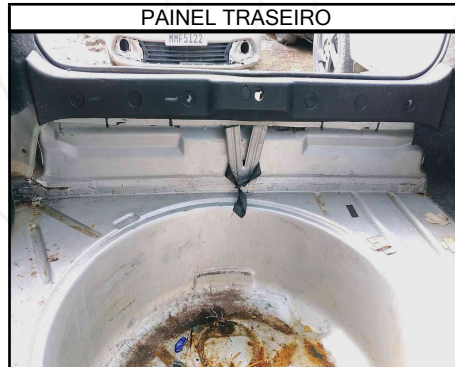
ASSOALHO CENTRAL DIREITO DANIFICADO(A) / ASSOALHO CENTRAL ESQUERDO DANIFICADO(A) / CAIXA DE AR/ SOLEIRA ESQUERDA DANIFICADO(A) / CAIXA DE AR/SOLEIRA DIREITA DANIFICADO(A) / CAIXA DE ESTEPE DANIFICADO / CAIXA DE RODA DIANTEIRA DIREITA DANIFICADO(A) / CAIXA DE RODA DIANTEIRA ESQUERDA DANIFICADO(A) / COLUNA A ESQUERDA DANIFICADO(A) / COLUNA CENTRAL DIREITA DANIFICADO(A) / LONGARINA DIANTEIRA DIREITA DANIFICADO(A) / LONGARINA DIANTEIRA ESQUERDA DANIFICADO(A) / LONGARINA TRASEIRA DIREITA DANIFICADO / LONGARINA TRASEIRA ESQUERDA DANIFICADO / PAINEL TRASEIRO DANIFICADO

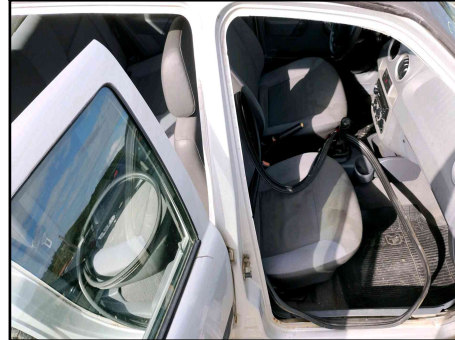
| COLUNA CENTRAL DIREITA | | DANIFICADO(A) |

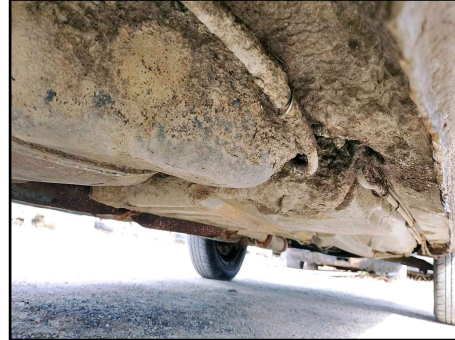
| ASSOALHO CENTRAL DIREITO | | DANIFICADO(A) |

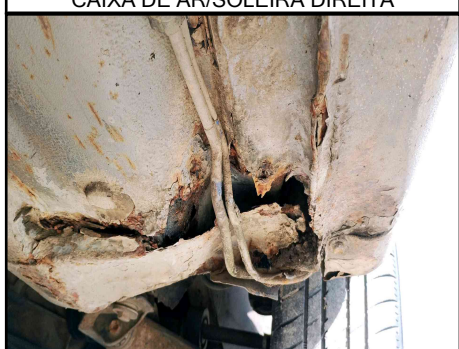
CAIXA DE AR/SOLEIRA DIREITA

| CAIXA DE AR DIREITA | | DANIFICADO(A) |

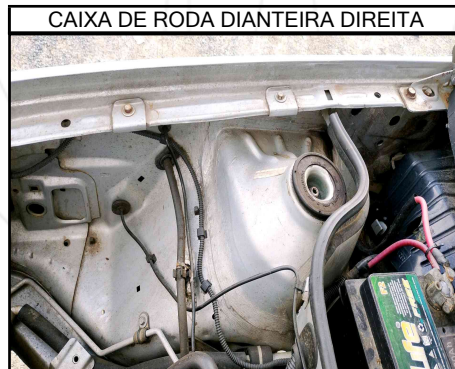
| CAIXA DE RODA DIANTEIRA DIREITA | | DANIFICADO(A) |

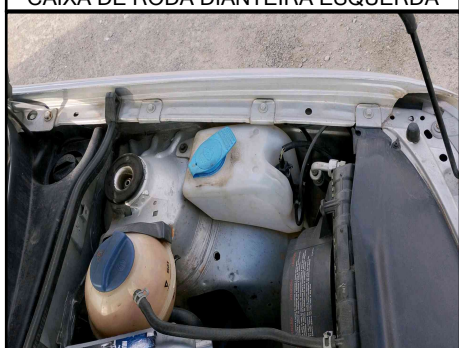
| CAIXA DE RODA DIANTEIRA ESQUERDA | | DANIFICADO(A) |

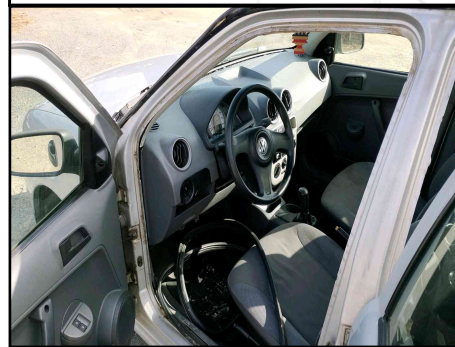
| COLUNA A ESQUERDA | | DANIFICADO(A) |

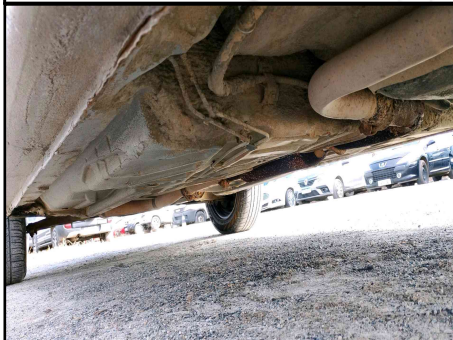
| ASSOALHO CENTRAL ESQUERDO | | DANIFICADO(A) |

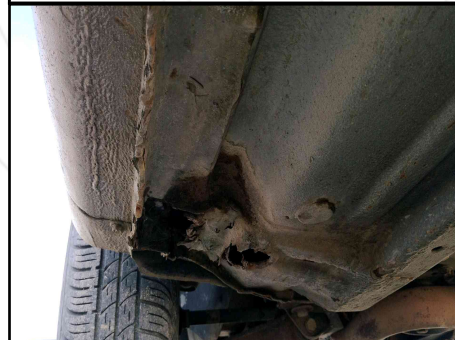
CAIXA DE AR/ SOLEIRA ESQUERDA

| CAIXA DE AR ESQUERDA | | DANIFICADO(A) |
