Cliente  
**BANCO BRADESCO FINANCIAMENTOS S**

**DADOS DO VEÍCULO**

| | | | <b>VOLKSWAGEN GOL 10L</b> | |

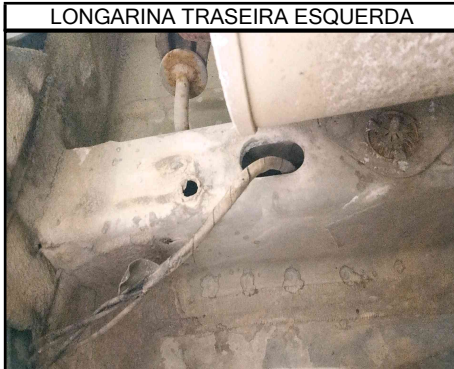
| LONGARINA TRASEIRA ESQUERDA | | DANIFICADO |

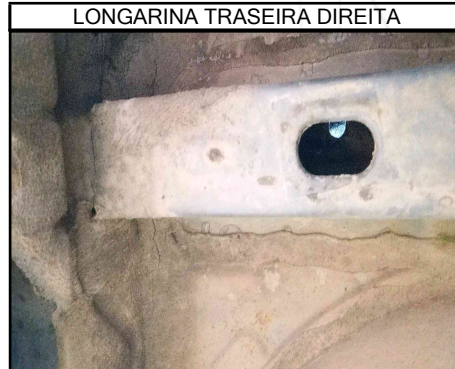
| LONGARINA TRASEIRA DIREITA | | DANIFICADO |

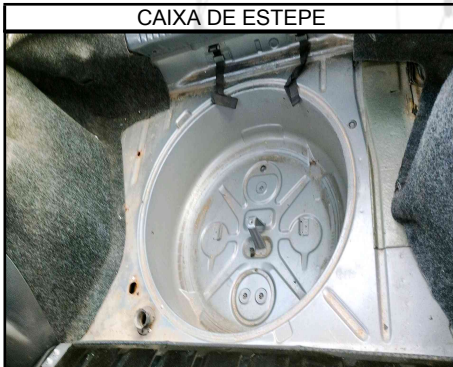
**CAIXA DE ESTEPE**

| CAIXA DE ESTEPE | | DANIFICADO |

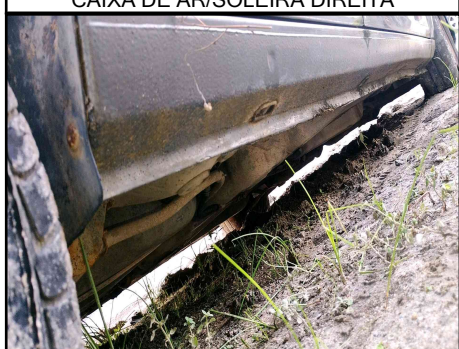
CAIXA DE AR/SOLEIRA DIREITA

| CAIXA DE AR DIREITA | | DANIFICADO(A) |

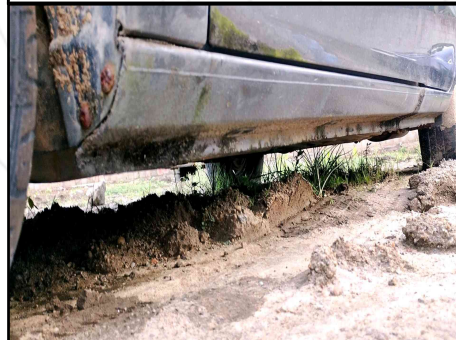
**CAIXA DE AR/ SOLEIRA ESQUERDA**

**CAIXA DE AR ESQUERDA DANIFICADA, CAIXA DE ESTEPE DANIFICADA, LONGARINA TRASEIRA DIREITA DANIFICADA, LONGARINA TRASEIRA ESQUERDA DANIFICADA, TETO DANIFICADO.**
