<b>Nome da Empresa:</b> CAPITAL AVALIAÇÕES E SERVIÇOS VEICULARES LTDA				
<b>CPF / CNPJ:</b> 13.072.882/0001-42		<b>Data. Solicitação:</b> 24/10/2025		
<b>Telefone:</b> 2091 2040		<b>Data Vistoria:</b> 24/10/2025		
<b>Ciente:</b> Banco Itau Unibanco S/A		<b>Data Baixa:</b> 24/10/2025		
<b>Local da vistoria:</b> HUB (RJ)		<b>Cidade:</b> RIO DE JANEIRO		<b>UF:</b> RJ
Dados do Veículo				
<b>Placa:</b>	<b>Nº Chassi Observado:</b>	<b>Nº Chassi Bin:</b>	<b>Cod. Molicar:</b> 01622921-6	<b>Cod. Fipe:</b> 003463-0
<b>Ano Fabr:</b> 2019	<b>Ano Modelo:</b> 2019	<b>Nº Motor Bin:</b>	<b>Nº Motor Observado:</b> ,	<b>Combustível:</b> Alcool/Gasolina
<b>Cor:</b> Preta	<b>Motorização:</b> 1.5	<b>Tipo de Câmbio:</b> MANUAL	<b>Odômetro(KM):</b> 101777	<b>Renavam:</b>
<b>Qtde Portas:</b> 4	<b>Modelo:</b> KA+	<b>Versão do Veículo:</b> SEDAN SE 1.5 12V	<b>Marca:</b> FORD	<b>Tipo de Direção:</b> Assistida
<b>Histórico do Leilão:</b> NÃO POSSUI		<b>Chassi Remarcado:</b> NORMAL	<b>Situação do Chassi:</b> EM CIRCULACAO	<b>Histórico de Sinistro:</b> NÃO POSSUI

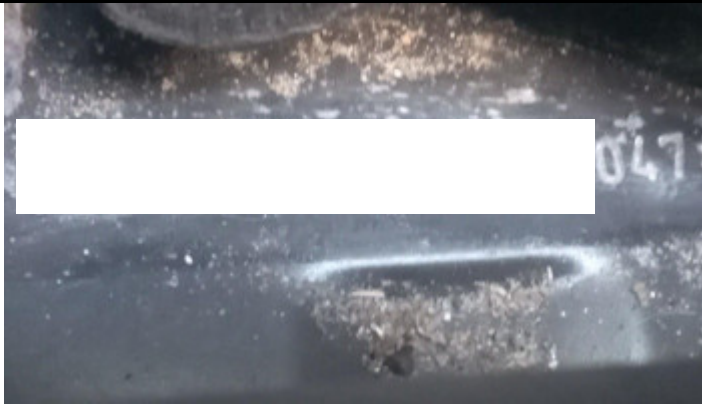
Agregados	Resultado	Observação
Condição do Número do Motor	Aprovado	
Condição do Número do Chassi	Aprovado

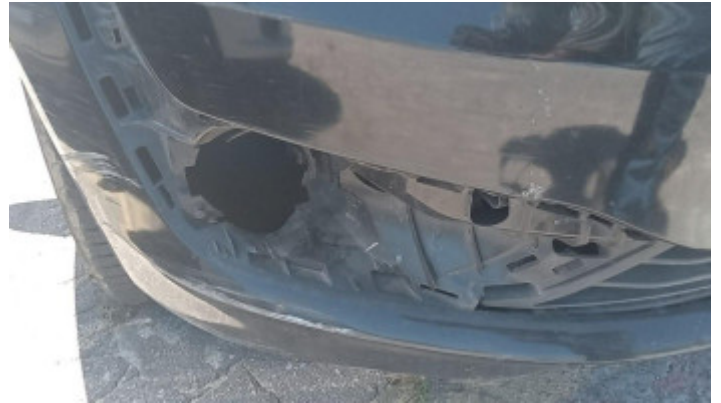
Avaria Farol Direito

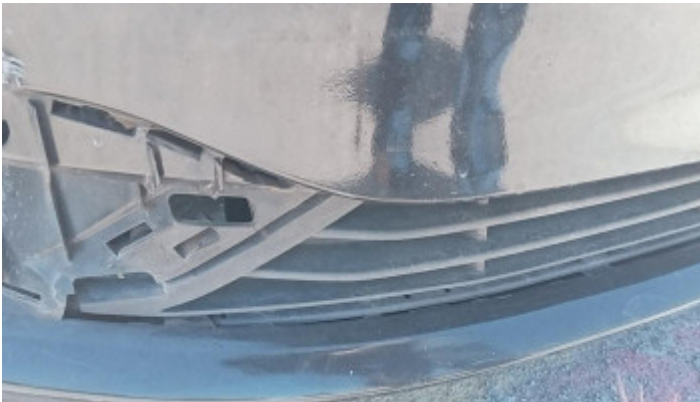
Avaria Grade

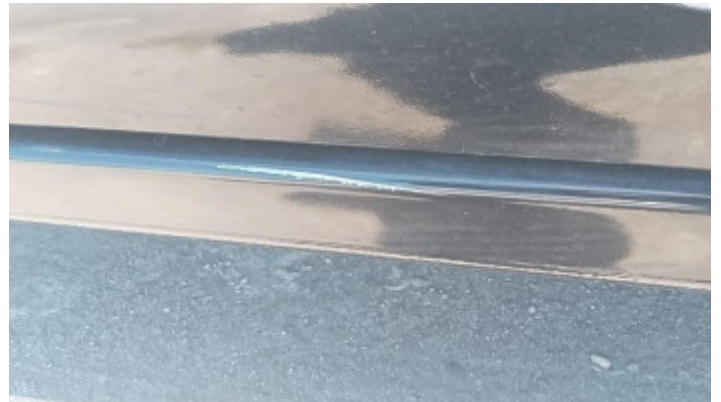
Avaria Lateral Esquerda

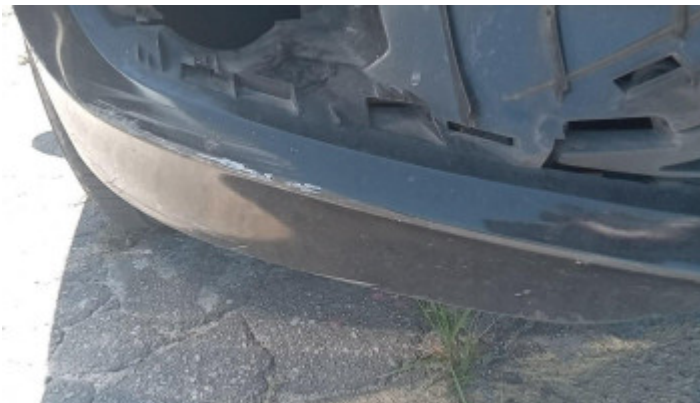
Avaria Painel/Saia Dianteiro

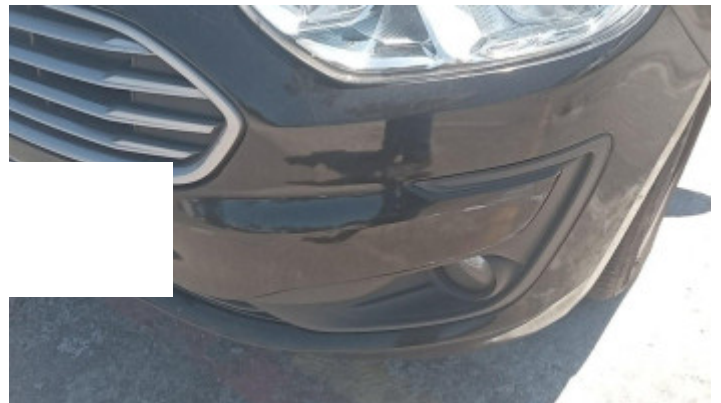
Avaria Pára-Choque Dianteiro

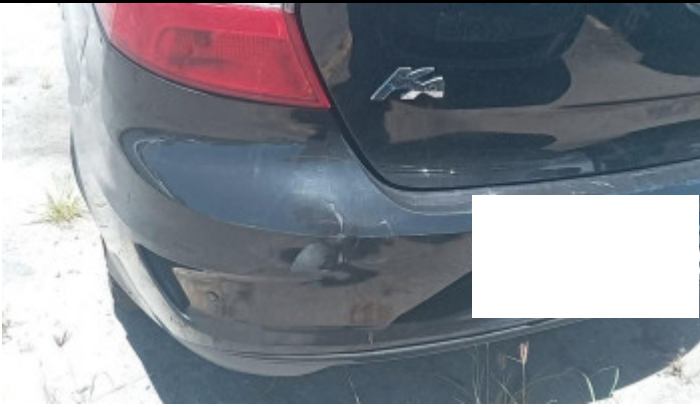
Avaria Pára-Choque Traseiro

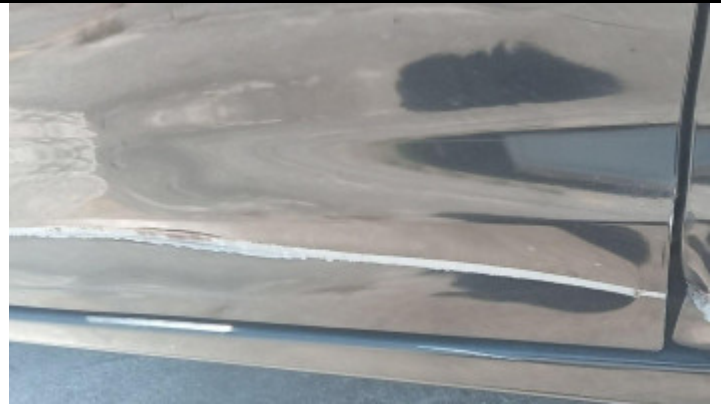
Avaria Porta Dianteira Esquerda

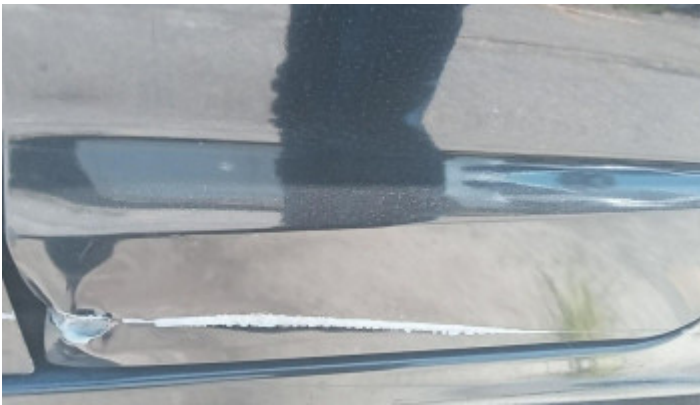
Avaria Porta Traseira Esquerda
