Cliente  
**CARBUY AUTOMOTIVE BUSINESS LTDA**

| ANO FABRICAÇÃO | ANO MODELO | MOTOR BIN | NISSAN KICKS SV CVT | |

**Observações:**

**HODÔMETRO DESLIGADO, ASSOALHOS CENTRAIS (DIR/ESQ) DANIFICADO(A), CAIXA DE ESTEPE DANIFICADO(A), LONGARINA TRASEIRA DIREITA DANIFICADO(A), PAINEL TRASEIRO DANIFICADO(A), VEÍCULO SEM MOTOR, VEÍCULO POSSUI KIT GNV.**

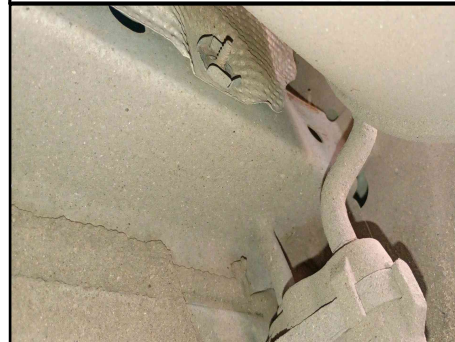
| LONGARINA TRASEIRA DIREITA | | DANIFICADO |

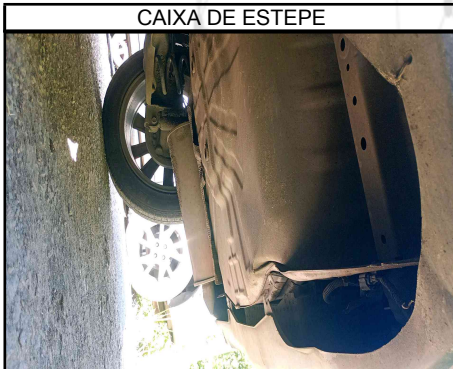
| CAIXA DE ESTEPE | | DANIFICADO |

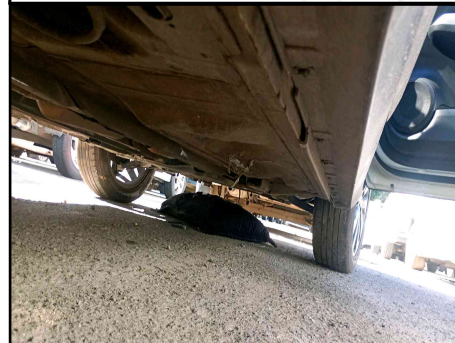
| ASSOALHO CENTRAL DIREITO | | DANIFICADO(A) |

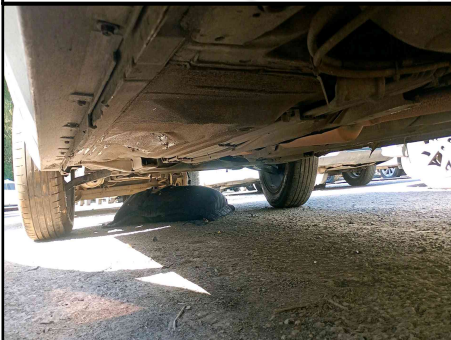
**ASSOALHO CENTRAL ESQUERDO**

| ASSOALHO CENTRAL ESQUERDO | | DANIFICADO(A) |
