Empresa: AUTO 100% CERTIFICAÇÃO AUTOMOTIVA S.A **CNPJ:** 34.772.345/0001-85 **Telefone:** (11) 2538-8334

Data. Solicitud: 18/06/2025 **Data Vistoria:** 18/06/2025 **Data Baixa:** 23/06/2025

Cliente: ITAÚ UNIBANCO S/A **Local da vistoria:** CARBUY (SP) **Cidade:** SÃO PAULO - SP

DADOS DO VEÍCULO

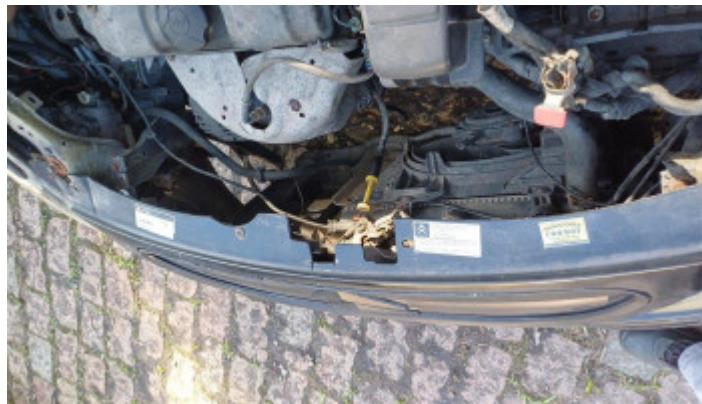
Painel Dianteiro

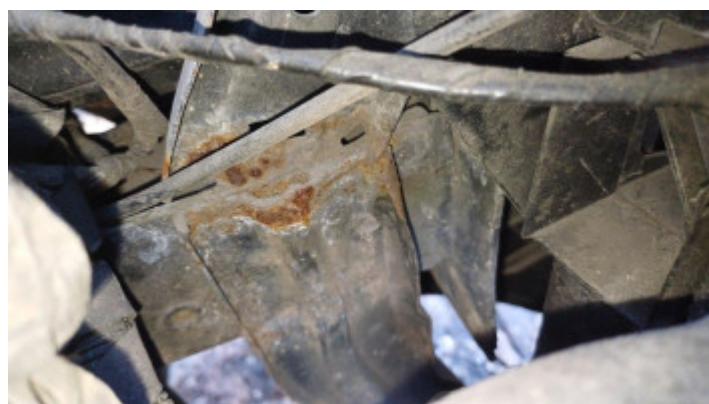
Estrutura Longarina Esquerda

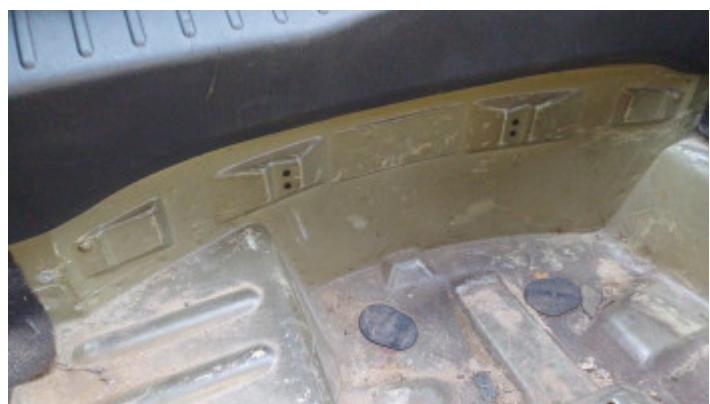
Painel Traseiro

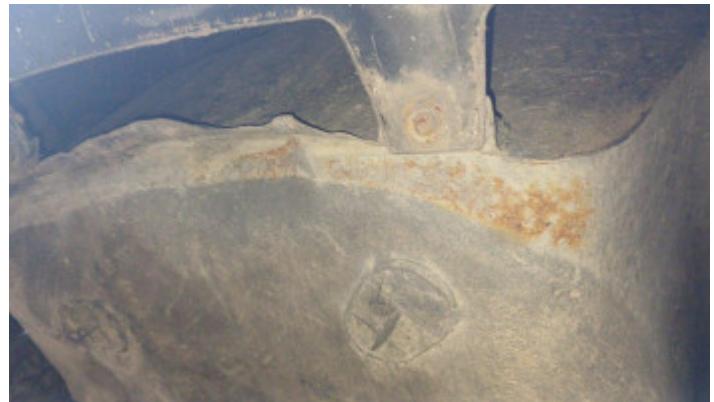
Avaria Pára-Choque Traseiro

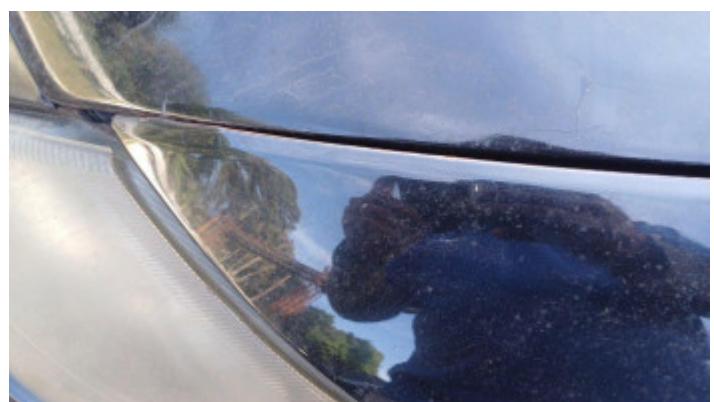
Avaria Lateral Esquerda

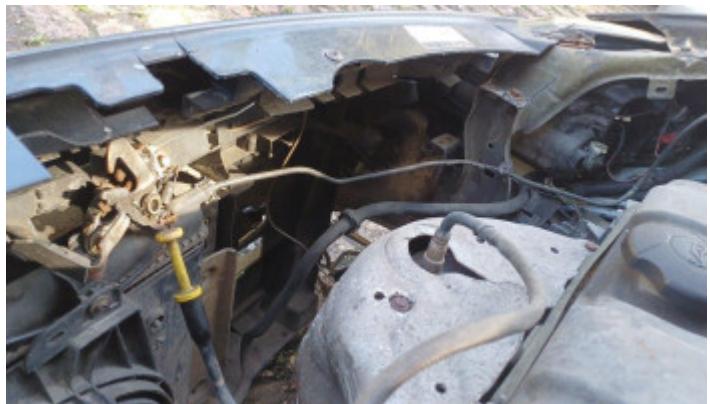
Avaria Farol Esquerdo

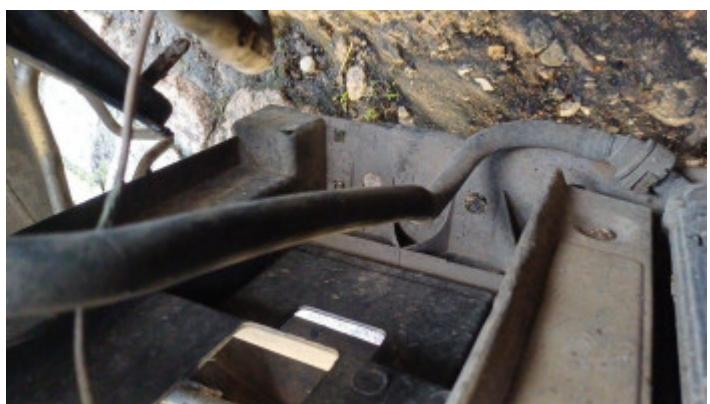
Avaria Painel Dianteiro

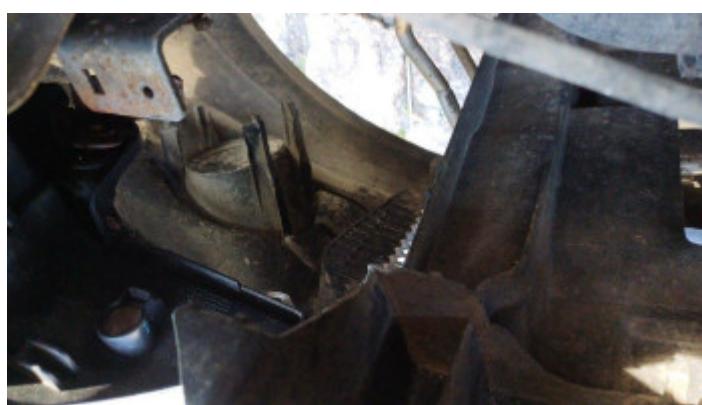
Avaria Suporte do Radiador

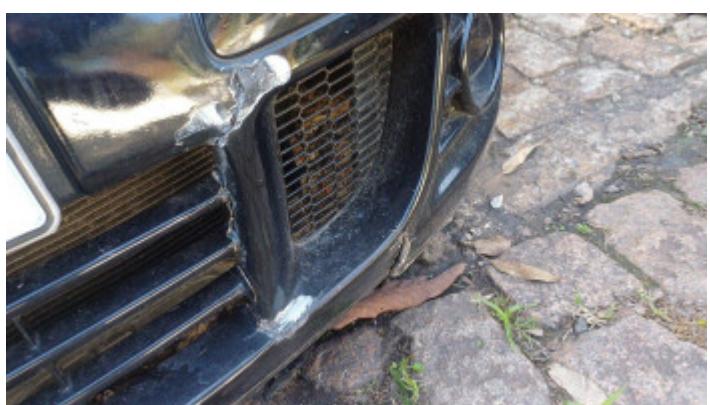
Avaria Viga do Para-Choque

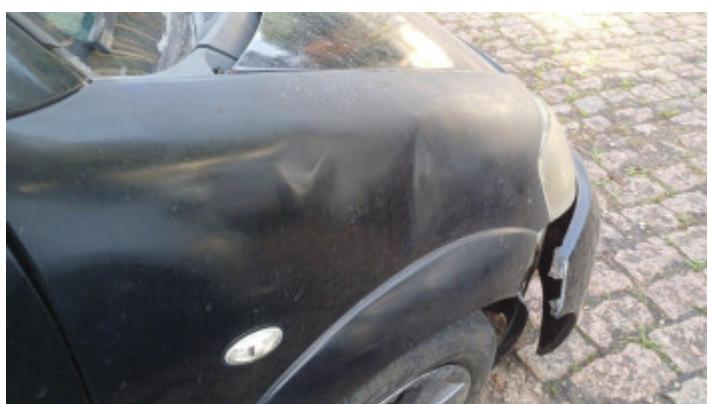
Veículo possui riscos e amassados pela carroceria, Longarina dianteira esquerda possui oxidação em estágio avançada, Painel frontal amassado apresentando oxidação em estágio avançado, Painel traseiro amassado, Para lama lado direito amassado, Porta dianteira direita com riscos profundos, Para choques possuem reparação com massa apresentando danos, Para lama esquerdo amassado, Capô amassado, VIN chassi e motor dentro dos padrões habituais da fabricante, VIS etiquetas ETA e gravações identificadoras de vidros dentro dos padrões habituais da fabricante, Necessário revisão mecânica, elétrica, troca de pneus, funilaria, pintura, polimento e higienização.

Avaria Longarina dianteira esquerda
