Cliente  
**BANCO BRADESCO FINANCIAMENTOS S.A.**

**DADOS DO VEÍCULO**

| PLACA | CHASSI | CHASSI BIN | MARCA/MODELO | COR |
|---|---|---|---|---|
| | | | <b>159962 FIESTA 16SE AT</b> | |

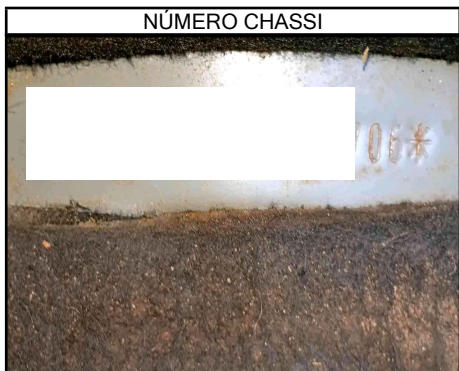
NÚMERO CHASSI

| NÚMERO DO CHASSI | | ESTADO INICIAL DE CORROSÃO |

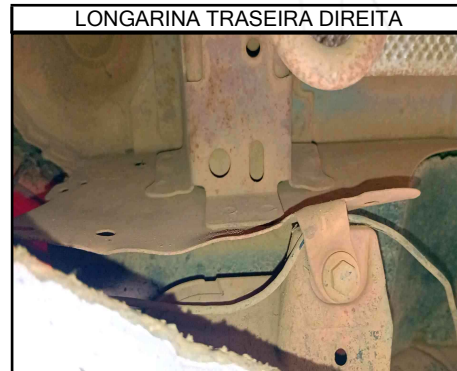
| LONGARINA TRASEIRA DIREITA | | DANIFICADO |

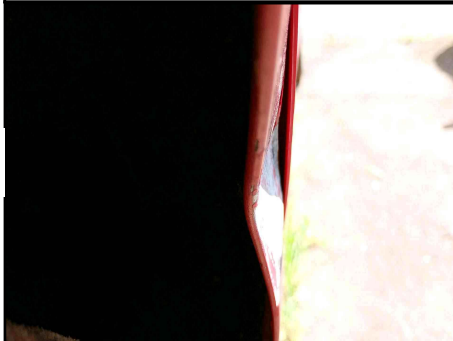
| CAIXA DE RODA TRASEIRA DIREITA | | DANIFICADO(A) |

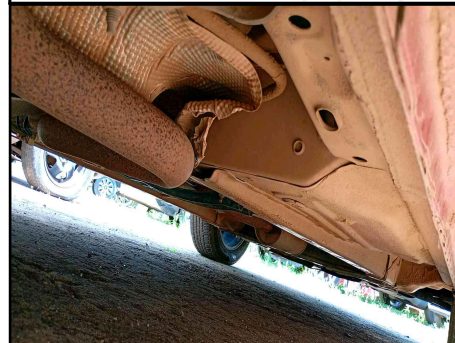
| ASSOALHO CENTRAL DIREITO | | DANIFICADO(A) |

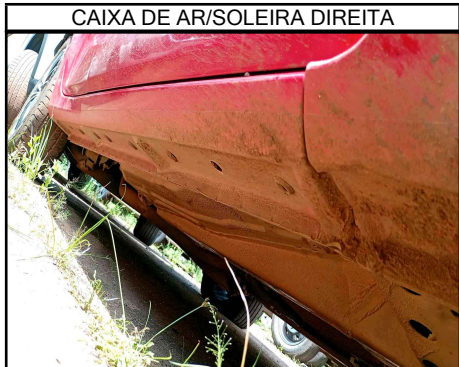
CAIXA DE AR/SOLEIRA DIREITA

| CAIXA DE AR DIREITA | | DANIFICADO(A) |

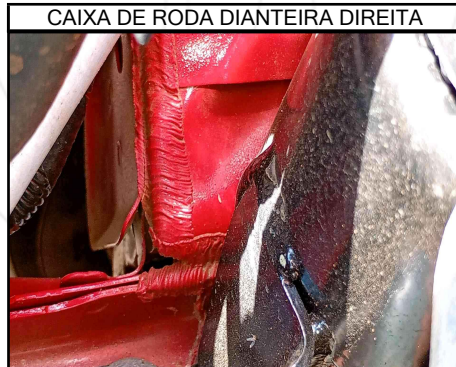
| CAIXA DE RODA DIANTEIRA DIREITA | | DANIFICADO(A) |

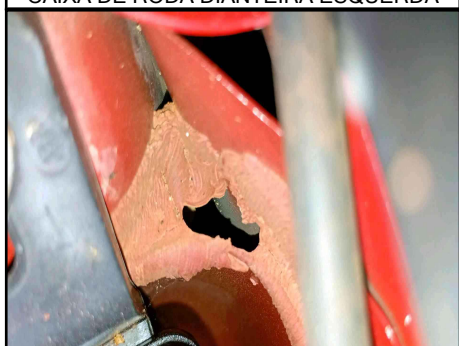
| CAIXA DE RODA DIANTEIRA ESQUERDA | | DANIFICADO(A) |

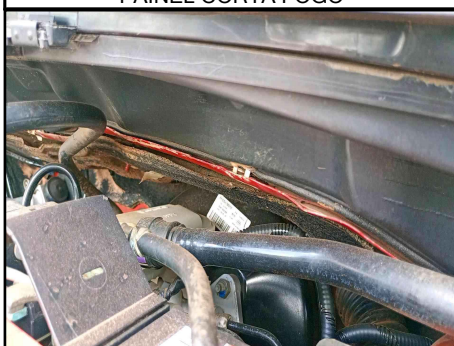
PAINEL CORTA FOGO

| PAINEL CORTA-FOGO | | DANIFICADO(A) |

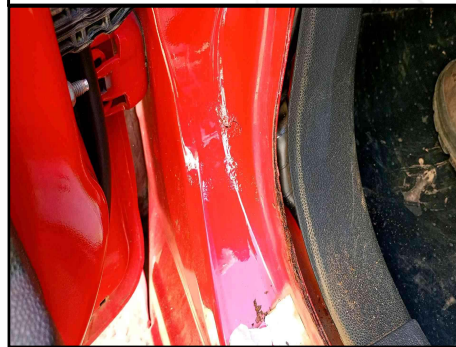
| COLUNA A ESQUERDA | | DANIFICADO(A) |

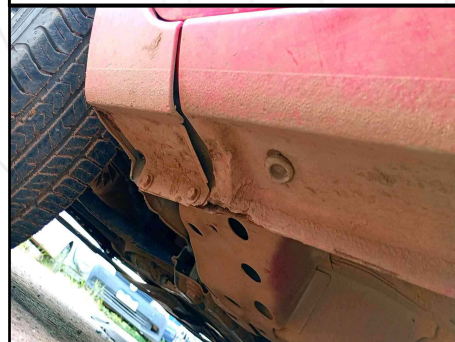
CAIXA DE AR/ SOLEIRA ESQUERDA

| CAIXA DE AR ESQUERDA | | DANIFICADO(A) |
