Cliente  
**VIP LEILÕES GESTÃO E LOGÍSTICA**

| PLACA | CHASSI | CHASSI BIN | MARCA/MODELO |
|---|---|---|---|
| <b>QVY5E60</b> | <b>8AFAR23N2MJ211433</b> | <b>8AFAR23N2MJ211433</b> | <b>FORD FORD RANGER</b> |
| <b>MARABÁ</b> | <b>PA</b> | <b>PA</b> | <b>VIP MARABÁ - PA</b> |

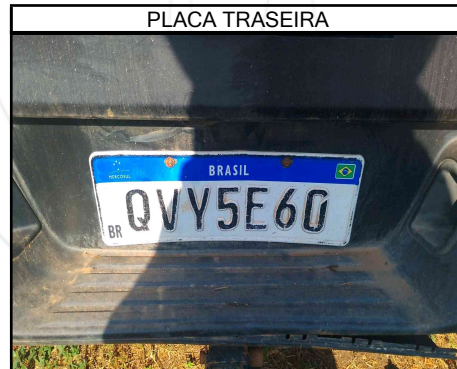
| PLACA TRASEIRA | | DANIFICADO(A) |

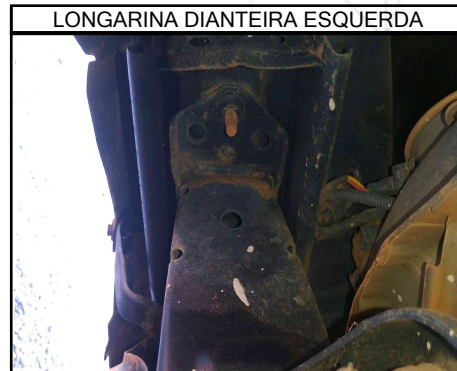
| LONGARINA DIANTEIRA ESQUERDA | | DANIFICADO(A) |

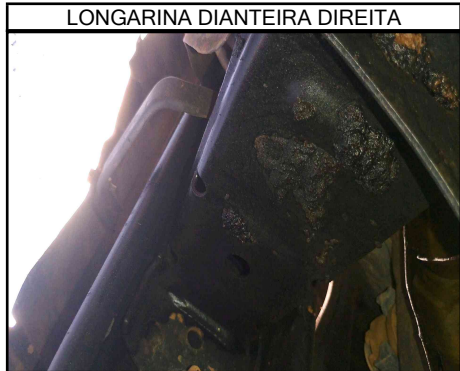
| LONGARINA DIANTEIRA DIREITA | | DANIFICADO(A) |

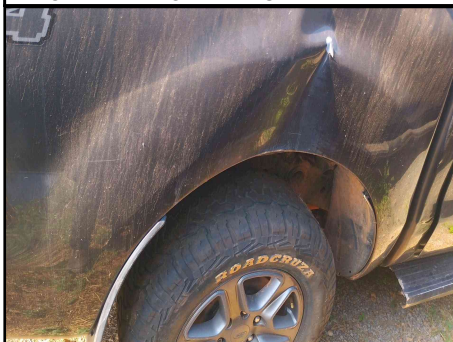
| CAIXA DE RODA TRASEIRA DIREITA | | DANIFICADO(A) |

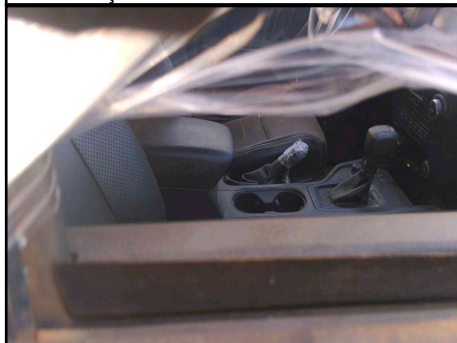
GRAVAÇÃO VIDRO DIANTEIRO DIREITO

| GRAVAÇÃO DO VIDRO DIANTEIRO DIREITO | | SEM GRAVAÇÃO |

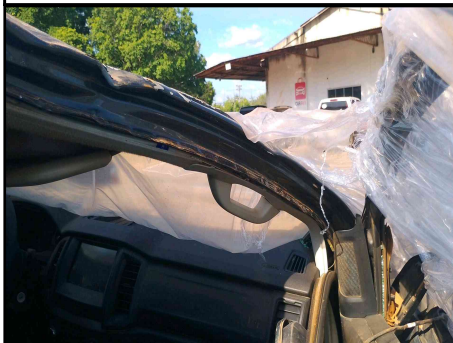
| COLUNA A DIREITA | | DANIFICADO(A) |

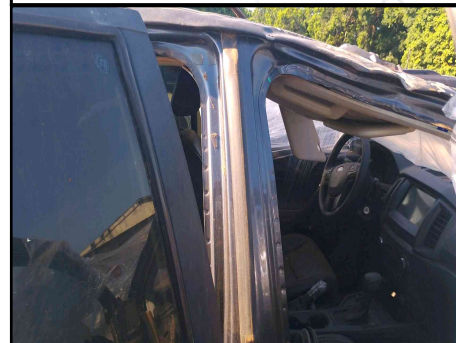
| COLUNA CENTRAL DIREITA | | DANIFICADO(A) |

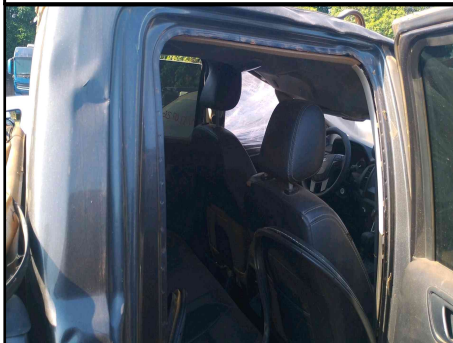
| COLUNA C DIREITA | | DANIFICADO(A) |

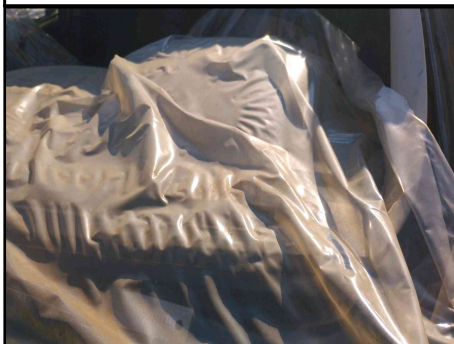
GRAVAÇÃO VIDRO PARABRISA

| GRAVAÇÃO DO VIDRO DO PARA-BRISA | | SEM GRAVAÇÃO |

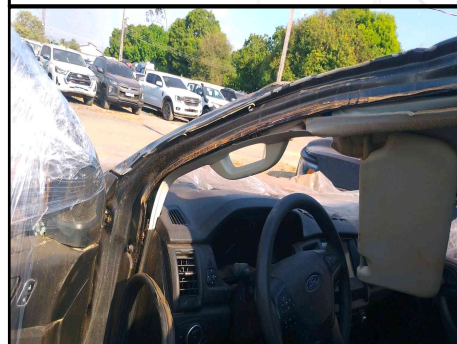
| COLUNA A ESQUERDA | | DANIFICADO(A) |

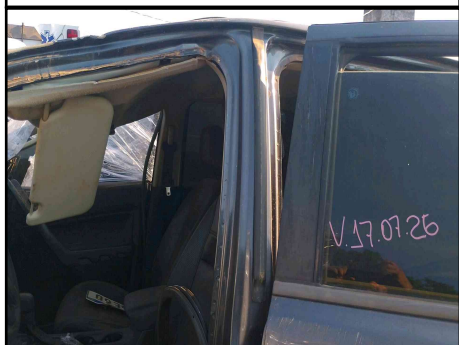
| COLUNA CENTRAL ESQUERDA | | DANIFICADO(A) |

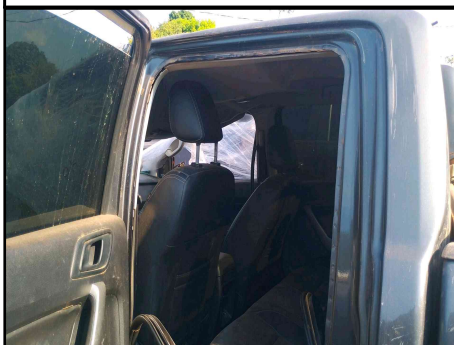
| COLUNA C ESQUERDA | | DANIFICADO(A) |

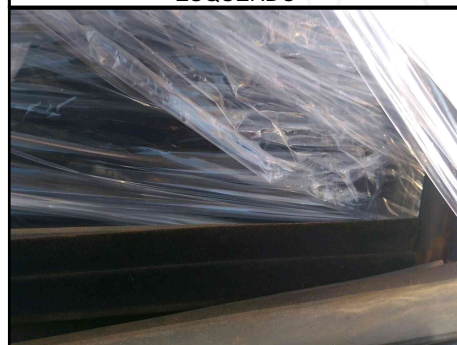
GRAVAÇÃO VIDRO DIANTEIRO  
ESQUERDO

| GRAVAÇÃO DO VIDRO DIANTEIRO ESQUERDO | | SEM GRAVAÇÃO |

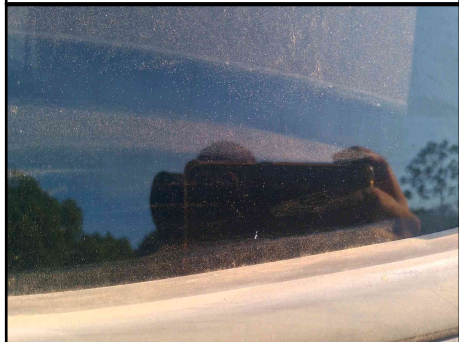
GRAVAÇÃO VIDRO TRASEIRO  
ESQUERDO

| GRAVAÇÃO DO VIDRO TRASEIRO ESQUERDO | | SEM GRAVAÇÃO |

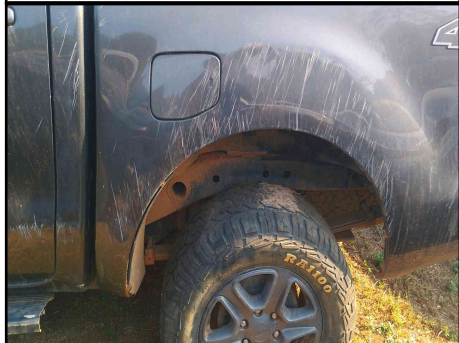
| CAIXA DE RODA TRASEIRA ESQUERDA | | DANIFICADO(A) |

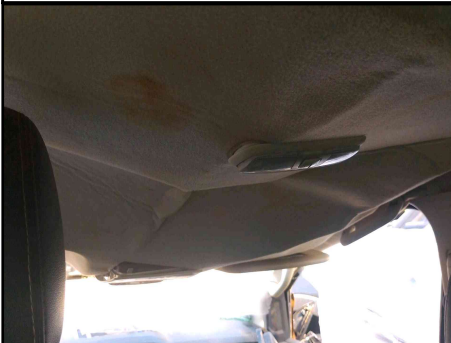
CAIXA DE RODA TRASEIRA DIREITA - DANIFICADO(A) / CAIXA DE RODA TRASEIRA ESQUERDA - DANIFICADO(A) / COLUNA A DIREITA - DANIFICADO(A) / COLUNA A ESQUERDA - DANIFICADO(A) / COLUNA C DIREITA - DANIFICADO(A) / COLUNA C ESQUERDA - DANIFICADO(A) / COLUNA CENTRAL DIREITA - DANIFICADO(A) / COLUNA CENTRAL ESQUERDA - DANIFICADO(A) / HODÔMETRO - INACESSÍVEL / LONGARINA DIANTEIRA DIREITA - DANIFICADO(A) / LONGARINA DIANTEIRA ESQUERDA - DANIFICADO(A) / TETO - NECESSÁRIO TROCA
