Cliente  
**CARBUY AUTOMOTIVE BUSINESS LTDA**

| | | | <b>VOLKSWAGEN NOVA</b> | |
| | | | <b>SAVEIRO CS</b> | |

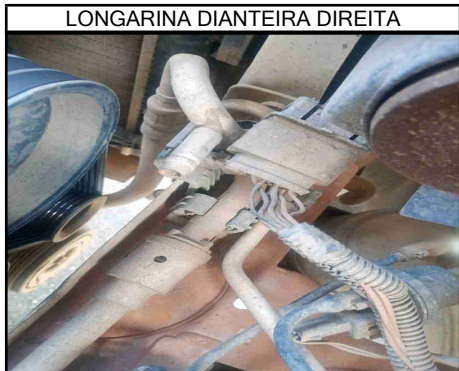
LONGARINA DIANTEIRA DIREITA

| LONGARINA DIANTEIRA PASSAGEIRO | | <b>LEVES DANOS/REPAROS</b> |

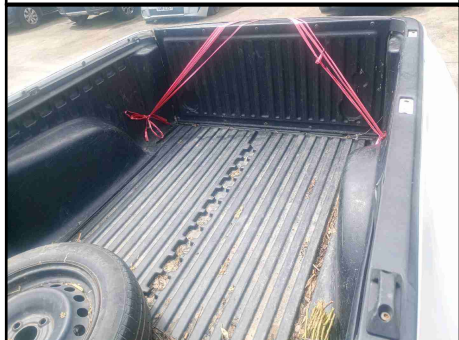
| CAIXA DE ESTEPE - PAINEL TRASEIRO | | LEVES DANOS/REPAROS |

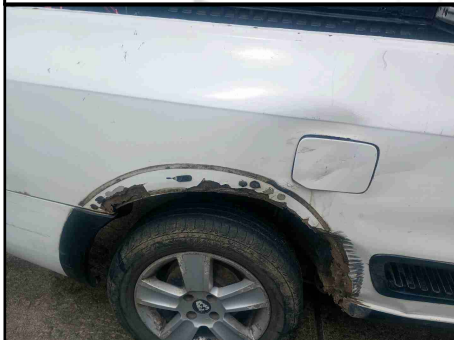
CAIXAS DE RODA TRASEIRA DIREITA

| CAIXA DE RODA TRASEIRA DIREITA | | GRAVES DANOS/REPAROS |

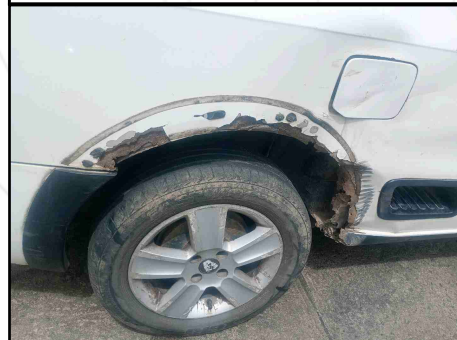
CAIXAS DE RODA TRASEIRA ESQUERDA

| CAIXA DE RODA TRASEIRA ESQUERDA | | GRAVES DANOS/REPAROS |

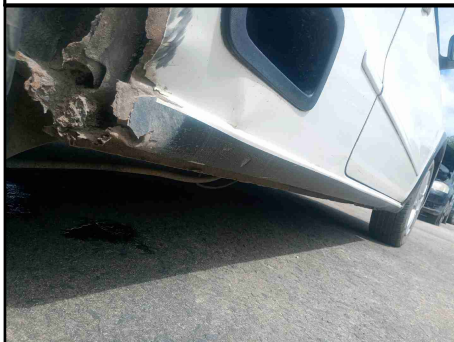
CAIXAS DE AR - SOLEIRA DIREITA

| CAIXA DE AR / SOLEIRA DIREITA | | GRAVES DANOS/REPAROS |

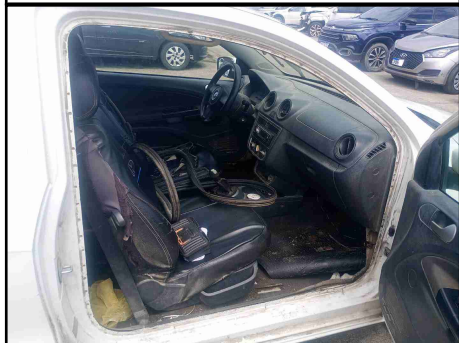
COLUNA A-B DIREITA

| COLUNA A-B PASSAGEIRO | | <b>LEVES DANOS/REPAROS</b> |

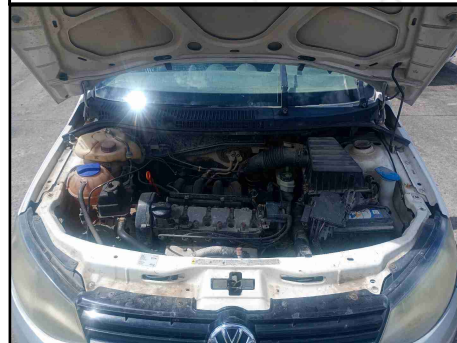
| PAINEL DIANTEIRO SUPERIOR | | LEVES DANOS/REPAROS |

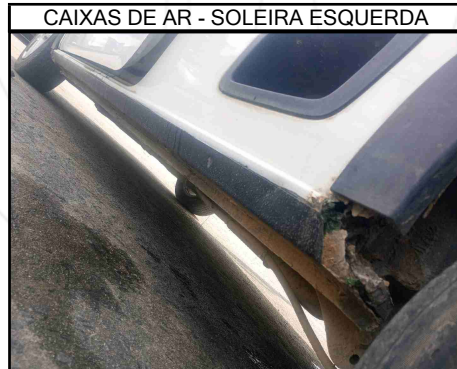
CAIXAS DE AR - SOLEIRA ESQUERDA

| CAIXA DE AR / SOLEIRA ESQUERDA | | GRAVES DANOS/REPAROS |

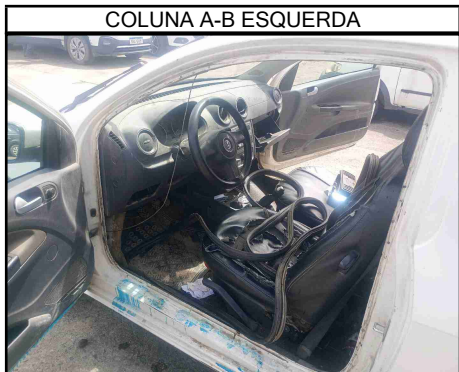
COLUNA A-B ESQUERDA

| COLUNA A-B MOTORISTA | | <b>LEVES DANOS/REPAROS</b> |

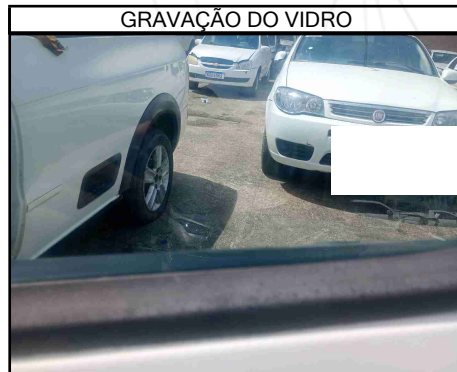
GRAVAÇÃO DO VIDRO

| CONDIÇÃO DA GRAVAÇÃO DOS VIDROS | | <b>SEM GRAVAÇÃO</b> |
