Cliente  
**VIP LEILÕES GESTÃO E LOGÍSTICA**

**DADOS DO VEÍCULO**

| PLACA | CHASSI | CHASSI BIN | MARCA/MODELO |
|---|---|---|---|
| <b>QKK3D33</b> | <b>9BG148MK0JC406043</b> | <b>9BG148MK0JC406043</b> | <b>CHEVROLET S10 LTZ DD4A</b> |

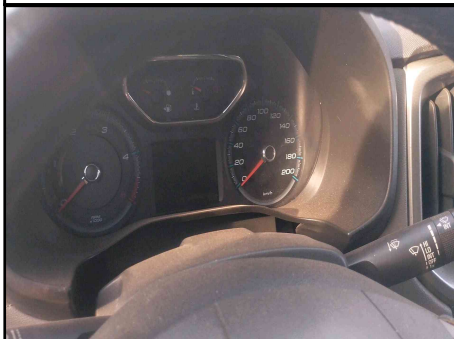
HODÔMETRO

| PLACA | CHASSI | CHASSI BIN | MARCA/MODELO |
|---|---|---|---|
| <b>DIESEL</b> | | | <b>INACESSÍVEL</b> |

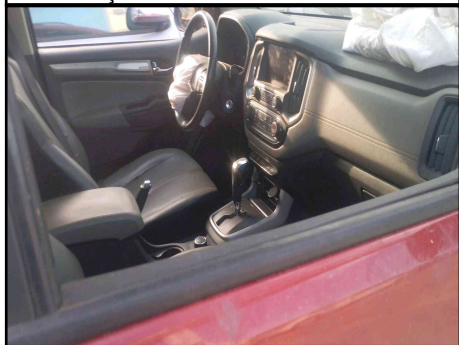
**CAIXA DE RODA DIANTEIRA DIREITA DANIFICADO(A) / GRAVAÇÃO VIDRO DIANTEIRO DIREITO DANIFICADO(A) / GRAVAÇÃO VIDRO DIANTEIRO ESQUERDO DANIFICADO(A) / AIRBAG DEFLAGRADO / HODÔMETRO INACESSÍVEL / PAINEL DIANTEIRO SUPERIOR DANIFICADO(A) /**

| GRAVAÇÃO DO VIDRO DIANTEIRO DIREITO | | <b>DANIFICADO(A)</b> |

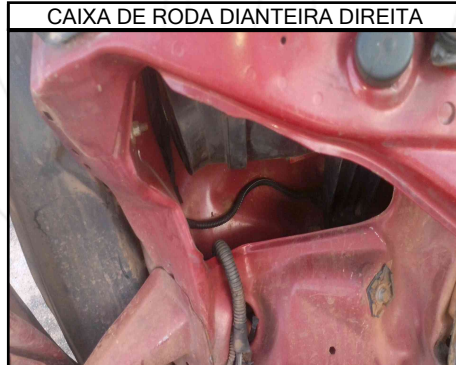
**CAIXA DE RODA DIANTEIRA DIREITA**

| CAIXA DE RODA DIANTEIRA DIREITA | | DANIFICADO(A) |

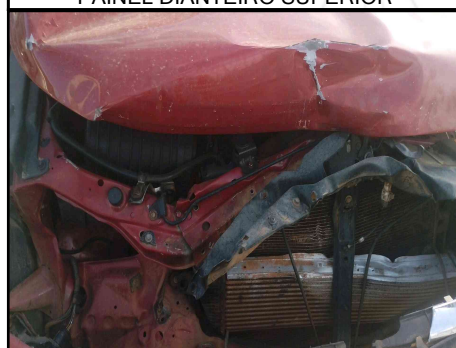
**PAINEL DIANTEIRO SUPERIOR**

| PAINEL DIANTEIRO SUPERIOR | | DANIFICADO(A) |

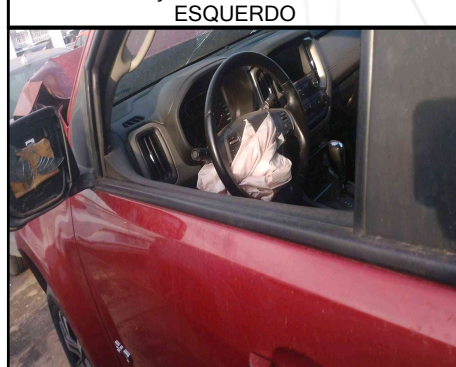
**GRAVAÇÃO VIDRO DIANTEIRO ESQUERDO**

| GRAVAÇÃO DO VIDRO DIANTEIRO ESQUERDO | | <b>DANIFICADO(A)</b> |
