**CLIENTE**

Cliente  
**CARBUY AUTOMOTIVE BUSINESS LTDA**

**DADOS DO VEÍCULO**

| | | | <b>VW/NOVO GOL TL MBV</b> | |

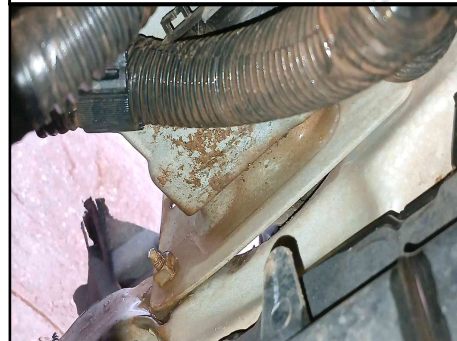
| LONGARINA DIANTEIRA ESQUERDA | | DANIFICADO(A) |

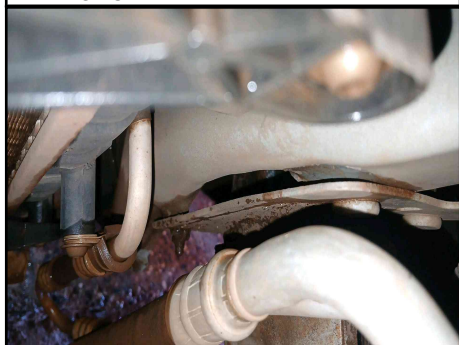
| LONGARINA DIANTEIRA DIREITA | | DANIFICADO(A) |

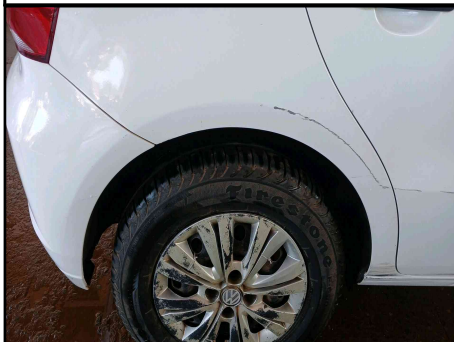
| CAIXA DE RODA TRASEIRA DIREITA | | REPARADO(A) |

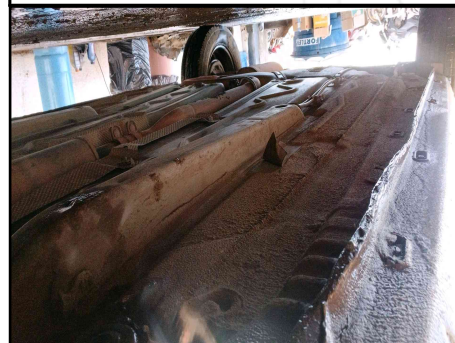
| ASSOALHO CENTRAL DIREITO | | DANIFICADO(A) |

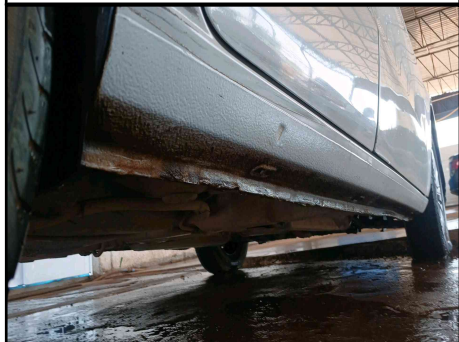
CAIXA DE AR/SOLEIRA DIREITA

| CAIXA DE AR DIREITA | | DANIFICADO(A) |

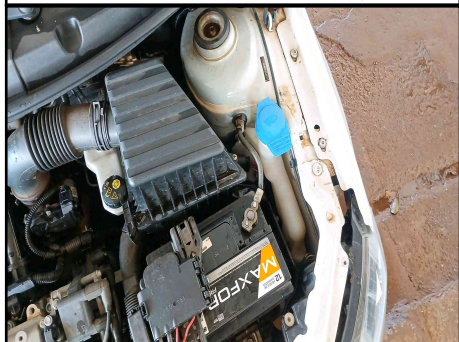
| CAIXA DE RODA DIANTEIRA ESQUERDA | | DANIFICADO(A) |

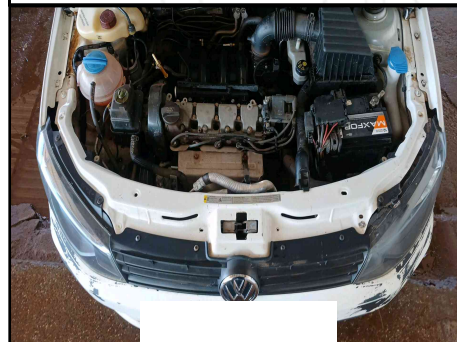
| PAINEL DIANTEIRO SUPERIOR | | DANIFICADO(A) |

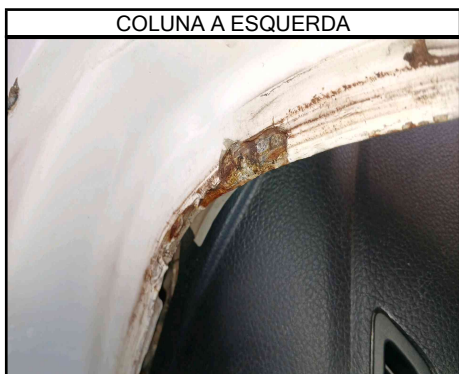
| COLUNA A ESQUERDA | | DANIFICADO(A) |

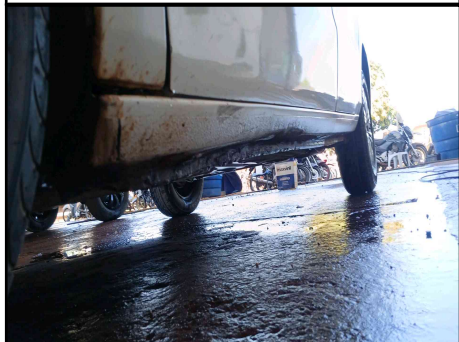
**CAIXA DE AR/ SOLEIRA ESQUERDA**

| CAIXA DE AR ESQUERDA | | DANIFICADO(A) |

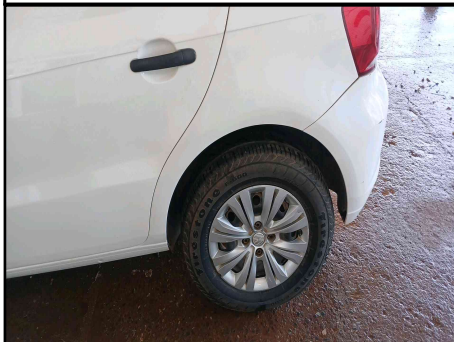
**CAIXA DE RODA TRASEIRA ESQUERDA**

| CAIXA DE RODA TRASEIRA ESQUERDA | | REPARADO(A) |

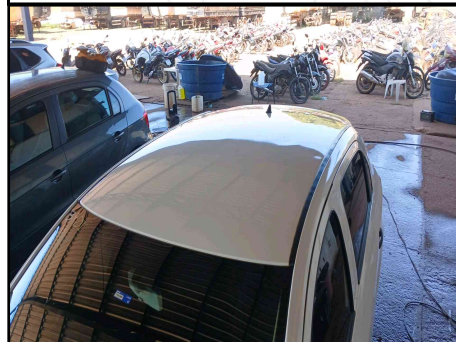
**TETO**

CAIXA DE RODA TRASEIRA DIREITA REPARADO(A) + CAIXA DE RODA TRASEIRA ESQUERDA REPARADO(A) + ASSOALHO CENTRAL DIREITO DANIFICADO(A) + CAIXA DE AR/ SOLEIRA ESQUERDA DANIFICADO(A) + CAIXA DE AR/SOLEIRA DIREITA DANIFICADO(A) + CAIXA DE RODA DIANTEIRA ESQUERDA DANIFICADO(A) + COLUNA A ESQUERDA DANIFICADO(A) + LONGARINA DIANTEIRA DIREITA DANIFICADO(A) + LONGARINA DIANTEIRA ESQUERDA DANIFICADO(A) + PAINEL DIANTEIRO SUPERIOR DANIFICADO(A) + TETO DANIFICADO(A)
